Aamodtalleen 11, 2008 FJERDINGBY

**Trivelig 3-roms selveier med  
barnevennlig beliggenhet | Pent  
baderom og kjøkken | Solrik  
balkong | Parkeringsplass**

# Tilstandsrapport

# gnr. 102, bnr. 52, snr. 41

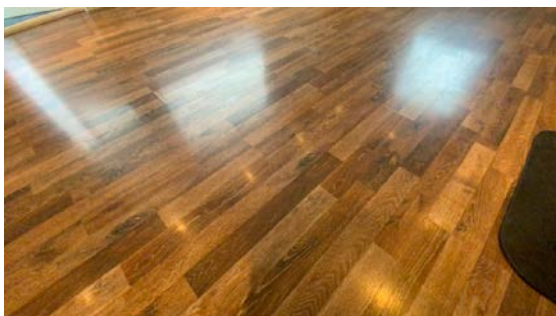
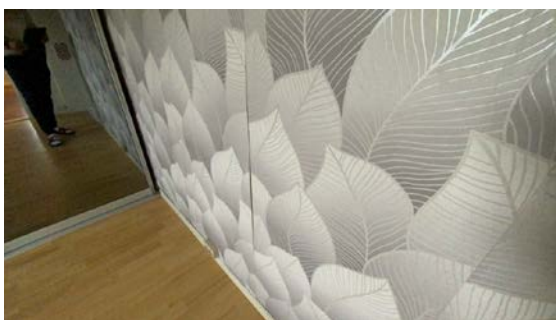
## ! TG 2 Etasjeskille/gulv mot grunn

Etasjeskille av trebjelker og er med påliggende selvberende plater/tregulv med påliggende overflate gulv e.l. Noe avvik på gulv ble observert og variasjoner vurderes som satt. Noe knirk i gulv ble registrert. Utover dette synes etasjeskille å ha tiltenkt funksjon uten konstruksjonsmessig negativ avvik av større betydning.

- Det er målt høydeforskjell på mellom 15-30 mm gjennom hele rommet. Tilstandsgrad 2 gis med bakgrunn i standardens krav til godkjente måleavvik.

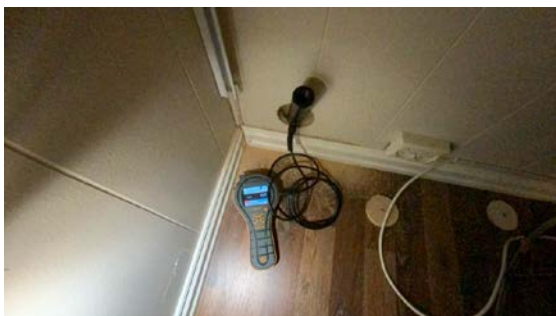
Rom under terreng: Gulvet har laminat. Veggene har plater. Hulltaking er foretatt og det er påvist avvik i konstruksjonen. Hulltaking er foretatt ved/i Hobbyrom. Fuktkvotemåling (vekt%) i konstruksjonen ble målt til 36 der videre avdekning er anbefalt.

- Det er gjennom målinger påvist høyt fuktnivå i trevegger i underetg./kjeller, det er derfor ikke foretatt hulltaking
- Det er påvist synlige fukt/råteskader i treverk i underetg./kjeller, hulltaking er derfor ikke nødvendig

Utført hulltaking på rom under terreng.

- Det må foretas tiltak for å utbedre årsak til fukt-/råteskadene samt utbedre råteskadene
- Ytterligere undersøkelser må foretas for å få kartlagt tilstanden og omfanget på eventuelle skader.
- Det anbefales at alt treverk i kjeller fjernes og at kjelleren har mest mulig åpne murkonstruksjoner med god utlufting.

Alle innredet og utført overflater bør fjernes i samsvar med etablering av ny drenering før videre innredninger av kjelleren. Ved innredning av overflater før ny drenering er opparbeidet kan dette før til skader på konstruksjoner og redusert inneklimate samt økt risiko for muggsopp m.m. Fjerning av dampspærre på nedre del av vegg bør utføres da det er anbefalt at konstruksjoner under grunn har en pustende konstruksjon. Pris må innhentes for faktiske kostnader.

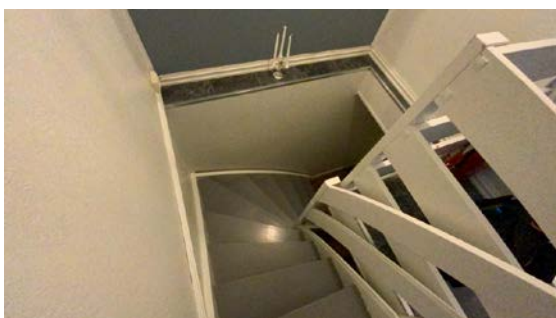
Besiktigelse av trapp.

- Åpninger er såpass store at det ut ifra sikkerhetsmessige forhold anbefales å lage mindre åpninger.
- Håndløper bør monteres, men det var ikke krav på byggetidspunktet.
- Det bør gjøres lokale tiltak.
- Rekkverket er såpass lavt at det på grunn av sikkerhetsmessige forhold anbefales økning av høyde.

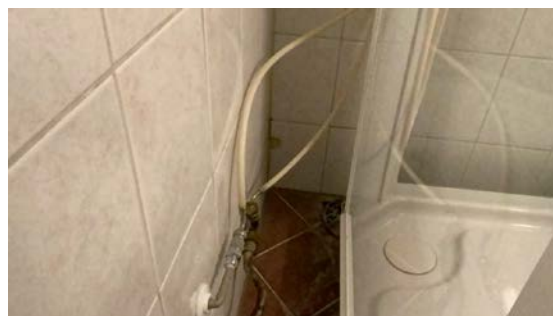
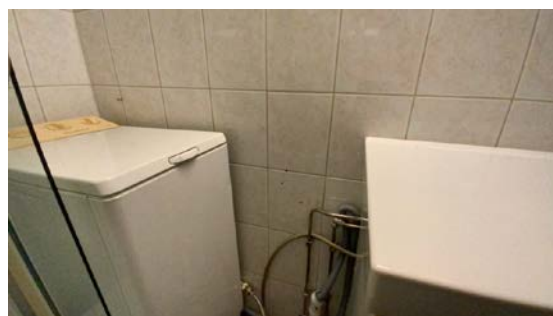
Skader og skruehull på veggfliser.

- Overflater må utbedres eller skiftes.
- Dersom tiltaket ikke utføres, kan dette over tid føre til at flisene løsner eller sprekker, spesielt ved belastning eller bevegelser i konstruksjonen.

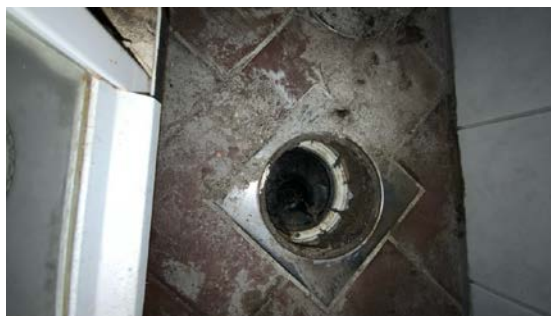
Kontroll av sluk.

- Overvåk tilstanden jevnlig. For å få tilstandsgrad 0 eller 1 må slukløsningen skiftes ut og sannsynligvis må også membransjiktet skiftes/utbedres. Det er imidlertid vanskelig å si noe om tidspunktet for når dette er nødvendig.
- Det er viktig å merke seg at levetiden til en membran varierer basert på kvalitet, installasjon og bruk. Eldre membraner kan bli sprø og sprekke opp, noe som fører til at de mister sin vanntettende funksjon. Dette kan resultere i vannlekkasjer gjennom vegger og gulv og fuktskader.
- Overvåk tilstanden jevnlig. For å få tilstandsgrad 0 eller 1 må tettesjiktet skiftes ut, men tidspunktet for når dette er nødvendig er vanskelig å si noe om.

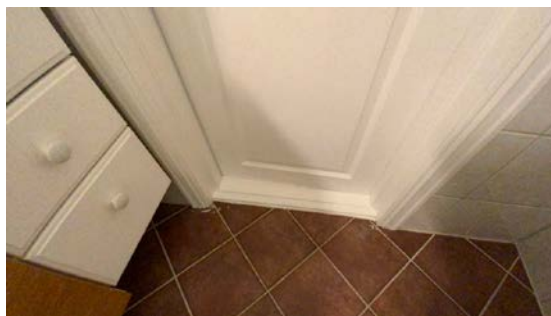
Luftespalte på dørbord bør opparbeides.

- Det bør etableres tilfredsstillende tilluft til våtrom f.eks. luftespalte ved dør e.l.
- Elektrisk avtrekksvifte bør monteres for å lukke avviket.
- Dårlig ventilasjon på et våtrom kan føre til alvorlige konsekvenser som fuktskader og muggvekst.

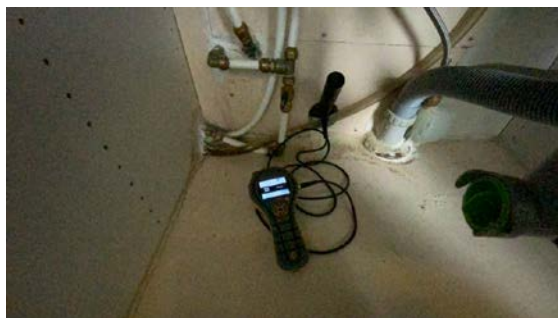
Hulltaking er foretatt uten å påvise unormale forhold. Hulltaking er foretatt ved/i Kjøkken.

Utført hulltaking.

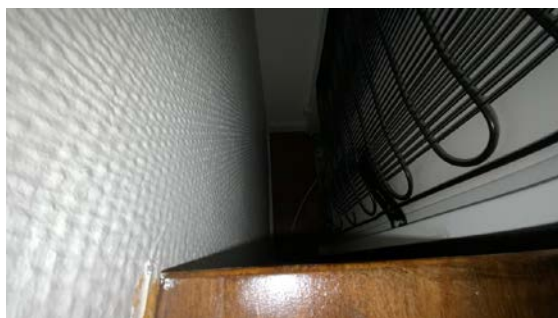
Kontroll bak kjøleskap. Ingen tegn til fuktskader på befaringsdagen.

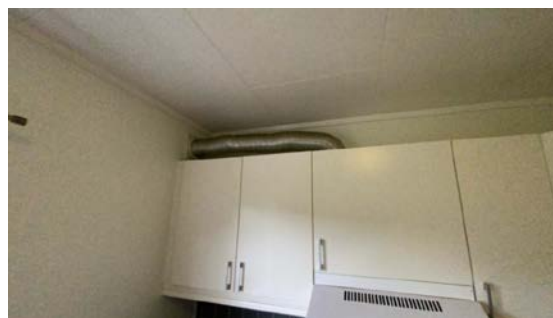
Innkassing av rør bør utføres.

Ventilasjonskanal bør festes og innkasses.

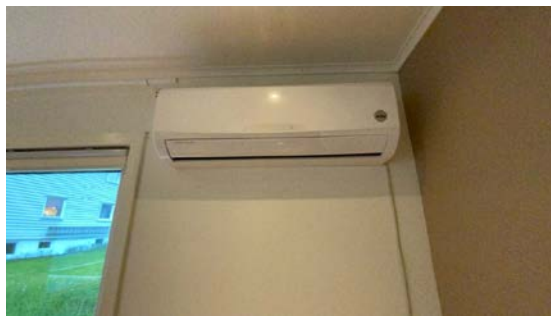
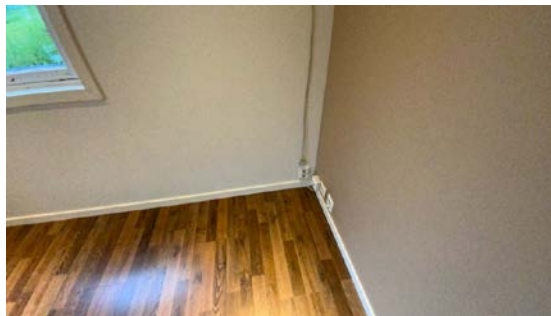
Ledning er for kort og må utbedres.
