# Tilstandsrapport

Enebolig

Knarrevegen 3, 5411 STORD

Befaringsdato: 19.01.2026

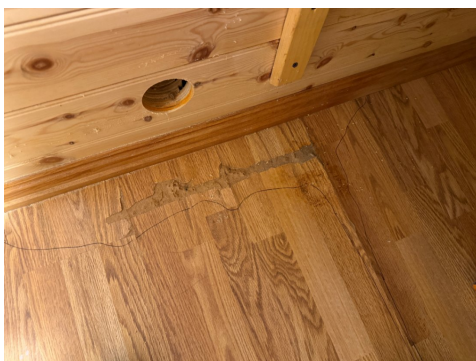
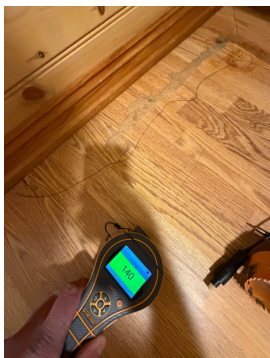
"grønne målinger" like utenfor markert område
