Tilstandsrapport

Fossumberget 38, 0983 OSLO

Befaringsdato: 03.09.2024

Rapportdato: 16.09.2024

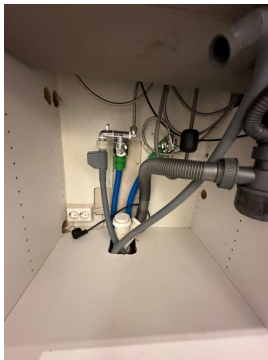
Røropplegg i boligen fremstår med:
vanntilkobling med Pex-rør,
samleskap med rørkurser og hovedstoppekran
er plassert på kjøkken og i gang.
Stoppekraner er testet og fungerer som de skal.

Røropplegg i kjøkkenbenk

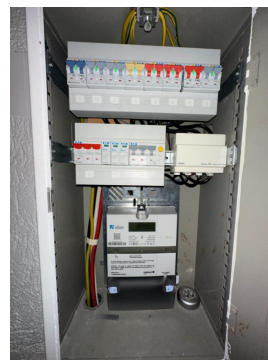
TG2 settes i følge forskrift på anlegg, uten full dokumentasjon og med samsvarserklæring på hele anlegget.

Sikringsskap med automatsikringer.

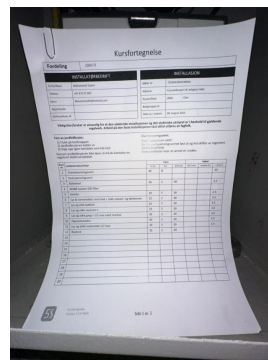
Kursoversikt i sikringsskap
