# Tilstandsrapport

Rekkehus

Lyngrabben 8 B, 1890 RAKKESTAD

Befaringsdato: 15.10.2025

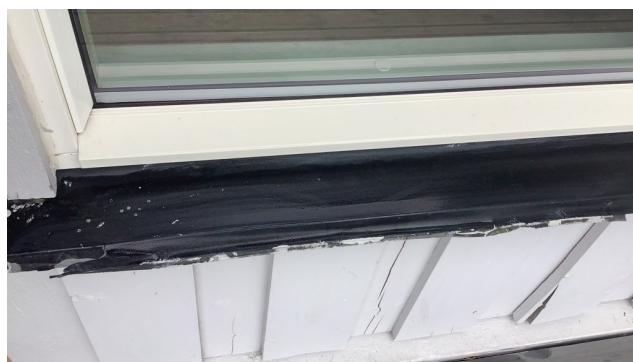
### ! TG 1 Vinduer

Karmer og rammer i tre med 2-lags isolerglass fra 2016. Et eldre vindu i boden fra 1979. Vindu i boden har TG 3. Vannbrettbeslag bør skiftes.

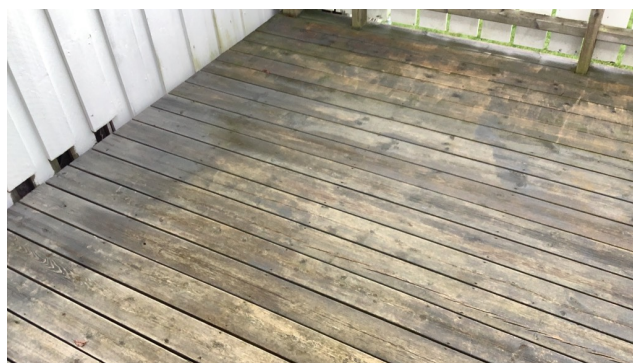
### ! TG 1 Balkonger, terrasser og rom under balkonger

Veranda i treverk på ca. 18 m2. To levegger. Dobbelt utestikk. Behov for vask.

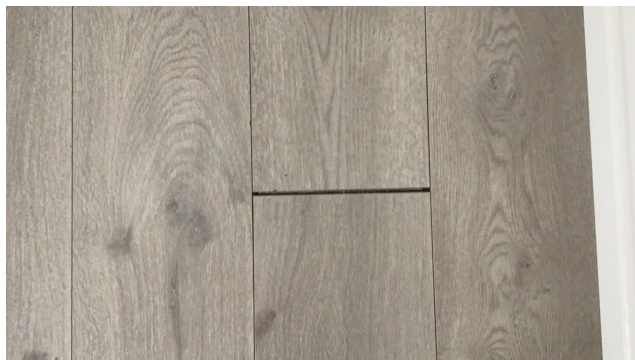
### ! TG 3 Overflater

- Det er stedvis påvist synlige skader på overflater.
- Gulvet har sklidd fra hverandre i skjøt på kjøkkenet.

- Overflater må utbedres eller skiftes.
