Tilstandsrapport

Enebolig

Halfardalen 9 , 3750 DRANGEDAL

Oppdragsnr.: 15711-2120

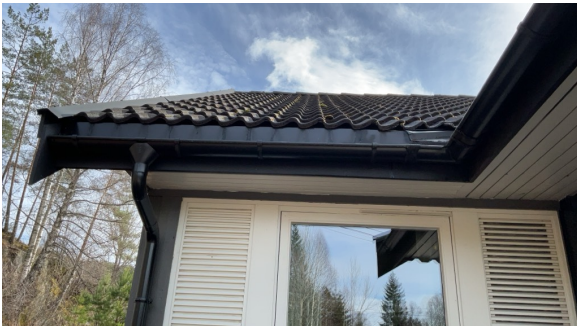
Taktekking

- Mer enn halvparten av forventet brukstid er passert på taktekingen.
- Mer enn halvparten av forventet brukstid er passert på undertak.

- Overvåk tilstanden jevnlig. For å få tilstandsgrad 0 eller 1 må tekingen skiftes ut, men tidspunktet for når dette er nødvendig er vanskelig å si noe om.
- Når takteking og undertak begynner å bli gamle, øker risikoen for lekkasjer, noe som kan føre til omfattende og kostbare reparasjoner av underliggende konstruksjoner dersom en ikke foretar tiltak på konstruksjonene før dette oppstår.

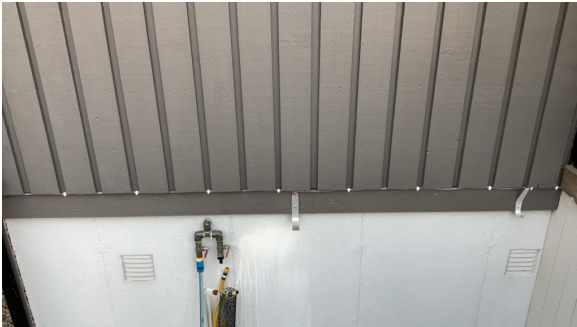
Veggkonstruksjon

- Det er ingen eller liten lufting i nedre kant av kledning mot grunnmur.

Det er ingen tegn til skader på kledningen, derfor er det ikke behov for tiltak utover normalt vedlikehold.

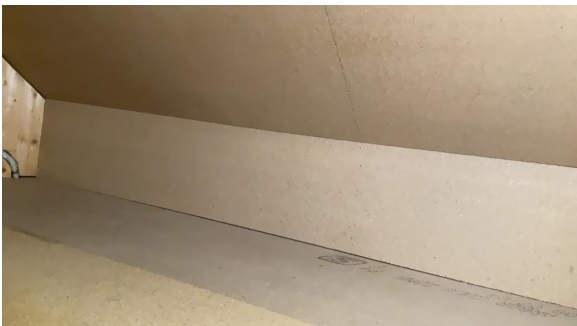
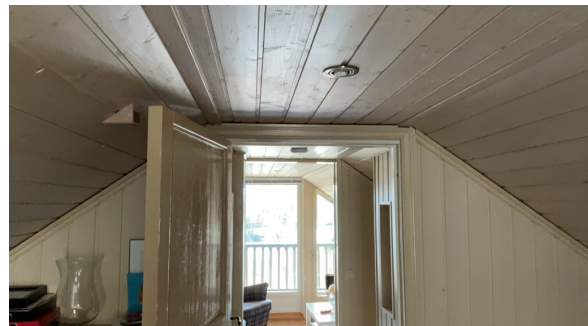
TGIU Takkonstruksjon/Loft

- Hele takkonstruksjonen er gjenbygget. Det er ingen mulighet til vurdering utover alder og observasjoner fra underliggende etg.

TGIU sette pga. manglende mulighet for kontroll.

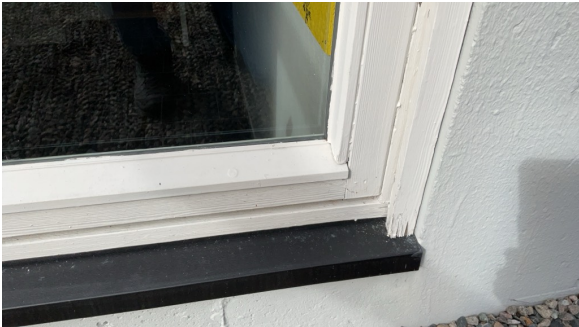
TG 2 Vinduer

Eldre karmen og rammer er stedvis værslitte. Eldre isolerglass har begrenset gjenværende levetid.

På eldre vinduer må det påregnes vedlikehold, samt at enkelte kanskje må skiftes.

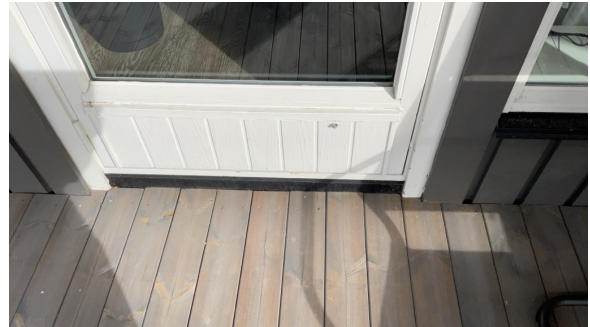
TG 2 Eldre dører

På eldre dører er det redusert/dårlig tetting mellom dørblad og karmen. Dører med alders- og værslitasje.

Det må påregnes vedlikehold og justeringer.

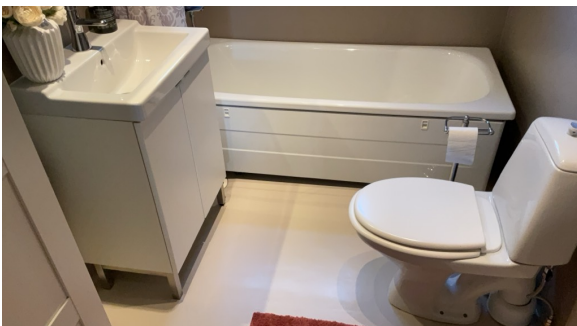
TG 3 Generell

- Våtrommet må oppgraderes for å tåle normal bruk etter dagens krav.

Selv om forventet brukstid er overskredet, fungerer rommet med dagens bruk.

- Manglende oppgradering av våtrommet medfører høy risiko for at konstruksjonene ikke vil tåle vanlig bruk av vann eller lekkasjer. Dette kan føre til fuktskader på tilstøtende konstruksjoner.

Det må fortsatt benyttes badekar eller dusjkabinett.

Kostnadsestimat: 200 000 - 500 000

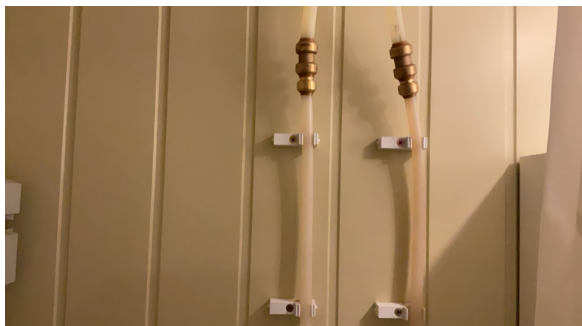
TG 2 Avløpsrør

- Mer enn halvparten av forventet brukstid er passert på innvendige avløpsledninger.

Dette gjelder rør fra byggeår.

- Det er ikke behov for utbedringstiltak siden anlegget fungerer i dag, men ut ifra alder kan skader plutselig oppstå på eldre anlegg.

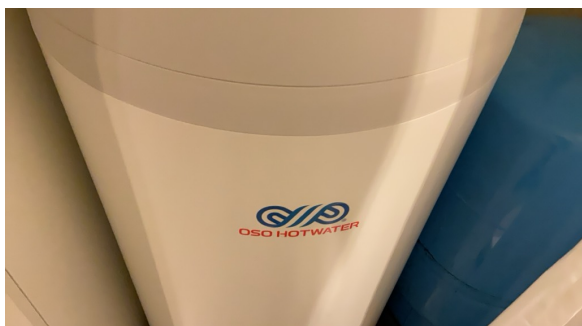
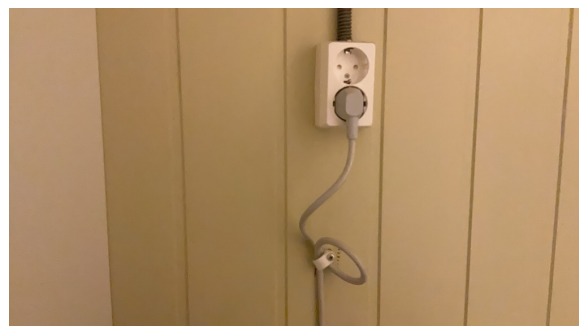
TG 2 Varmtvannstank

- Det er ikke påvist tilfredsstillende el-tilkobling av varmtvannstank iht. gjeldende forskrift.

Det er et krav, fra 2014, om at varmtvannsberedere over 1500 watt, ikke skal tilkobles med stikkontakt, men med fast tilkobling.

- Det bør etableres tilfredsstillende el-tilkobling etter gjeldende forskrift.

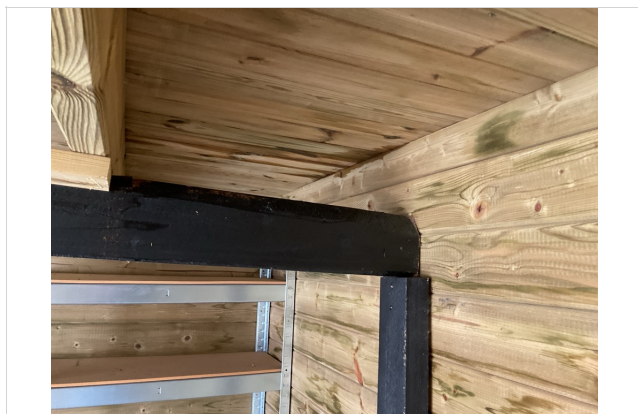
To uteboder

Det er lekkasje i taket på den ene boden.
