# Tilstandsrapport

Enebolig

Pettersandåsen 11, 1614 FREDRIKSTAD

Befaringsdato: 25.08.2025

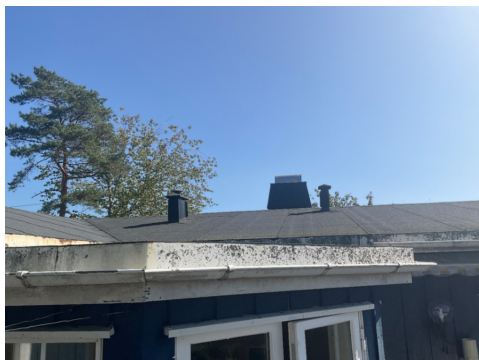
### ! TG 2 Nedløp og beslag

Takrenner og nedløp av plastbelagt stål.

- Det er ikke tilfredsstillende bortledning av vann fra taknedløp ved grunnmur.
- Det mangler snøfangere på hele eller deler av taket, men det var ikke krav om dette på byggemeldingstidspunktet.
- Mer enn halvparten av forventet brukstid er passert på renner/nedløp/beslag.
- Takrenner har punktvis lekkasjer.

- Det er ikke krav om utbedring av snøfangere opp til dagens krav.
- Lokal utbedring må utføres.
- Det bør lages system for bortledning av vann fra taknedløp ved grunnmur.
- Overvåk tilstanden jevnlig. For å få tilstandsgrad 0 eller 1 må beslag/renner/nedløp skiftes ut, men tidspunktet for når dette er nødvendig er vanskelig å si noe om.

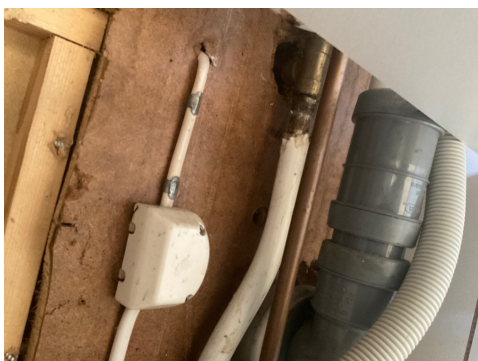
### TG 2 Avløpsrør

Avløpsrør av plast og antatt støpejern.

- Det er ikke behov for utbedringstiltak siden anlegget fungerer i dag, men ut ifra alder kan skader plutselig oppstå på eldre anlegg.
- I forbindelse med oppgradering av våtrom vil det være naturlig med utskiftning av rør.

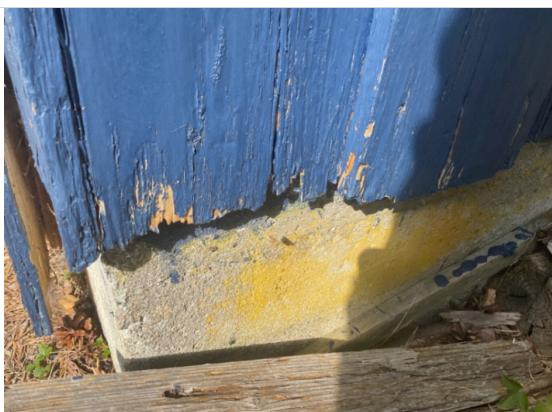
Spredte råteskader og etterslep på vedlikehold.

Tilstandsgrad settes til 2 ut i fra en helhetsvurdering hensyntatt alder, observasjoner og normal forventet levetid.
