**Salgsobjekt:** Enebolig  
**Eierform:** Eiet  
**Byggeår:** 1900  
**BRA-i/BRA Total** 112/209 kvm  
**Tomtstr.:** 823 m<sup>2</sup>  
**Soverom:** 4  
**Antall rom:** 1  
**Gnr./bnr.** Gnr. 98, bnr. 31  
**Oppdragsnr.:** 1101250163

# Praktisk enebolig med god planløsning og beliggenhet med nærhet til det meste!

Befaringsdato: 14.10.2025

Rapportdato: 24.10.2025

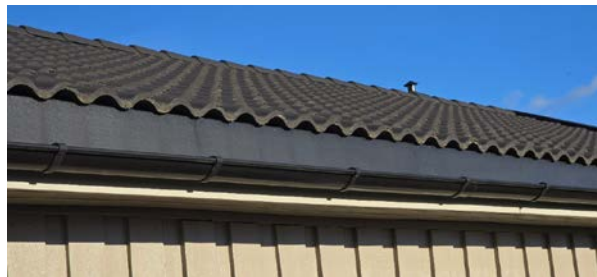
- Mer enn halvparten av forventet brukstid er passert på taktekkingen.
- Mer enn halvparten av forventet brukstid er passert på undertak.
- Det er fuktmerker og svartsopp i undertaket. Takstein er spylt og vasket. Synlig duk produkt som underlags papp under takstein. Noe svai i nedkant tak.

- Overvåk tilstanden jevnlig. For å få tilstandsgrad 0 eller 1 må tekkingen skiftes ut, men tidspunktet for når dette er nødvendig er vanskelig å si noe om.
- Når takteking og undertak begynner å bli gamle, øker risikoen for lekkasjer, noe som kan føre til omfattende og kostbare reparasjoner av underliggende konstruksjoner dersom en ikke foretar tiltak på konstruksjonene før dette oppstår.

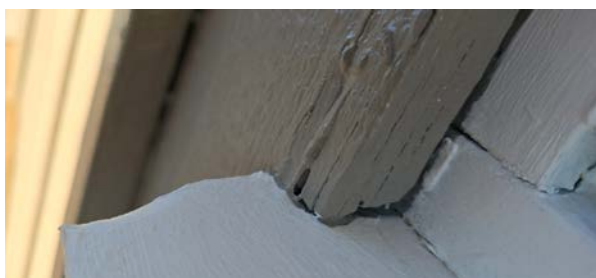
- Det mangler snøfangere på hele eller deler av taket, men det var ikke krav om dette på byggemeldingstidspunktet.
- Nedløpene går ned i betongrør i bakken. Dette er med på å føre mer fukt inn mot grunnmur. Det er for liten avstand mellom beslag på vinduer dører som fører til fukt opptrekk rundt vinduer/dører. Noe flass i toppbord beslag.

Det må gjennomgås takrenner og nedløp, noe oppgraderinger må beregnes.

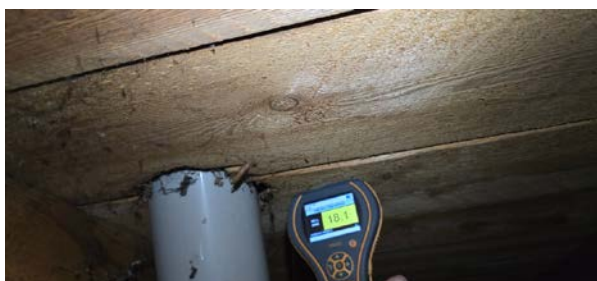
Fuktmerker

- Det er ingen eller liten lufting i nedre kant av kledning mot grunnmur.
- Det er påvist spredte råteskader i bordkledningen.
- Det er for liten avstand mellom vannbrett og kledning.

Lufting tettet med mineral ull

- Råteskadet trekledning må skiftes ut.
- Råteskader i bordkledningen kan fortsette å utvikle seg både i tilliggende bordkledning og til bakenforliggende veggkonstruksjon, dersom en ikke foretar tiltak.
- Uten tilstrekkelig lufting bak bordkledningen kan fuktighet som trenger inn bak bordene eller gjennom veggene innenfra ikke tørke opp. Dette skaper ideelle forhold for råtesopp og muggvekst.
- Det må bregnes utskifting av kledning, etterisolering i forbindelse med modernisering av boligen. Ved åpning av konstruksjoner må det beregnes noe skader på underliggende konstruksjoner. Spesielt i nedkant og rundt åpninger. Eldre tømmer/laftet konstruksjoner som er lukket utvendig og innvendig er en risiko konstruksjon emtanke på fukt/råte i sviller ned mot grunnmur.

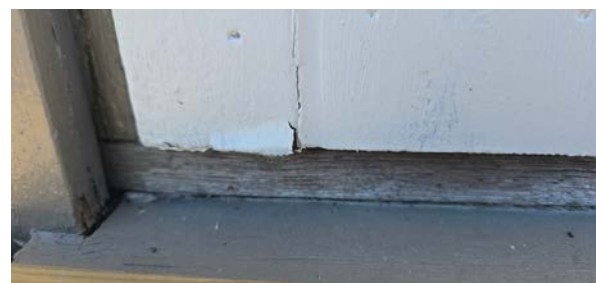
- Karmene i dører er værslitte utvendig og det er sprekker i trevirket.
- Det er svelling i nedkant av terrassedøren.

- Det må påregnes noe vedlikehold og at enkelte dører må skiftes ut.

Terrasegulvet flukter med terskel på terrassedør. Dette gir økt fare for fuktopptrekk i dør og inn i stue.

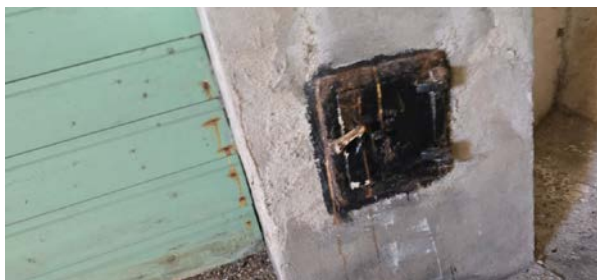
## TO 3 Kryp kjeller

Begrenset inspeksjon av krypkjeller: Deler av krypkjelleren er ikke inspisert grunnet lav frihøyde (10–30 cm). Enkelte områder er helt avstengt og utilgjengelige, noe som begrenser vurderingsgrunnlaget. Mangelfull isolasjon og dampsperre: Isolasjonen er stedvis løs og det mangler dampsperre. Deler av eldre bjelkelag er trolig uisolert, noe som øker risikoen for fuktskader og varmetap. Skadedyr og biologisk nedbrytning: Det er registrert spor etter borebiller i treverk i kjeller. Det ble målt opptil 24 vekt% fukt i treverket, noe som kan variere med årstid og temperatur. Synlig råte er observert rundt luke og dørramme til krypkjeller, samt i utforede vegger ved gammel trapp til 1. etasje (målt 30 vekt% fukt). Fukt- og konstruksjonsskader: Synlig saltutslag og sprekkdannelser er observert på betongvegger og blokker. Høye fuktindikasjoner er målt på overflater. Det er fare for vanninntrenging ved kraftig nedbør. Indikatorer på høy luftfuktighet: Det ble observert skruketroll, edderkopper og frosk i kjelleren. Disse er typiske indikatorer på vedvarende høy luftfuktighet og dårlig ventilasjon.

Det er tilgang til kjeller via utvendig trapp på tilbygget del oppført i støpt betong betong blokker pusset.  
Eldre del i stablet granitt stein med utvendig støp (trolig i senere tid) til gang via luke i grunnmur. Denne delen har gruset gulv og lav takhøyde. Noe synlig isolasjon og stubbloft av panelbord, største delen av kryptrommet er ikke tilgjengelig for inspeksjon på grunn av lav høyde (10-30cm).

- Fallsikring ved kjellertrapp: Det er ikke montert fallsikring på toppen av trappenedgangen til kjeller. Dette utgjør en sikkerhetsrisiko og det må monteres egnet rekkverk eller annen form for fallsikring. Isolering og dampsperre: Isolasjonen i krypkjeller er stedvis løs og mangler dampsperre. Deler av eldre bjelkelag er trolig uisolert. Det anbefales utbedring av isolering og montering av dampsperre for å redusere risiko for fuktskader og varmetap. Avfukting: Det ble målt høye fuktverdier (opptil 30 vekt%) i treverk og utforede vegger. Det anbefales montering av permanent avfukter i kjeller og krypkjeller for å stabilisere fuktforholdene. Inspeksjonsmuligheter: Store deler av krypkjelleren har begrenset tilkomst grunnet lav frihøyde (10–30 cm). Det anbefales etablering av inspeksjonsluker eller annen tilkomst for jevnlig kontroll. Krypkjelleren vurderes som risikokonstruksjon og bør overvåkes regelmessig. Eldre konstruksjoner uten tilkomst: Den eldre delen av boligen har ikke tilkomst til kryprom under bjelkelag. Det anbefales å legge fuktsperre på grunn og forbedre ventilering for å redusere risiko for fukt og råte. Terrengfall mot grunnmur: Det er fall på terreng inn mot grunnmur, noe som kan lede vann inn i krypkjeller. Dette øker risikoen for fuktskader. Det anbefales nærmere undersøkelser og eventuelle tiltak for å lede vann bort fra konstruksjonen.

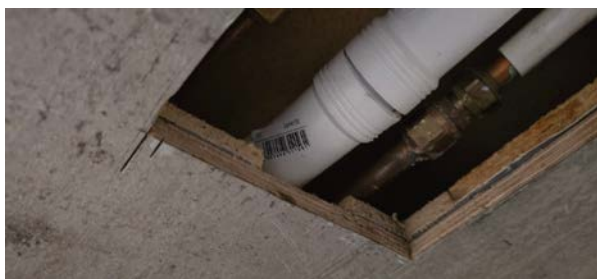
- Det er uegnede materialer i våtsoner.
- Veggene er kledd med MDF-panel, og himlingen er slett og malt. MDF er ikke et fuktbestandig materiale og egner seg dårlig i våtsoner. Det er risiko for fuktopptak og svelling ved eksponering for vann eller høy luftfuktighet.

**Konsekvens:** Bruk av fuktfølsomme materialer som MDF i våtrom medfører økt risiko for skader ved lekkasjer eller kondens. Manglende dokumentasjon på oppgraderinger gjør det vanskelig å vurdere tilstanden på kritiske konstruksjoner.

**Tiltak:** Det anbefales å vurdere utskifting av MDF-panel til godkjente fuktbestandige materialer i våtsoner. Videre anbefales kontroll av underliggende tettesjikt og eventuell oppgradering. Hull i vegg i servantskap må tettes slik at det ikke kommer fukt inn i konstruksjonene.

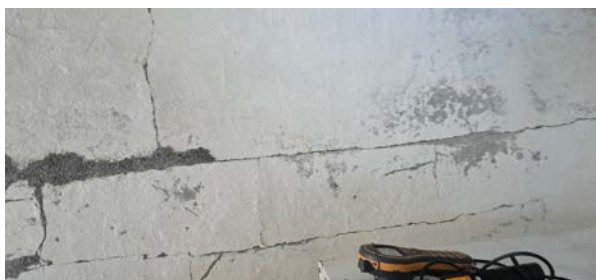
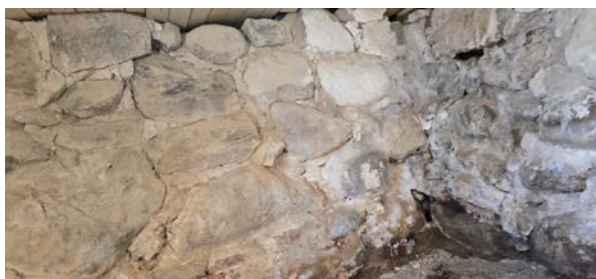
- Grunnmuren har sprekkdannelser.

- Lokal utbedring må utføres.

Det ble observert flere sprekker i grunnmuren. Årsaken til sprekkenes kan sees i sammenheng med at deler av terrenget faller mot boligen, som videre har ført til at byggegrunn fyller seg med vann og skaper setninger. Dette kan videre føre til at grunnmuren helt eller delvis minster sin bæreevne. Det anbefales nærmere undersøkelse av grunnmur og byggegrunn.
