# Tilstandsrapport

Enebolig

Hareveien 9, 1920 SØRUMSAND

Rapportdato: 08.04.2025

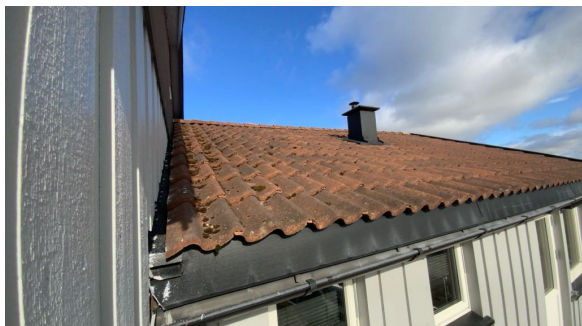
Taktekkingen er av betongtakstein. Taket er besiktiget fra takfot i stige. Siden taket (takkonstruksjon, takteking og skorstein) kun er observert fra takfot i stige, er vurderingen begrenset av dette. Det er ikke sikkerhetsmessig forsvarlig å bevege seg ut på taket. Selv om det ikke er avdekket skader under befaringen, betyr ikke dette at det ikke foreligger skader som en besiktigelse på taket kan avdekke. Vær oppmerksom på denne risikoen. En undersøkelse på taket kan utføres av en fagperson under tilstrekkelige sikkerhetsforhold. Det synlig shingel som undertak med sløyfer og lekter.

- Overvåk tilstanden jevnlig. For å få tilstandsgrad 0 eller 1 må tekkingen skiftes ut, men tidspunktet for når dette er nødvendig er vanskelig å si noe om.
- Tidspunkt for utskiftning av undertak nærmer seg.
- Tidspunkt for utskiftning av takteking nærmer seg.

Frostsprengning oppstår når det trenger vann ned i taksteinene, noe mose og lav bidrar til. Eldre shingel kan bli sprø og ikke ha den tettingen som ønskes over tid, noe som kan bidra til lekkasjer.

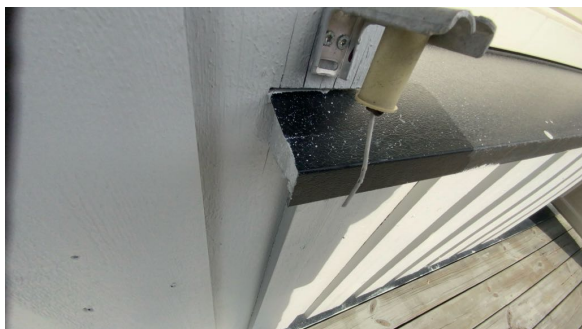
### TG 2 Nedløp og beslag

Nedløp og beslag av metall.

Etablere oppbrett på beslag for at vann ikke føres inn i vegg og under kledning. Gjennomgang av blikkenslager anbefales.

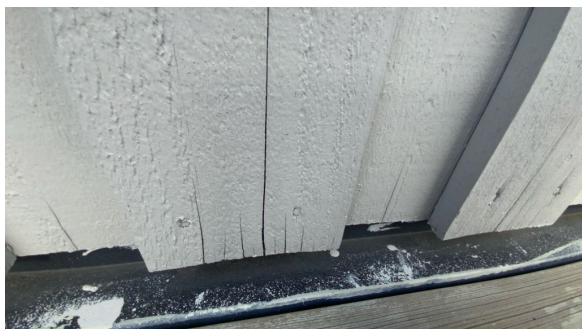
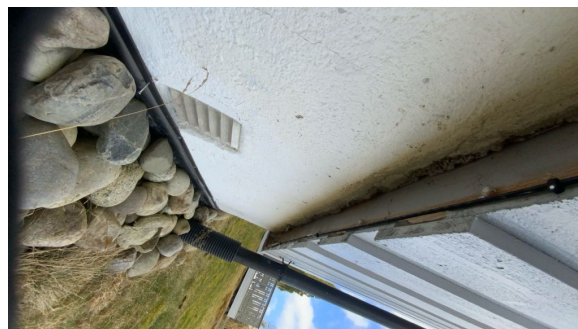
## TG 2 Veggkonstruksjon

Noe synlig sprekker i nedre del av panelbord stedvis på kledningen.

Det er kun tatt stikkprøver og spesifikt forbehold om at det kan finnes mer skade bak og rundt området enn beskrevet i rapporten. Dårlig lufting av kledningen kan føre til lavere levetid og kondensskader på panel og underliggende lekting kan skades over tid.

- Det bør foretas tiltak for å bedre lufting av kledningen.

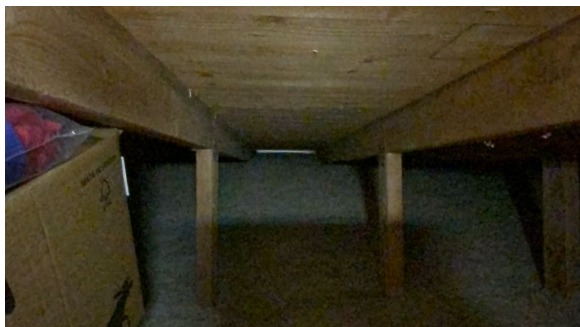
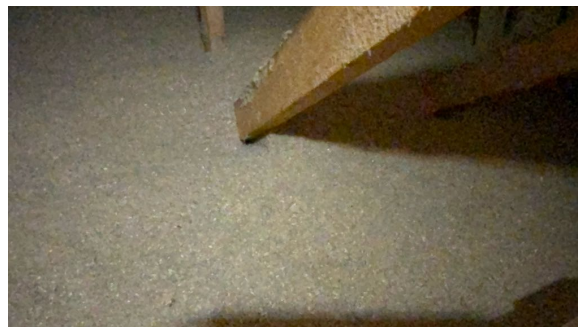
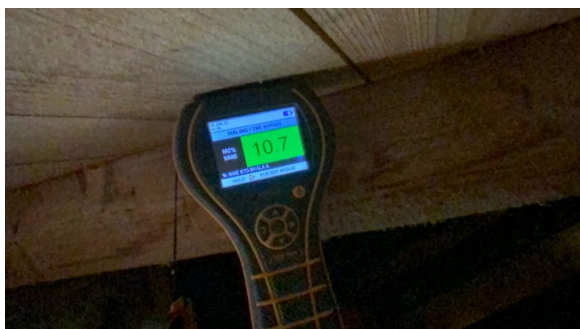
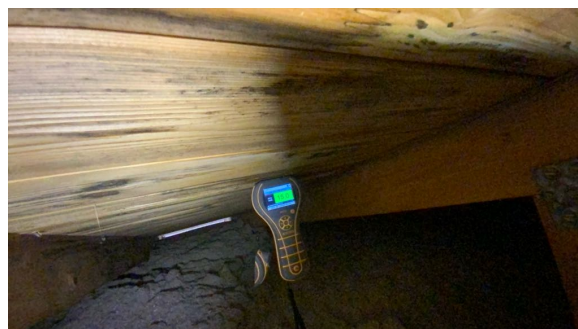
## TG 1 Veggkonstruksjon - 2

- Det er påvist fuktskjolder i undertak/takkonstruksjon.

Det indikerte ikke fukt som tilsier at det er behov for utbedring befaringsdagen. Det gjøres oppmerksom på at denne typen konstruksjon bør kontrolleres jevnlig og at nevnte svertesopp kan være fra tidligere kondensering på loftet.

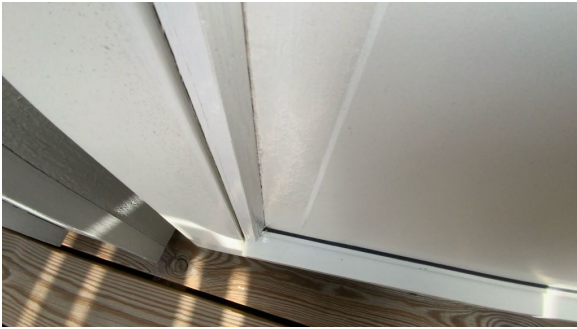
2 av dørene har fultskader på utsiden i speilet.

Det er viktig at det holdes vedlike og males jevnlig, slik at skaden ikke blir større. Dørene med skade må skiftes, hvis skaden utvikler seg.

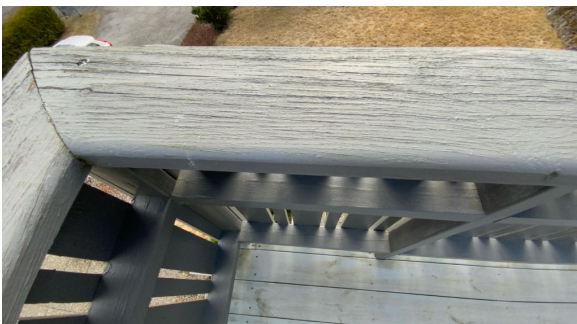
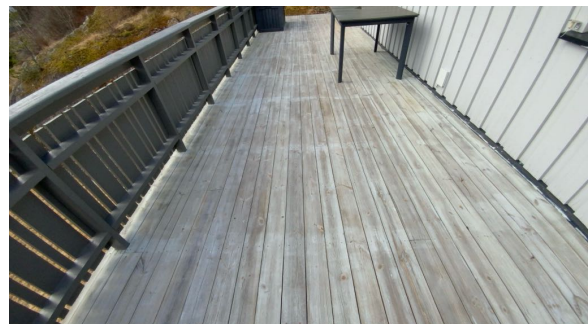
## TG 1 Dører - 2

Noe stedvis utskifting må regnes med over tid. Høyde på rekkverk under 90 cm må utbedres med tanke på forskrift og fare for fallskader.

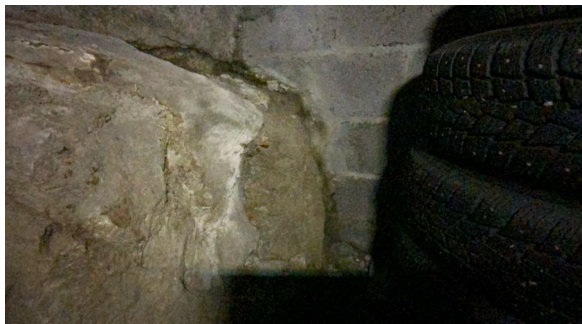
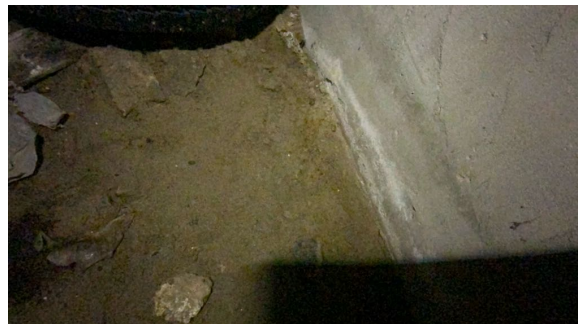
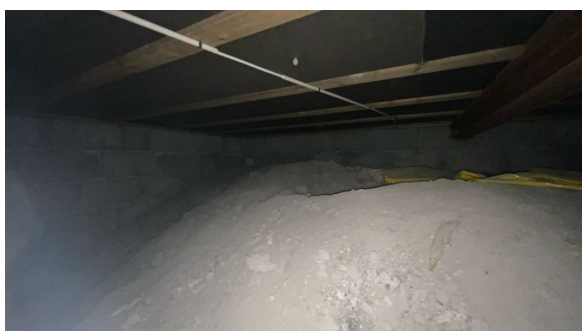
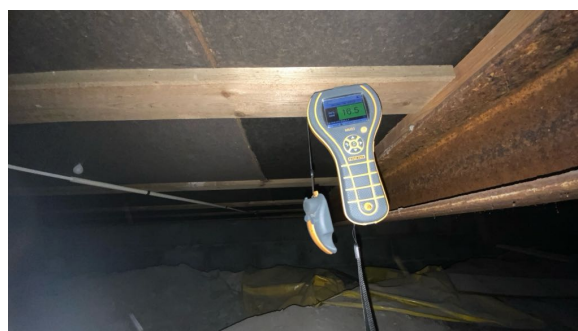
## Krypjkjeller

- Det er manglende fuktsperre på bakken.

Det er synlig noe fukt i hjørne mot trapperom. Her er det lagt sand mot grunnforhold. Øvrig er det fjell inne i krypkjelleren.

Høy fuktighet kan føre til vekst av mugg og sopp, som kan spre seg til andre deler av bygningen. Dette kan forårsake helseproblemer som allergier og luftveisplager.

- Fuktsperre på bakken bør etableres.

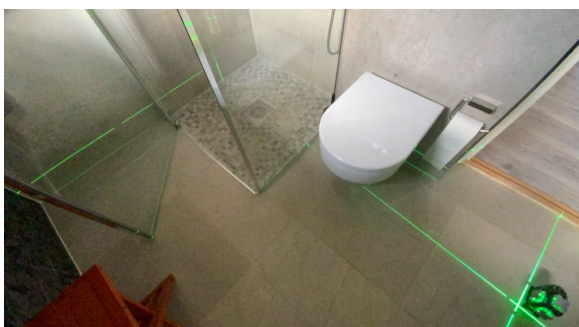
- Det er påvist avvik i fallforhold til sluk i forhold til krav i forskrift på byggetidspunktet.

Manglende eller utilstrekkelig fall kan føre til at vann ikke ledes effektivt til sluk, noe som kan resultere i vannansamling og potensielle vannskader på gulv og vegger.

- Det må foretas utbedring av fallforhold.

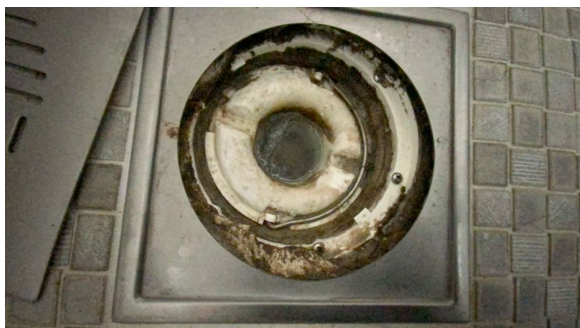
- Overvåk tilstanden jevnlig. For å få tilstandsgrad 0 eller 1 må tettesjiktet skiftes ut, men tidspunktet for når dette er nødvendig er vanskelig å si noe om.

Med tanke på badets alder over 15 år, anbefales kabinett for å begrense fuktbelastningen på konstruksjonen. Eldre membraner kan med tiden bli utsatt for slitasje, noe som kan føre til utettheter rundt gjennomføringer i gulv og vegg, samt manglende fall til sluk. Dette kan resultere i vannskader som kan være kostbare å utbedre.

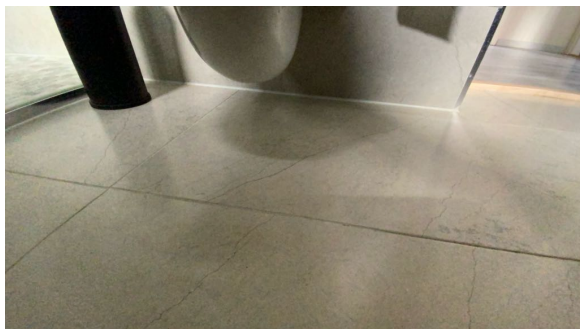
### **TG 2** Sanitærutstyr og innredning

- Det er ikke påvist tilfredsstillende løsning for å synliggjøre lekkasje fra innebygget sisterner.

Det er ikke etablert løsning for å synliggjøre lekkasje noe som kan føre til at vann inne i sisternen ikke blir oppdaget og påfører konstruksjoner fuktskader. Det er ikke dokumentert om det er lagt membran inne og bak sisternen som beskytter mot fukt

- Det må gjøres tiltak for å lukke avviket.

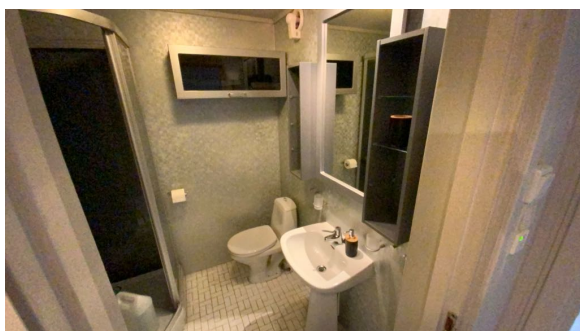
### TG 3 Generell

Med tanke på badets alder må badet renoveres, da det ikke er tilfredsstillende membran på denne typen konstruksjon og ved større fuktbelastning kan det oppstå fuktskader og lekkasje i konstruksjonen.

**Kostnadsestimat: Over 300 000**

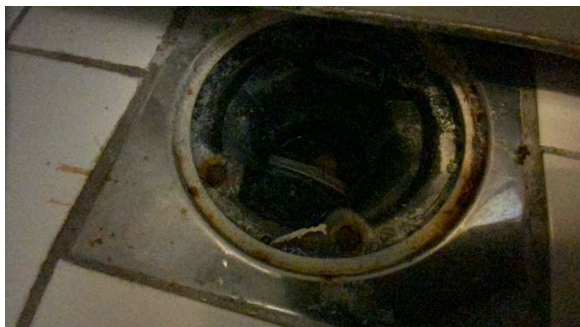
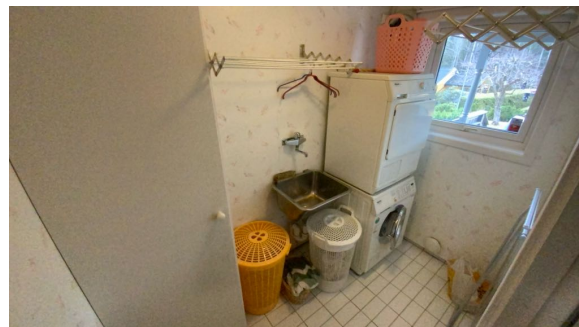
### Generell

Vaskerommet anses å fungere som tiltenkt ut fra datidens krav. Tg er gitt med tanke på dagens forskrift og krav til vurdering for våtrom. Rommet må renoveres ut fra dagens krav for å lukke avviket.

**Kostnadsestimat: 100 000 - 300 000**
