**Fritidsbolig**  
**Listøylvegen 158A**  
**4036 Edland**

#### Boligens tekniske tilstand:

Dato: 14/01/2026

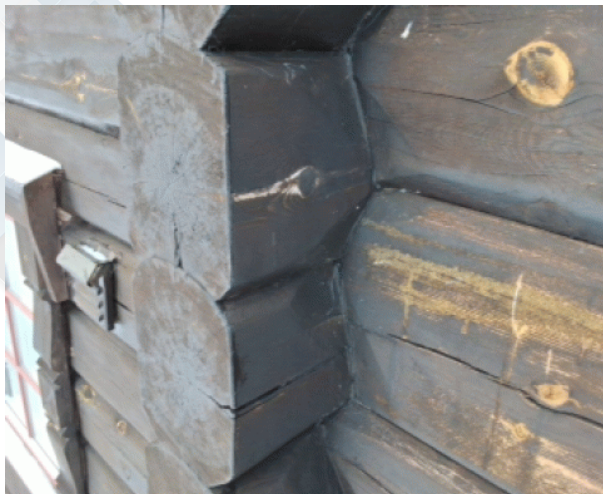
Det er påvist avvik på vannbord over og under vindu, eller i overgangen mellom grunnmur og fasade og i etasjeskillere.

Dette øker faren for fukt og råteskader.

Det ble på befaringsdagen observert mangelfulle fuger. Dette bør undersøkes nærmere og utbedres av fagfolk på området.

Manglende overflatebehandling vil over tid øke faren for sopp og råteskader i konstruksjonen.

Behandling av laftevegger må utføres i samråd med fagfolk på området.

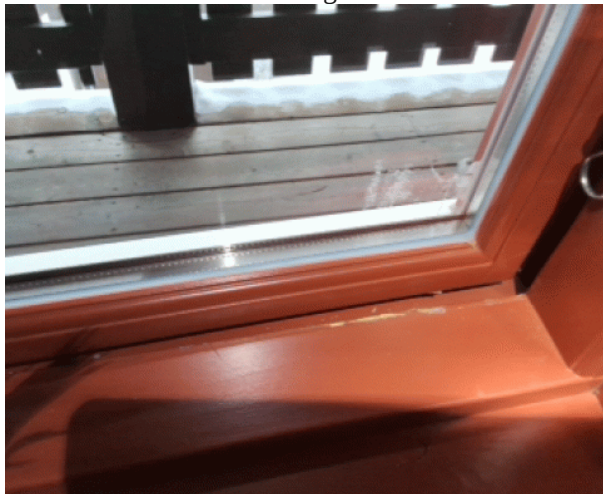
#### TG 2 3.1 Vinduer og ytterdører

Dette kan skade vinduskarmen ved åpning av vindu.

Når dørbladet ikke presses jevnt mot karmen kan det bli luftlekkasje mellom karm og dørblad.

Det ble ikke avdekket behov for umiddelbare tiltak men justering av døren må påregnes i tiden som kommer.

| TAKSTMANNENS VURDERING VED TG2: | |
|---|---|
| | <p>Flere vinduer er vanskelige å åpne som følge av at de tar i karmen.</p> <p>Dette kan skade vinduskarmen ved åpning av vindu.</p> <p>Vinduer bør kontrolleres/ justeres.</p> <p>Terrassedøren tar i karmen/terrasedekket. Døren bør justeres.</p> <p>Ytterdøren har en del slitasje og dørbladet er litt skjevt i forhold til dørkarmen.</p> <p>Når dørbladet ikke presses jevnt mot karmen kan det bli luftlekkasje mellom karm og dørblad.</p> <p>Det ble ikke avdekket behov for umiddelbare tiltak men justering av døren må påregnes i tiden som kommer.</p> |

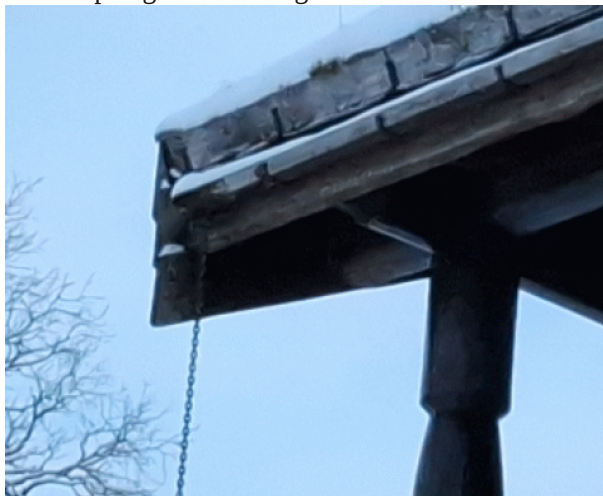
Boligen har takrenner av tre og nedløp av kjetting.

**Merknader:** Det var oppholdsvær på befaringsdagen takrenner og nedløp er ikke funksjonstestet.  
Det er observert mose på takrenner spesielt rundt nedløp.  
Takrenner av tre er utsatt for mye fuktighet som over tid vil føre til fukt og råteskader.  
Takrennene har liten gjenstående levetid.  
Det må påregnes utskifting i tiden som kommer.

| TAKSTMANNENS VURDERING VED TG2: | |
|---|---|
| | <p>Det var oppholdsvær på befaringsdagen takrenner og nedløp er ikke funksjonstestet.</p> <p>Det er observert mose på takrenner spesielt rundt nedløp.</p> <p>Takrenner av tre er utsatt for mye fuktighet som over tid vil føre til fukt og råteskader.</p> <p>Takrennene har liten gjenstående levetid.</p> <p>Det må påregnes utskifting i tiden som kommer.</p> |

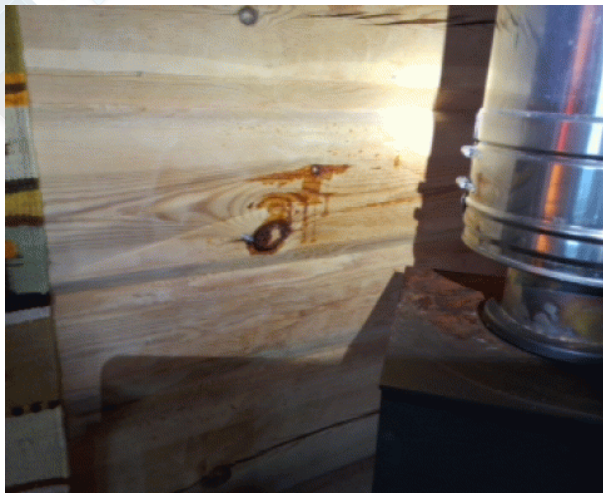
**Merknader:** Det er ikke fremlagt brosjyre til ovnen som beskriver hva avstand ovnen må ha til brennbart materiale. Det er observert merker på veggen som tilsier at det har vært høy varme på veggen. Det anbefales ytterlige undersøkelser for å kontrollere om ovnens avstand til vegg er etter forskriftene. Tiltak må vurderes ut fra dette.

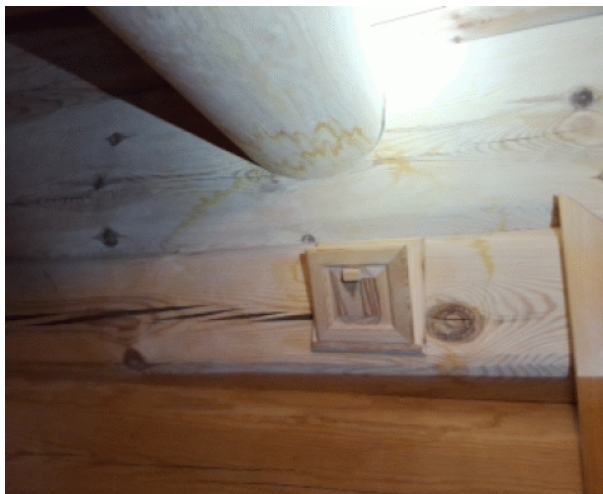
Det er observert en del fuktskjolder på vegger innvendig. Det er observert i hjørner, ved ventil og gulvbjelke til veranda.

Det ble målt fuktinnhold i treverk ved noen utvalgte fuktskjolder. Det ble ikke påvist skadelig fuktinnhold ved disse på befaringsdagen.

Innerveggen mellom soverom har en del gliper mellom tømmerstokker.

Gulv har en del bruksslitasje. Furugulv er av et relativt mykt treslag og det er naturlig med en del bruksslitasje etter noen års bruk.

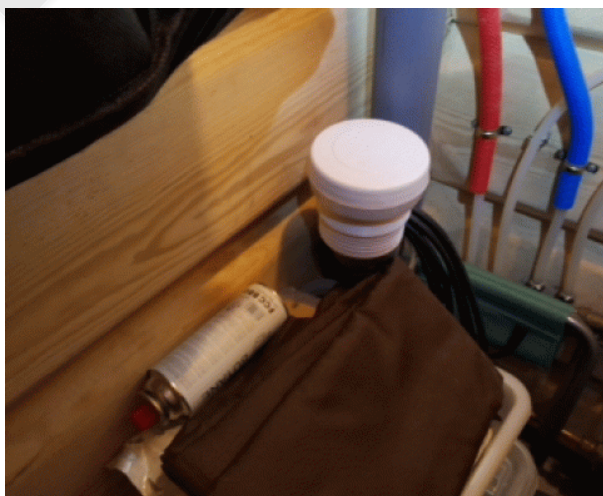
### TG 2 13.1 WC og innvendige vann- og avløpsrør

Lekkasjevann fordelerskap ledes ikke til sluk.

**Merknader:** Eventuell vannlekkasje på vannrør vil gå ut i teknisk rom. Ved eventuell lekkasje er det fare for at vann kan trenge inn i konstruksjonen ved vegger og ved dørterskelen.  
 Dette betyr at for å få en god sikring av eventuelt lekkasjevann i teknisk rom må det påregnes utbedring av teknisk rom.  
 Anbefalt tiltak: Kontakt fagfolk på området for å få en god sikring av vanninstallasjoner i teknisk rom.

Lufting til avløpsrør er avsluttet i teknisk rom. For å få tilstandsgraden TG1 må denne føres over tak.  
 Det vil være fare for lukt fra avløpssystemet. Det kunne ikke påvises problemer med avløpet på befaringsdagen.

| | <p>Eventuell vannlekkasje på vannrør vil gå ut i teknisk rom. Ved eventuell lekkasje er det fare for at vann kan trenge inn i konstruksjonen ved vegger og ved dørterskelen.</p> <p>Dette betyr at for å få en god sikring av eventuelt lekkasjevann i teknisk rom må det påregnes utbedring av teknisk rom.</p> <p>Anbefalt tiltak: Kontakt fagfolk på området for å få en god sikring av vanninstallasjoner i teknisk rom.</p> <p>Lufting til avløpsrør er avsluttet i teknisk rom. For å få tilstandsgraden TG1 må denne føres over tak.</p> <p>Det vil være fare for lukt fra avløpssystemet. Det kunne ikke påvises problemer med avløpet på befaringsdagen.</p> |
