# Boligeiendom med stor tomt i landlige omgivelser nær Etna elv. Best. av enebolig, garasje og låve.

"Lofthus nedre" som eiendommen heter, er bestående av eldre enebolig, garasje og låve, og fremstår som et renoveringsobjekt med renovering/oppussingsbehov. Eiendommen er splittet mellom tre teiger der Lundebruvegen splitter eiendommens sammenheng.

17.01.2025

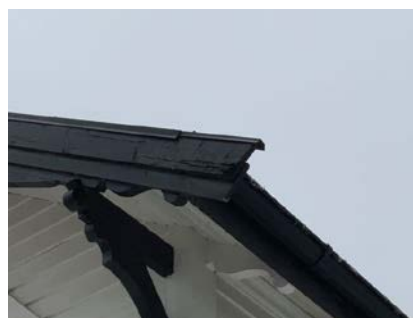
konstruksjoner og må hensyntas) Synlig fukt ved pipestamme mot undertak. Pipe er belagt med mineralull mot pipestamme, ikke egnet og tiltak bør foretas da ikke egnet at brennbart materiale ligger inntil skorstein. Manglende damp/fuktsperre i overgang, trolig ingen i yttervegger eller mot takkonstruksjon jmf referansenivå. Opplysninger om bygningen er ikke oppgitt, men utifra konstruksjonsoppbygging og referansenivå er det begrenset isolering med flisfylling og dels mineralull, lufting av konstruksjon der kondens er nærliggende og tiltak/nærmere undersøkelse anbefales. Utvendig er det synlig skade i undertak ved takutstikk og slitasje/råte i vindski-ende.

Slitasje på vindskie

- Det må foretas tiltak for å lukke avviket.

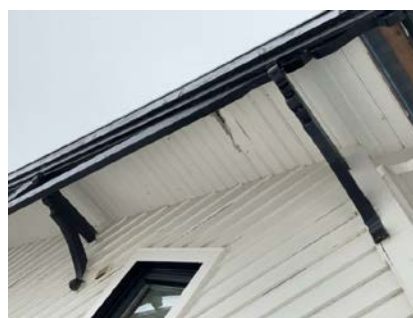
Skade på undertak

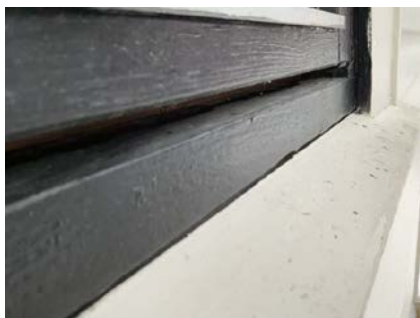
Manglende vannbrettvrslag og bord avsluttet ved vindu

- Det må foretas tiltak for å lukke avviket.

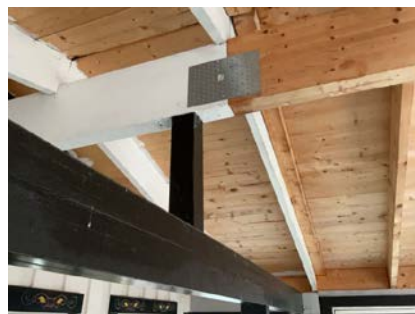
- Det er påvist andre avvik:
- Det er registrert grad av ufagmessigheter, bemerkninger på takkonstruksjon der bæring bør gjennomgås/oppgraderes. Terrassedør ut fra levegg mot elv, bør blendes ikke benyttes da det ikke er sikring/trapp til terreng el. Inngangsparti har gulv belagt med fliser, bom (hullrom) i fliser og sprekker i fuger med løse fliser. Vedlikeholdsbehov

Skjøt på limtre er ikke egnet da det mangler underliggende bæring.

- Det må foretas tiltak for å lukke avviket.

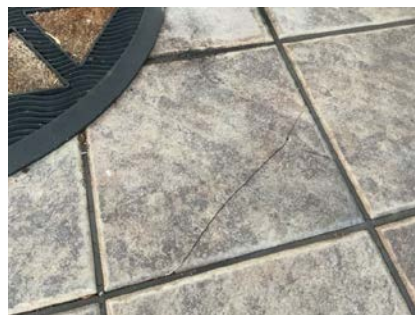
Sprekk i fliser

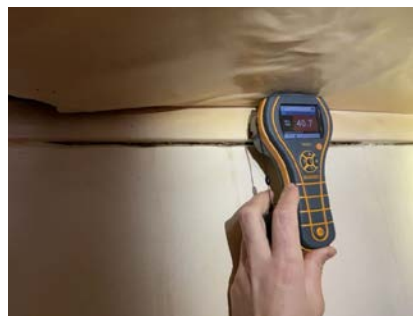
Fukt i himling og vegg ved pipestamme fra et soverom, ved fuktmåletaking var det høyt fuktutslag.

- Det må foretas tiltak for å lukke avviket.

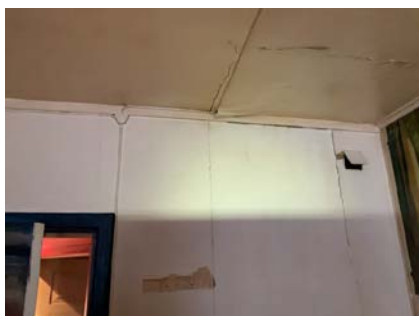
Sprekker og avflassing på overflater, benekket i 2.etasje

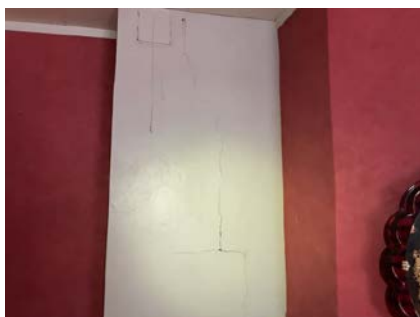
- Mer enn halvparten av forventet brukstid er passert på pipe.
- Vedovn har for liten plate på gulv under ovn ihenhold til krav om avstand til brennbart materiale. Sprekker i pipe og fra 2.etasje og takgjennomføring er brennbart materiale som ligger for nært pipe ihenhold til krav.

Sprekker i pipe

- Tidspunkt for piperehabilitering nærmer seg.
- Større plate på gulv under vedovn bør etableres.

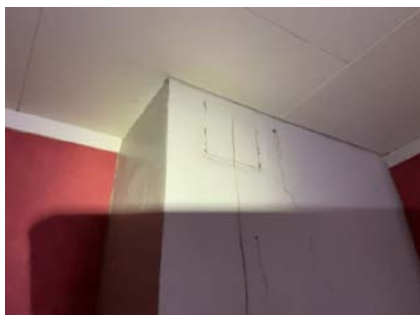
Manglende utkraving og brennbar materiale ligger for nært pipe

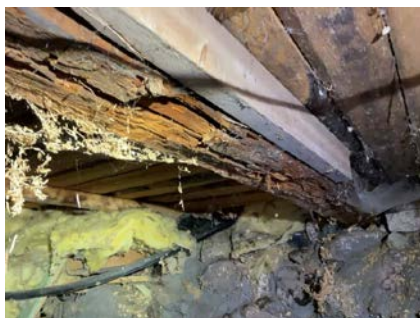
Råte i bjelke

- Det må foretas tiltak for å lukke avviket.
  - Ut ifra visuelle observasjoner fra de besiktigede områdene, gir det grunnlag for å forsøke å foreta grundigere undersøkelser i de mindre tilgjengelige områdene. Det kan ikke utelukkes skader i disse områdene.
- Forholdene bør holdes under oppsikt og utbedringer må vurderes om forholdene skulle endre seg.

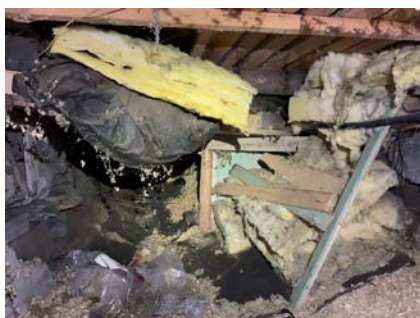
Fuktig miljø der isolasjon ligger åpent

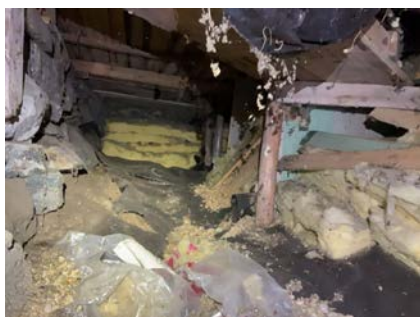
Enkel oppstøtning med stolper av tre ned på terreng og utsatt for bevegelse i grunn

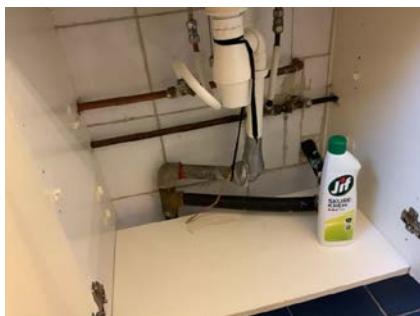
Enkel avløpsløsning og tettet med teip i overgang, svløp fra kjøkken via vegg. Løsning vann og avløpsrør kombinert med alder kan føre til potensiell skade/lekkasje punkt

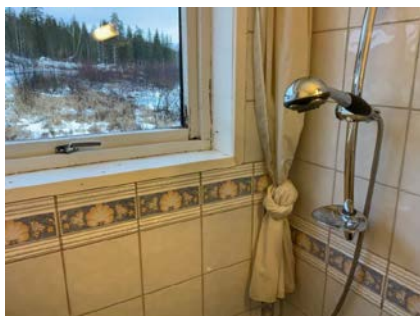
Vindu i våtsone

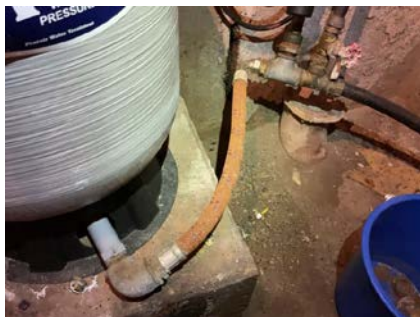
Rust på koblinger, anbefaler tiltak

- Det er ikke behov for utbedringstiltak siden VVS-installasjonen(e) fungerer i dag, men ut ifra alder kan skader plutselig oppstå på eldre VVS-installasjoner.

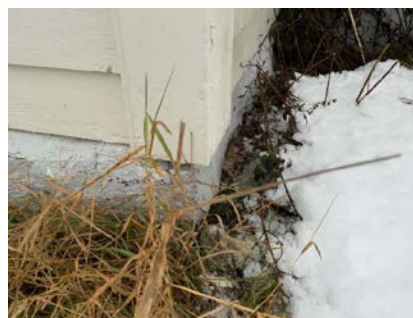
- Det mangler, eller på grunn av alder er det sannsynlig at det mangler, utvendig fuktsikring av grunnmuren ved kjeller/underetasje.

Ingen synlig drenering

- Fuktsikring av muren må etableres inkl. klemlist.
- Overvåk tilstanden jevnlig. For å få tilstandsgrad 0 eller 1 må dreneringen skiftes ut, men tidspunktet for når dette er nødvendig er vanskelig å si noe om. Bruken av underetg/kjeller vil og være avgjørende.
