# Nyhavn 31 5042 BERGEN

## Tilstandsrapport Eierskifte

Boligtype: Leilighet i boligblokk

Byggeår: 2020

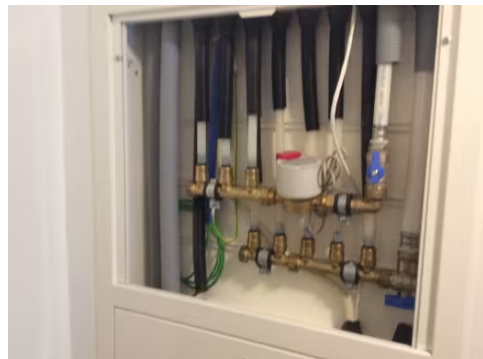
Vannfordelerskap i teknisk rom.

| Er det dårlig funksjon på stoppekran? | Ja |
| Stoppekran noe treg på inntaksordning i leiligheten. | |

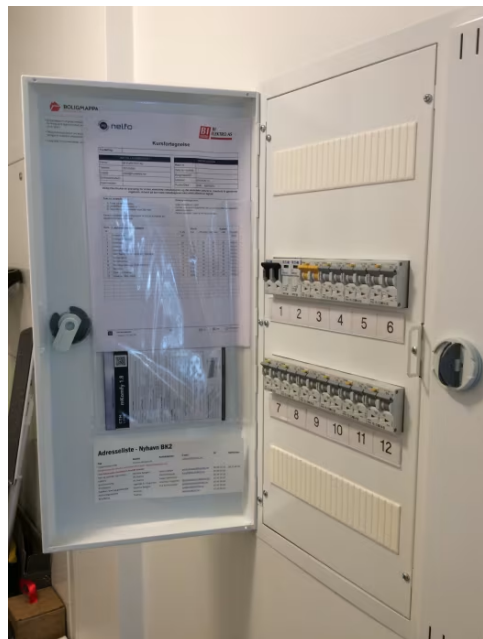
Sikringsskap i teknisk rom.

| 10 kurser med jordfeilsautomatsikringer. Overspenningsvern. | |
