Tilstandsrapport

Boligbygg med flere boenheter

Bøhmergaten 37 , 5057 BERGEN

Rapportdato: 12.05.2026

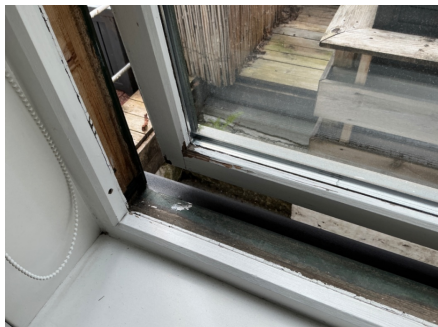
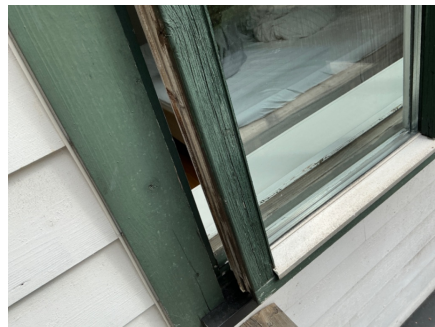
TG 2 Vinduer

- Det er påvist tegn på innvendig kondensering av enkelte vindusglass.
- Karmene i vinduer er slitte og det er sprekker i treverket.

Vinduer har passert halvparten av forventet brukstid. Det er registrert slitasje i overflatebehandling og tegn på aldring i karm og ramme. Det er økt risiko for varmetap og trekk. Vinduene har lavere isolasjonsverdi og sikkerhet enn hva som anses som normalt etter dagens standard.

Forholdet kan medføre økt fuktpåvirkning og videre nedbrytning av treverket over tid. Det anbefales skraping, behandling og overflatebehandling, samt utskifting av skadet treverk ved behov.

Eldre vinduer kan ha mangelfull isolering og tetting rundt karmene. I kombinasjon med manglende vedlikehold kan dette føre til økt fukt- og luftinntrenging i overgangen mellom vindu og vegg. Over tid kan slike forhold bidra til fukt påvirkning og risiko for skader i tilstøtende veggkonstruksjon.

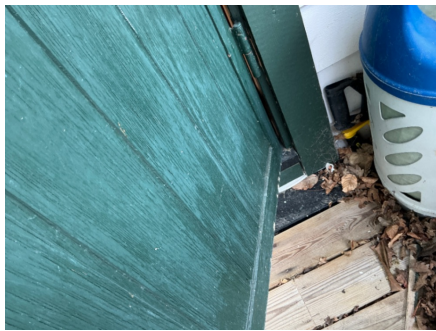
TG 2 Dører

- Karmene i dører er værslitte utvendig og det er sprekker i treverket.

Forholdet kan medføre økt fuktpåvirkning og videre nedbrytning av treverket over tid. Det anbefales skraping, behandling og overflatebehandling, samt utskifting av skadet treverk ved behov.

Det må påregnes noe vedlikehold og at dører må skiftes ut innen rimelig tid. Når dette blir nødvendig er vanskelig å si noe om.

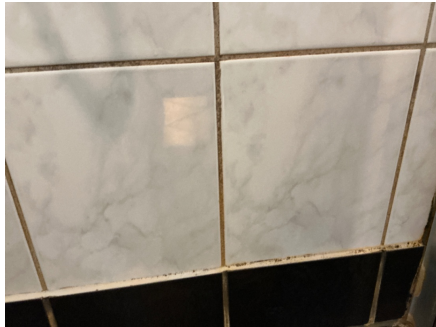
Svartesopp i fuger skyldes ofte manglende rengjøring, fukt og manglende ventilasjon. Det anbefales rengjøring og eventuell fornying av fugene for å hindre videre soppvekst.

Som følge av alder på overflatene og overnevnt informasjon må det påregnes oppgradering/oppussing innen rimelig tid, tidspunkt for når dette blir en nødvendighet er vanskelig å si noe om. Eldre overflater kan ha redusert motstandsdyktighet mot fuktbelastning, og risikoen for skader i fuger, fliser og tilstøtende konstruksjoner øker etter hvert som materialene eldes.

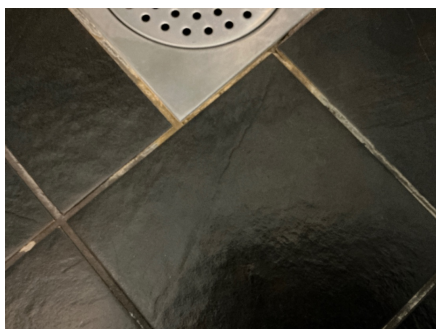
ETASJE > BAD: 3M²

- Det er påvist at flisfuger har riss/sprekker.
- Det er påvist at noen fliser har bom (hulrom under).
- Det er påvist avvik i fallforhold til sluk i forhold til krav i forskrift på byggetidspunktet.

- Slike riss/sprekker kan indikere bakenforliggende fuktskader, og konstruksjonen bør observeres jevnlig for å vurdere utvikling.
- Et bad med manglende/reduert fall til sluk blir mindre funksjonelt og sikkert for brukeren. Dette kan medføre stående vann på gulvet, vann som ikke ledes effektivt til sluket, økt risiko for at vann renner ut av rommet og redusert sklisikkerhet på gulvet.
- Selv om bom eller hull lyd ikke alltid er et umiddelbart problem, bør det overvåkes nøye før eventuell utvikling i sprekker i flisfuger e.l. oppstår. Dette må en foreta tiltak for, for å begrense utviklingen.

Som følge av alder på overflatene og overnevnt informasjon må det påregnes oppgradering/oppussing innen rimelig tid, tidspunkt for når dette blir en nødvendighet er vanskelig å si noe om. Eldre overflater kan ha redusert motstandsdyktighet mot fuktbelastning, og risikoen for skader i fuger, fliser og tilstøtende konstruksjoner øker etter hvert som materialene eldes.

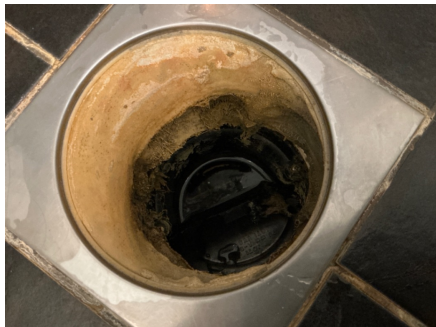
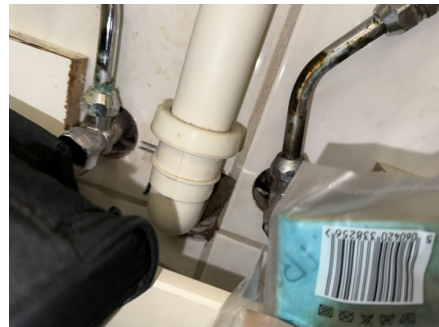
ETASJE > BAD: 3M²

- Det er påvist mangelfull/feil utførelse rundt rørgjennomføringer e.l. som gir fare for fukt i konstruksjonen i våtsone.
- Mer enn halvparten av forventet brukstid er passert på membranløsningen.
- Mer enn halvparten av forventet brukstid er passert på slukløsningen.
- Tettesjiktet rundt sluket (klemring) er ikke utført fagmessig.

Det er ikke tilstrekkelig tetting ved rørgjennomføring i vegg i forbindelse med avløp til vask som øker risikoen for fukt i konstruksjonen ved en potensiell lekkasje.

- Eldre sluk av plast er ofte utsatt for lekkasjer og særlig i overganger. Eventuelle lekkasjer kan medføre fuktskader på tiliggende konstruksjoner.
- Det bør vurderes om lokal utbedring er mulig.

- Konsekvensen er at det kan oppstå fuktskader i konstruksjonen bak overflatematerialet. Vann kan trenge inn gjennom utette rørgjennomføringer og forårsake fuktskader ved fukttilførsel gjennom enten bruksvann eller lekkasjevann.

- Det er viktig å merke seg at levetiden til en membran varierer basert på kvalitet, installasjon og bruk. Eldre membraner kan bli sprø og sprekke opp, noe som fører til at de mister sin vanntettende funksjon. Dette kan resultere i vannlekkasjer gjennom vegger og gulv og fuktskader.

Det anbefales ytterligere kontroll av membran og tetting rundt sluk for å avdekke eventuelle feil eller mangler. Mangelfull utførelse og alder på membran og sluk medfører økt risiko for fuktskader i konstruksjonen, noe som kan føre til kostbare utbedringer dersom skader oppstår.

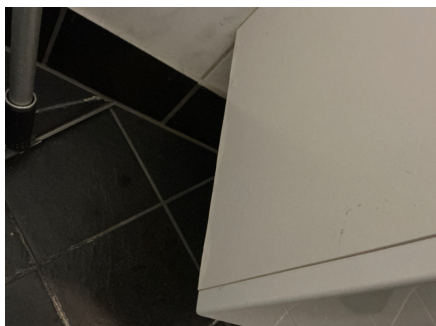
TG 2 Sanitærutstyr og innredning

- Det er påvist skader på innredning.

Skadet innredning bør utbedres eller skiftes ut for å sikre funksjonalitet og hindre videre forringelse. Dersom skadene ikke utbedres, kan det føre til redusert brukervennlighet og økt slitasje.

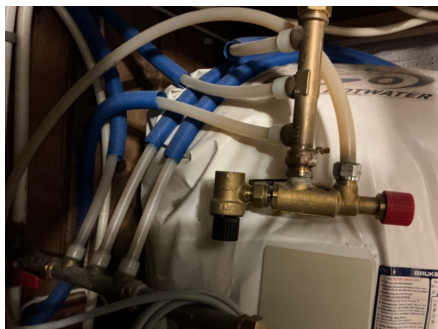
Plastrør anbefales ikke som følge av at minimumstemperaturen på varmtvannsberedere er lik makstemperatur for plastrørene. Disse bør skiftes til metall for å forhindre lekkasjer og skader på tiliggende konstruksjoner.

Varmtvannsberederen bør vurderes skiftet grunnet alder, da risikoen for lekkasje og påfølgende vannskader øker betydelig etter 20 år. Skader kan oppstå plutselig uten forvarsel, og det må påregnes utskifting innen rimelig tid for å unngå uforutsette kostnader og skader.
