Fritidseiendom Langliveien 144  
Langliveien 144  
7335 Jerpstad

**Boligens tekniske tilstand:**

Dato: 11/07/2025

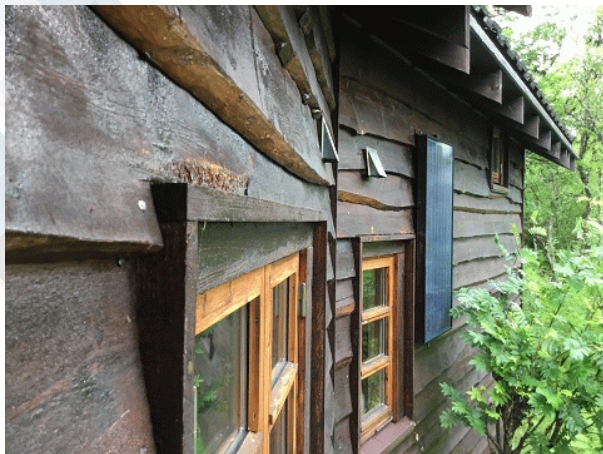
**2. Yttervegger****TG 2** 2.1 Yttervegger

Det er påvist avvik på vannbord over og under vindu, eller i overgangen mellom grunnmur og fasade og i etasjeskillere.

**Merknader:** - Avvik på vannbord over og under vindu

- Normal aldersmessig slitasje.

- Vedlikeholdsbehov må påregnes etter hvert

- Bygningsdeler som ytterkledning er nådd over halvparten av normal bygningstid

| TAKSTMANNENS VURDERING VED TG2: | |
|---|---|
| | - Bygningsdeler som ytterkledning er nådd over halvparten av normal bygningstid |

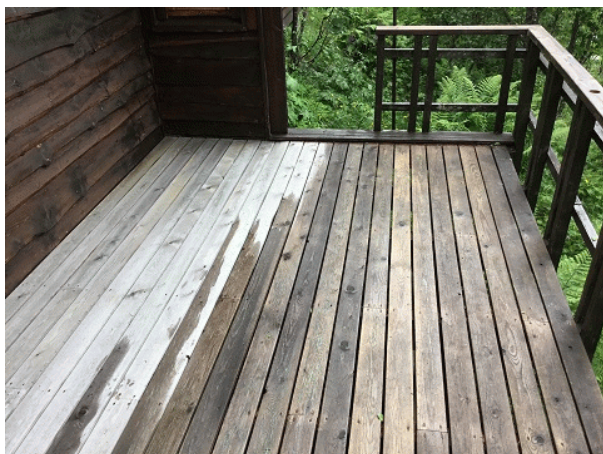
TG 2 6.1 Balkonger, verandaer og lignende

Veranda forran inngangsdør

**Merknader:** - Overflatebehandling og vedlikehold må regnes med.

- Noe grønske og svertesopp på rekkverk og gulv.

- Gulvbord er værslitasje og stedvis fliset.

- Rekkverket er for lavt i forhold til dagens krav til rekkverkshøyder.

| TAKSTMANNENS VURDERING VED TG2: | |
|---|---|
| | <ul style="list-style-type: none"> <li>- Overflatebehandling og vedlikehold må regnes med.</li> <li>- Noe grønske og svertesopp på rekkverk og gulv.</li> <li>- Gulvbord er værslitasje og stedvis fliset.</li> <li>- Rekkverket er for lavt i forhold til dagens krav til rekkverkshøyder.</li> <li>- Bygningsdel er nådd over halvparten av normal bygningstid og overnevnte forhold</li> </ul> |
