# Tilstandsrapport

📍 Helgesens gate 79 C, 0563 OSLO

# gnr. 229, bnr. 27

Befaringsdato: 02.09.2025

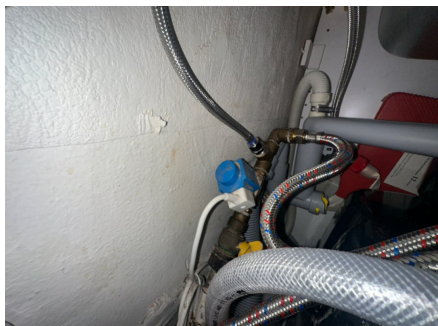
Tilførselsrør av kobber på kjøkken er vurdert til å ha en alder, som tilsier at anbefalt brukstid er passert. På bakgrunn av alderen er det grunn til å varsle om risiko for skjulte avvik, svekket funksjon, usikker restlevetid eller lignende forhold som utvikles over tid.

Røropplegg i kjøkkenbenk med Waterguard

Eldre vanntilførsel bør vurderes av en fagmann, da sjansen for at lekkasje kan oppstå er større med eldre rør. Vannrør fungerer tilfredsstillende med dagens løsning.
