# Tilstandsrapport

Enebolig

Ringeriksveien 420, 3370 VIKERSUND

Befaringsdato: 01.09.2025

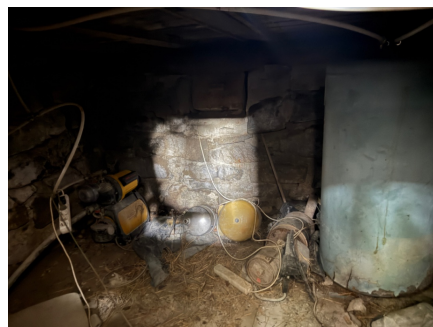
## TG 3 Krypkjeller

- Det er ikke tilfredsstillende ventilering av krypkjeller.
- Det er påvist skader på konstruksjoner i krypkjeller som er forårsaket av råte eller sopp.
- Det er stedvis påvist fuktnivå som tilsier at konstruksjonen kan ha fuktskader.

- Andre tiltak:
- Overvåk konstruksjonen jevnlig. Avviket kan medføre behov for tiltak, men bør observeres over tid.
- Skadet treverk må skiftes.
- Konstruksjonene må sikres mot råte, sopp og skadedyr.

Kostnadsestimat: 100 000 - 300 000
