# Tilstandsrapport

## Fritidsbolig - hytte

Raudkoieveien 10  
2460 OSEN  
Gnr./Bnr.: 36/431  
Åmot kommune

Rapportdato: 23.03.2026  
Befaringsdato: 08.03.2026  
Referansenummer: 15080142

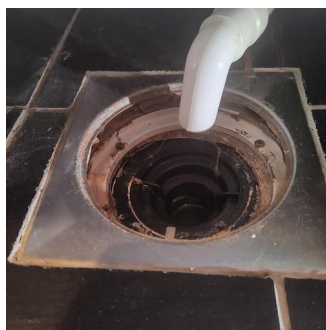
Avløp (inkl. sluk) - Sluk under badekar

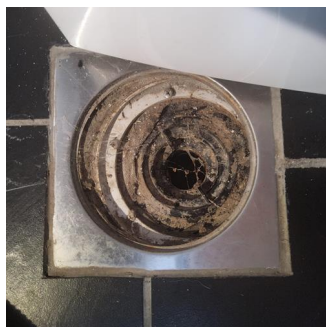
Avløp (inkl. sluk) - Sluk - Vaskerom

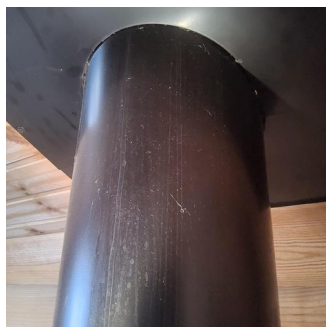
TG 2 Skorsteiner inne i boligen
- Det observeres fuktsjolder på pipen og på gulvoverflaten ved pipen i loftstua. Eksakt årsak er ukjent, men forholdet kan tyde på utettheter rundt pipegjennomføringen, eller at vann/snø trenger inn i pipeløpet fra utsiden. Dette medfører risiko for fuktskader. Foreslått tiltak er videre undersøkelser for å avklare årsaksforholdet og kartlegge hvilke tiltak som kan være nødvendige.

Skorsteiner inne i boligen -  
Fuktsjolder på pipen

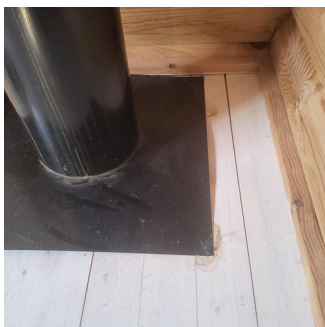
Skorsteiner inne i boligen -  
Fuktsjolder på pipen og på  
gulvflaten rundt pipen
