Leilighet H206
Statsrådvegen 120 A
2074 Eidsvoll Verk

Boligens tekniske tilstand:

Dato: 09/10/2024

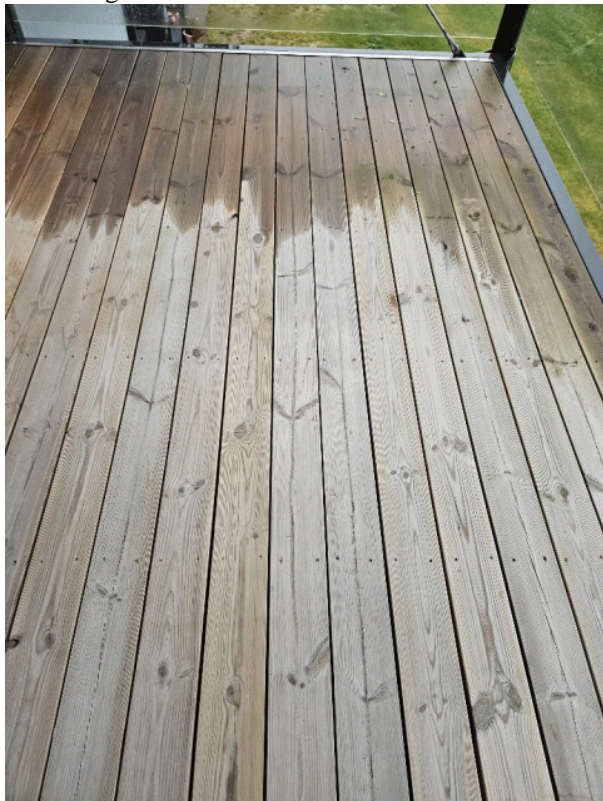
Balkong på 9m² med adkomst via stue oppført i stålkonstruksjon med terrassebord på stålbjelkelag og rekkverk av metal med rekkverkshøyde på 1m. TGIU

Terrassebord har behov for behandling i nær fremtid.

Det gjøres oppmerksom på at jevnlig behandling av terrassebord anbefales.
