# Tilstandsrapport

Enebolig

Drangedalsveien 2944, 3750 DRANGEDAL

Befaringsdato: 29.04.2025

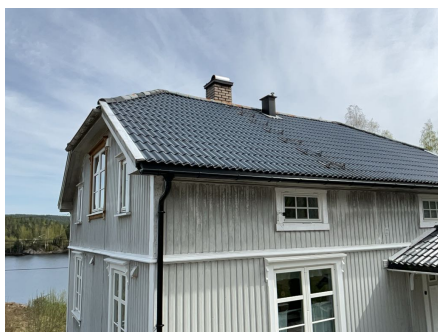
### TG 2 Nedløp og beslag

Takrenner og nedløp av plastbelagt stål.

Det er et frostsprengt nedløp.

Takrenner og nedløp bør på sikt, skiftes. Det vil være naturlig å gjøre dette i forbindelse med skifte av taktekingen.

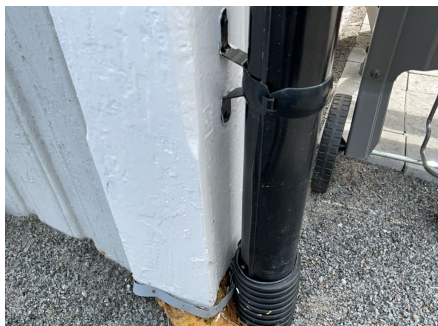
## Veggkonstruksjon

Yttervegger i trekonstruksjon (tømmer) med trekledning.

- Det er ingen eller liten lufting i nedre kant av kledning mot grunnmur.
- Det er påvist spredte råteskader i bordkledningen.

Kledningen har behov for vedlikehold og enkelte bord eller deler av kledningen bør skiftes.

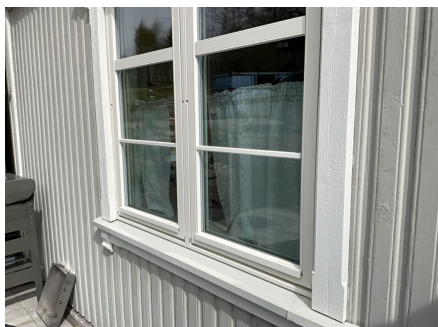
## TG 2 Vinduer - 2

Det er noen eldre vinduer med isolerglass.

På eldre vinduer må det påregnes vedlikehold, samt at enkelte kanskje må skiftes.

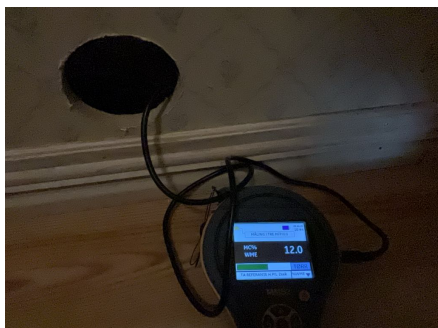
## TG 2 Rom Under Terreng - 2

Det ble søkt etter fukt i bunnsvill, under gulv i teknisk rom, på bad i underetasjen.

Det ble målt fukt på 19,2 % i svill. Verdier over 18 % kan gi forhold der råte kan utvikle seg.

Det er ikke behov for tiltak, men fuktnivået må overvåkes.

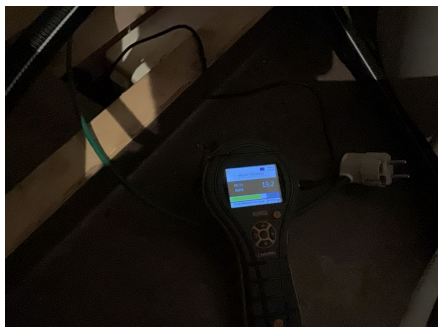
## TG 1U Kryp Kjeller

Bygningen har kryprom under trebjelkelag, i deler av underetasjen..

• Det er ikke adkomst til krypkjelleren og den er ikke undersøkt innvendig. Kryp Kjeller regnes for å være en risikokonstruksjon som er utsatt for fukt- og råteskader i bunnsvill, trebjelkelaget og andre tilstøtende konstruksjoner, på grunn av fuktighet fra grunnen og kondensering ved temperaturskjeller. Selv om det ikke er avdekket tegn på skader, betyr ikke dette nødvendigvis at det ikke foreligger skader i eller i forbindelse med krypkjelleren.

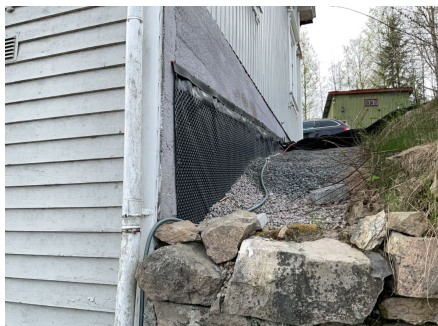
## TG 2 Fuktsikring og drenering - 2

Det er eldre drenering rundt deler av grunnmuren.

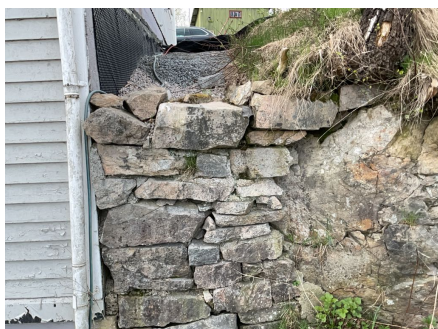
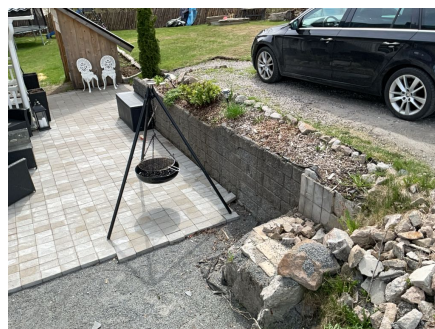
## TG 2 Utvendige vann- og avløpsledninger

Det er septiktank. Det er offentlig vannforsyning via private stikkledninger. Det antas at utvendige rør er over 20 år gamle.

- Det er ikke behov for utbedringstiltak siden anlegget fungerer i dag, men ut ifra alder kan skader plutselig oppstå på eldre anlegg.
