Tilstandsrapport

📍 Hafersfjordgata 35 B, 0268 OSLO

gnr. 212, bnr. 462, snr. 10

Befaringsdato: 06.03.2025

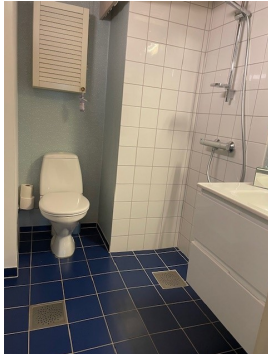
TG 2 Overflater vegger og himling

Det er synlig malingsflass i støpt dekke over spilehimling. Det antas at dette kommer fra fukt i gulv på bad i etasjen over.

Utbedring må påregnes.

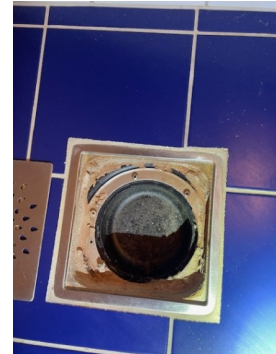
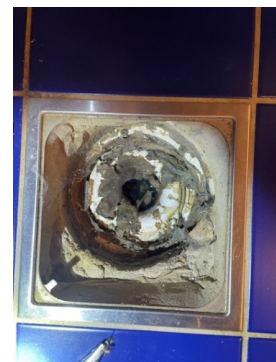
TG 1 Sluk, membran og tettesjikt

Plastsluk med udokumentert utførelse på membran.

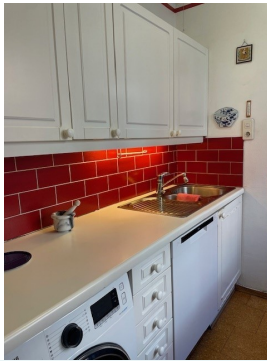
TG 2 Overflater og innredning

- Det er påvist skader på overflater/kjøkkeninnredning utover normal slitasjegrad.

- Det må påregnes lokal utbedring/utskiftning.

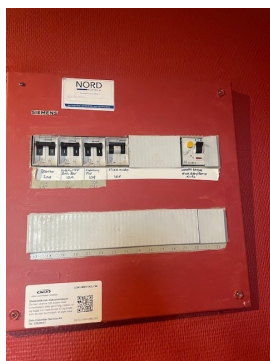
! TG 2 Elektrisk anlegg

Ja Det er montert sikringskap uten dør i entre. Sikringskap skal ha brantett innbygging. Utbedringer må påregnes. Utvidet kontroll på el-anlegg uten samsvarserklæring anbefales alltid.
