# Tilstandsrapport

Enebolig

Flobergsjordet 1, 2270 FLISA

Befaringsdato: 09.04.2025

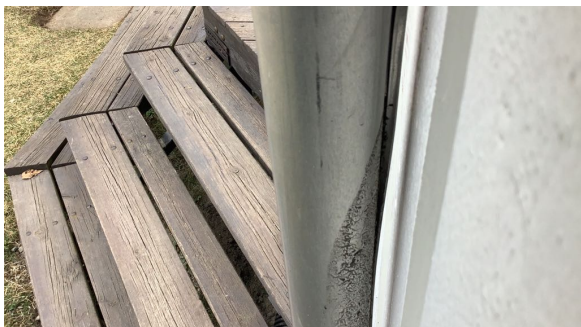
Det er påvist frostsprengte nedløpsrør.

Eksempel på frostsprengt nedløpsrør.

Frostsprengte nedløpsrør bør skiftes ut da lekkasje vil føre til økt fuktbelastning på konstruksjoner, og årsaken til frostspreng bør utbedres. Dette kan være ved å spyle opp drenerør.

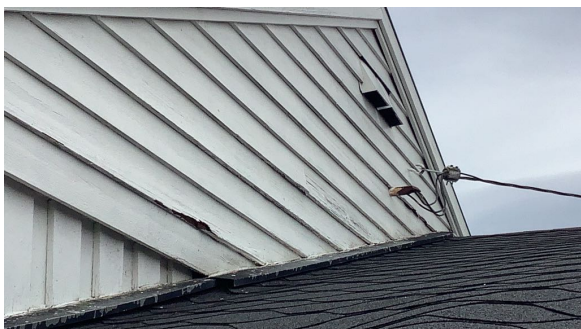
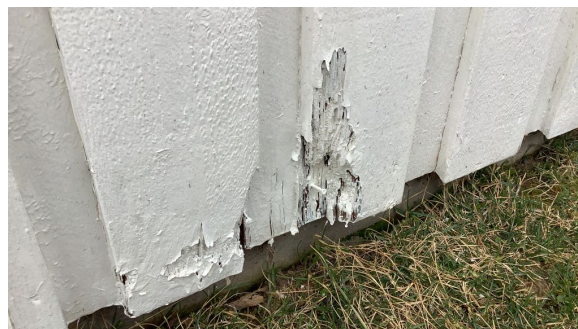
- Det er ingen eller liten lufting i nedre kant av kledning mot grunnmur.
- Det er påvist spredte råteskader i bordkledningen.

Råteskadet bordkledning.

- Råteskadet trekledning må skiftes ut.

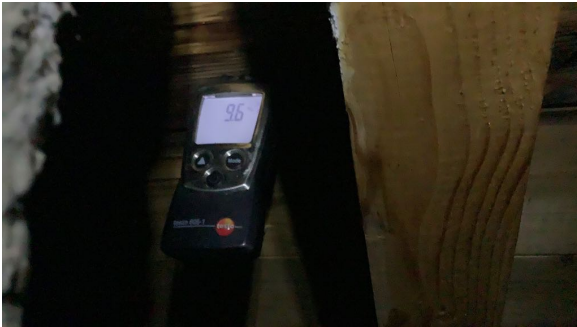
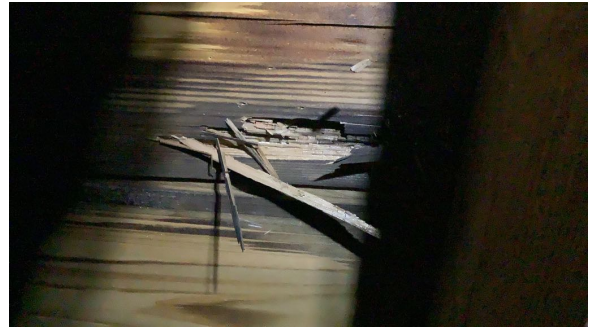
Det er påvist fuktskjolder på papir på isolasjon, fuktskjolder i taktro og råteskadet taktro ved pipe. Råteskadene måles tørre på befaringsdagen, så disse oppstod sannsynligvis før takteking ble skiftet ut.

Råteskadet taktro nedenfor pipe måles tørr.

Loftet må undersøkes ved forskjellige klimatiske forhold for å finne ut om det er lekkasjer i tekkingen, eller om skjolder oppstod før tekkingen ble skiftet. Råteskadet taktro bør skiftes ut i forbindelse med utskifting av taktekking.

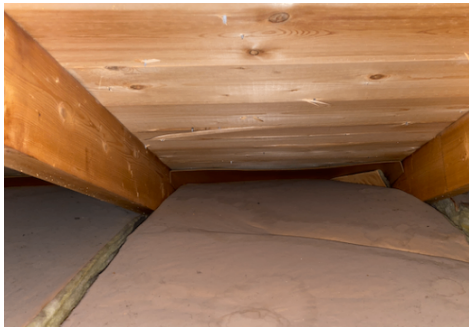
Raftepapp stenger stedvis for luftingen.

Det bør sikres at luftespalter fra takfot er minimum 50 mm høye, og dette kan gjøres ved å montere korte lekter mellom raftepapp og taktro.

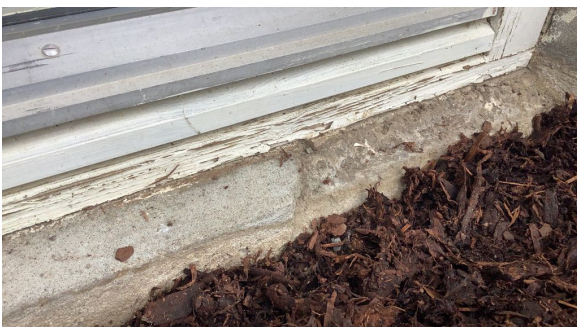
Værslitt kjellervindu.

I årene som kommer vil det være behov for enten restaurering av eksisterende vinduer eller utskifting av vinduer.

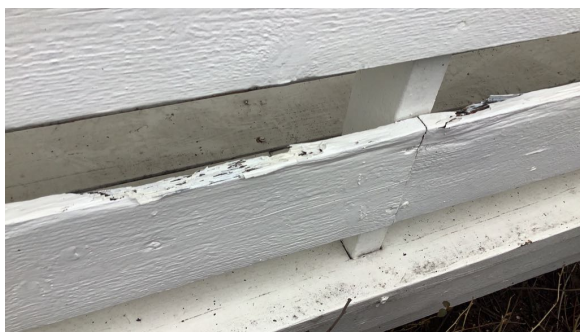
Det er påvist spredte råteskader i rekkverksbord på luftebalkong.

Eksempel på råteskadet rekkverksbord.

Rekkverksbord med råteskader må skiftes ut.

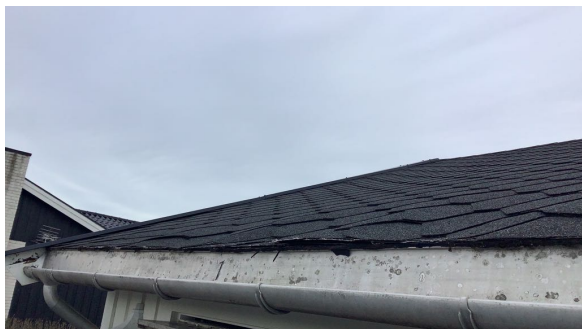
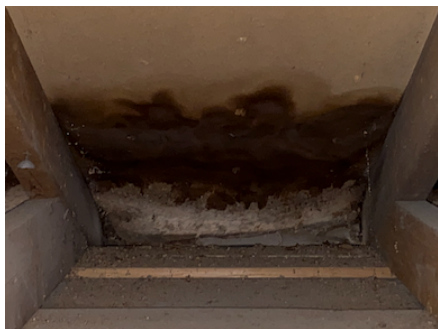
Taktro av spon er fuktskadet, sannsynligvis som følge av utett takteking. Sponplater har gått i oppløsning ved takfot på begge sider. Dette fører til svanker i taket mellom takstoler, og svanker vil igjen føre til større utetthet i takteking, og skadeomfanget vil fortsette å utvikle seg. Det er sprekkdannelse i støpt plate.

Svanker i taket mellom takstoler.

Fuktskadet taktro av spon.

Fuktskadet taktro må skiftes ut, helst til taktro av treverk, og da vil det samtidig være hensiktsmessig å skifte taktekingen på garasjen. Sprekk i støpt plate bør forsegles.

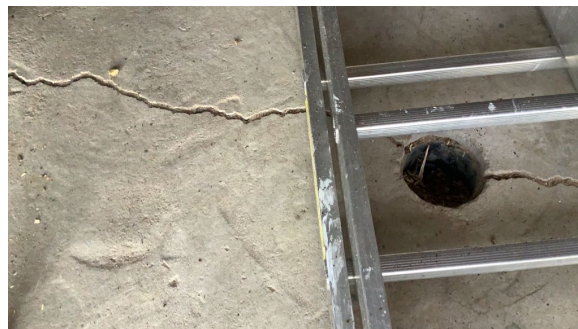
Sprekkdannelse i støpt plate.

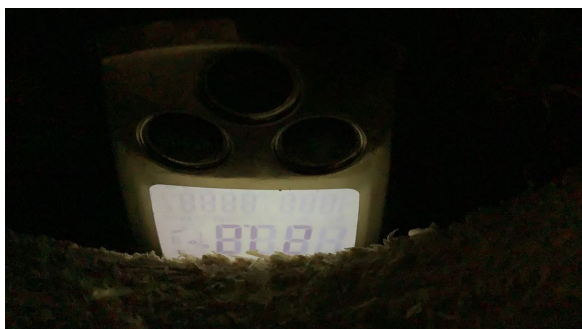
Hulltaking er foretatt og det er påvist avvik i konstruksjonen. Hulltaking er foretatt i kjellerstue. Fuktkvotemåling (vekt%) i konstruksjonen ble målt til 22.

- Det er gjennom hulltaking påvist høyt fuktnivå inne i trekonstruksjonen i hulltakingen, men ikke påvist fuktskader i dette området. Høy luftfuktighet kan over tid føre til muggvekst eller sverting av materialer. Samtidig kan materialer og konstruksjoner bli ødelagt.

Hulltaking, og det måles skadelig fukttinnhold i treverk.

- Det påviste fuktnivå gir grunn til å overvåke konstruksjonen jevnlig for å se utvikling over tid, og eventuelt foreta tiltak for å unngå fuktskader.

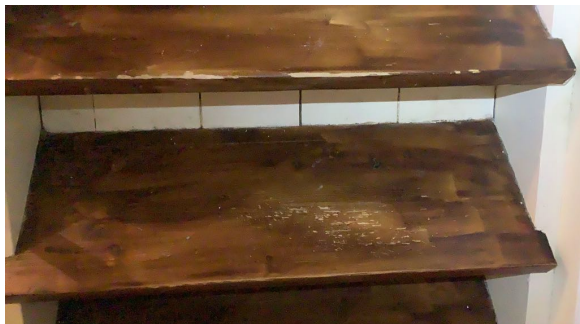
Eksempel på slitasje i trinn.

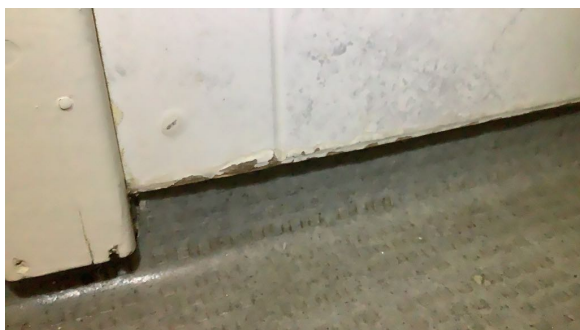
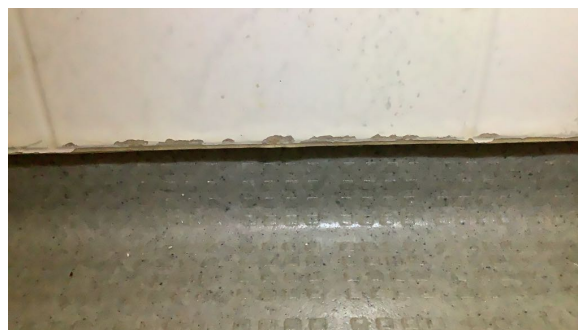
- Det er tegn på fuktskader nederst på våtromsplater.

Eksempler på svelling i nedkant av baderomsplater.

- Badet/våtsonen står foran en full oppgradering.

Tett dusjkabinett må benyttes til dette skjer.

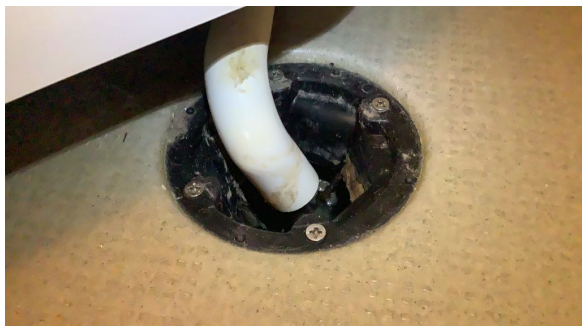
Plastsluk, og vinylbelegg er ført under slukets klemring.

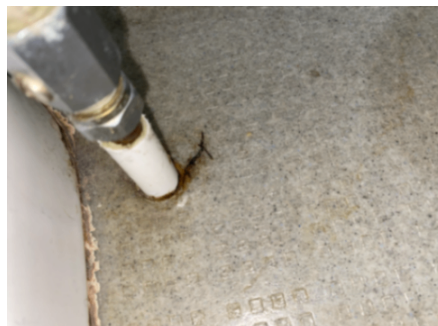
Baderomsplater er svellskadet i nedkant, så disse tåler helt tydelig ikke vannpåkjenning. Det er påvist revnet vinylbelegg inntil toalett, og her er vinylbelegget mest sannsynlig utett.

Revnet vinylbelegg inntil toalett.

Tett dusjkabinett må benyttes til dette skjer, og sluket må holdes åpent.

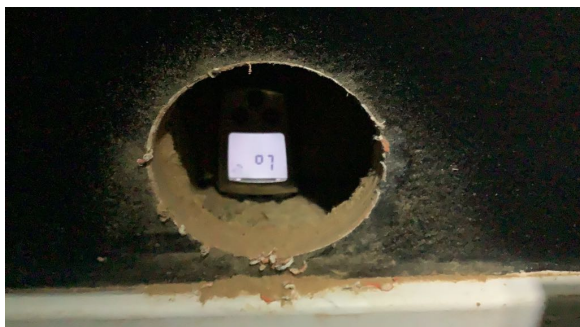
Hulltaking er foretatt uten å påvise unormale forhold. Hulltaking er foretatt i gang bak dusjkabinett. Fuktkvotemåling (vekt%) i konstruksjonen ble målt til 8.

Hulltaking, og det måles tørt.

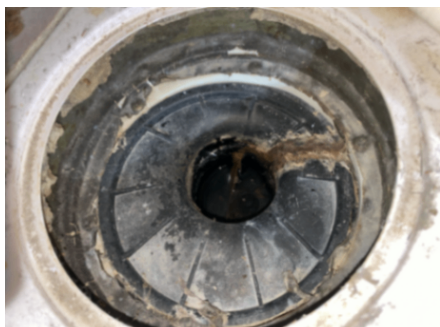
Plastsluk, og det er synlig smøremembran rundt sluk.

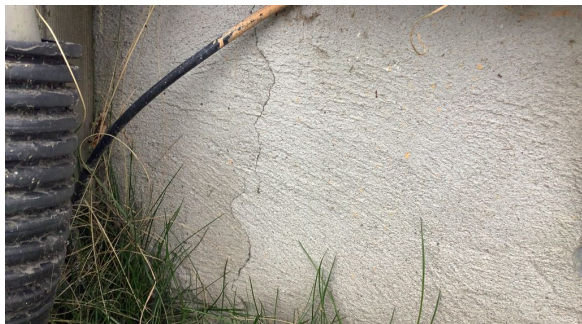
- Det er registrert skråriss som er symptom på setninger.

Utvendig skråriss i grunnmur.

Utvendig forsegling av riss og sprekker for å forhindre frostspreng, og følg med på eventuell utvikling.

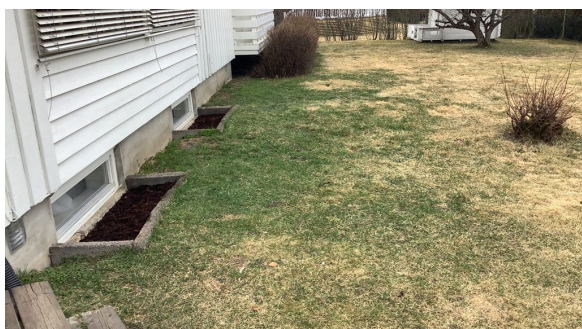
Det er ikke tilfredsstillende fall fra bolig.

Terrengjustering bør utføres for å etablere tilfredsstillende fall fra boligen. Tilfredsstillende fall vil være minimum 1:50 i en avstand på minimum 3 meter fra boligen.

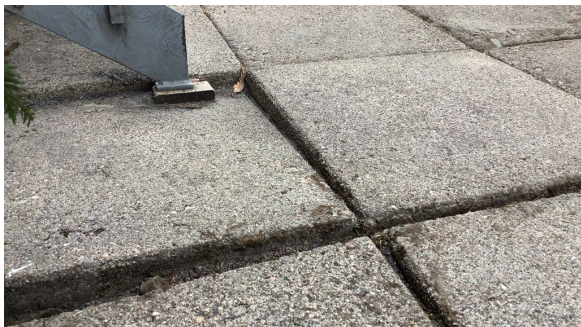
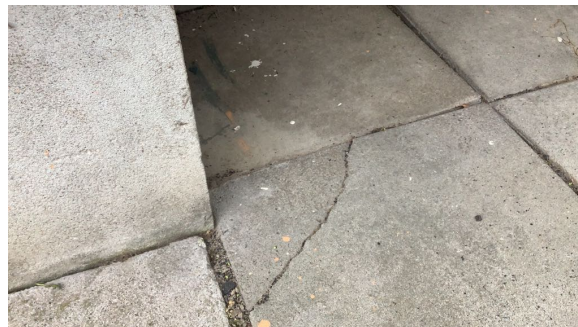
Eksempel på skjeve heller.

Eksempel på sprukket helle.

Heller må demonteres for avretting og utbedringer under disse, og de kan monteres etter dette.
