# Tilstandsrapport

📍 Hekkveien 1, 0571 OSLO

# gnr. 125, bnr. 120

Oppdragsnr.: 11838-25128

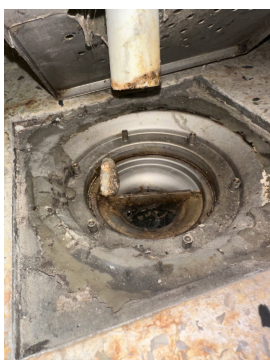
Sluk på badet er i stål og er plassert under servantskap. Aksjelaget byttet membran og soilrør i 2006.

- Mer enn halvparten av forventet brukstid er passert på membranløsningen.

TG settes ut i fra alder på membran, da mer enn halvparten av konstruksjonens levetid er oppbrukt. Forventet levetid på membran, er ca.15 år.

Stålsluk plassert under servant

- Det er viktig å merke seg at levetiden til en membran varierer basert på kvalitet, installasjon og bruk. Eldre membraner kan bli sprø og sprekke opp, noe som fører til at de mister sin vanntettende funksjon. Dette kan resultere i vannlekkasjer gjennom vegger og gulv og fuktskader.

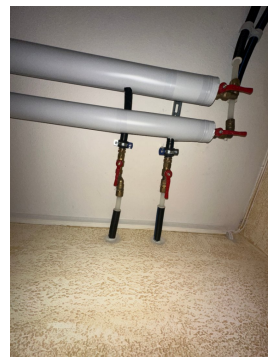
Stoppekraner plassert i felles gang

Eldre vanntilførsel bør vurderes av en fagmann, da sjansen for at lekkasje kan oppstå er større med eldre rør. Vannrør fungerer tilfredstillende med dagens løsning.

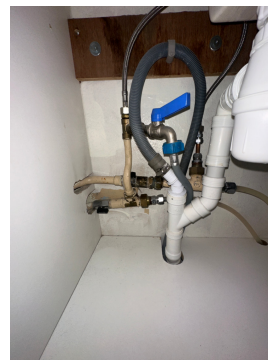
Rørøpplagg under servant på bad

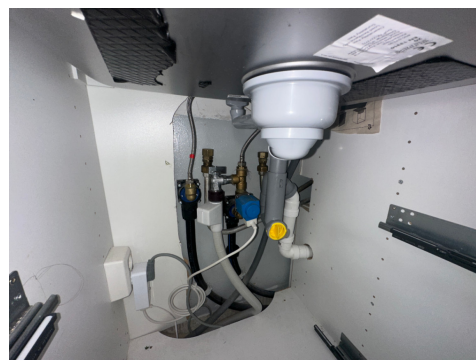
Rørøpplagg i kjøkkenbenk med Waterguard

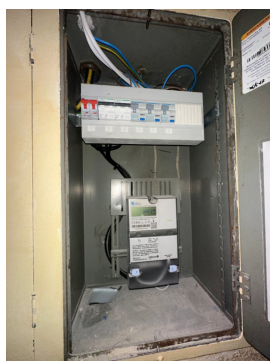
TG2 settes i følge forskrift på anlegg, uten fremlagt samsvarserklæring på hele anlegget.

Sikringsskap med automatsikringer.
