# Tilstandsrapport

Leilighet

Holbergs gate 9, 4306 SANDNES

Befaringsdato: 12.05.2025

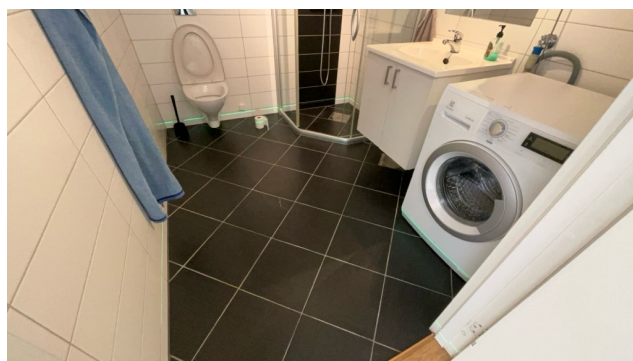
Gulvet er flislagt. Rommet har elektriske varmekabler. Fall mot sluk er målt til 3 mm internt i dusjhjørnet. Flatt gulv uten fall utenfor dusjen.

- Det er påvist at høydeforskjell fra topp slukrist til gulv/synlig topp membran ved dørterskel er mindre enn 25 mm.
- Det er påvist at noen fliser har bom (hulrom under).
- Det er påvist avvik i fallforhold til sluk i forhold til krav i forskrift på byggetidspunktet.
- Det er påvist sprekker i fliser.

- Til tross for avviket i fall/høydeforskjell til sluk, vil gulvet fortsatt kunne lede vann mot sluket, men med redusert effektivitet. Dette kan potensielt øke risikoen for vannansamling i enkelte områder av badet.
- Selv om bom eller hullid ikke alltid er et umiddelbart problem, bør det overvåkes nøye for eventuell utvikling i sprekker i flisfuger e.l., oppstår dette må en foreta tiltak for å begrense utviklingen.
- Slike riss/sprekker kan indikere bakenforliggende fuktskader, og konstruksjonen bør observeres jevnlig for å vurdere utvikling.

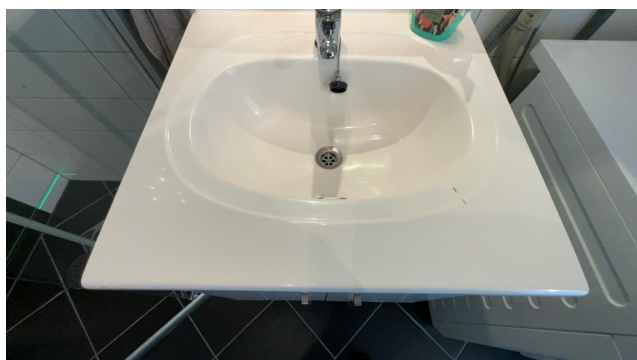
- Det er ikke påvist tilfredsstillende løsning for å synliggjøre lekkasje fra innebygget sistene.
- Det er påvist skader på innredning.

Skade i overflate på servant.

- Riss er vanligvis overfladiske skader i servantens overflate eller glasur. Konsekvensene av riss er hovedsakelig kosmetiske.
- Det må gjøres tiltak for å lukke avviket.
- Uten dreneringsløsning/lekkasjesikring kan lekkasjer pågå over lang tid uten å bli oppdaget. Dette kan føre til omfattende fuktskader i omkringliggende byggematerialer.

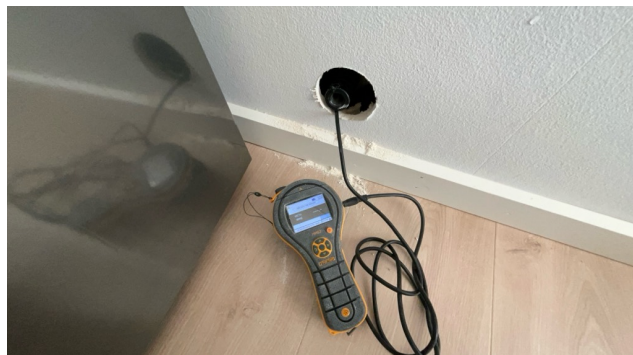
Hulltaking er foretatt uten å påvise unormale forhold. Hulltaking er foretatt i kjøkken mot bad.

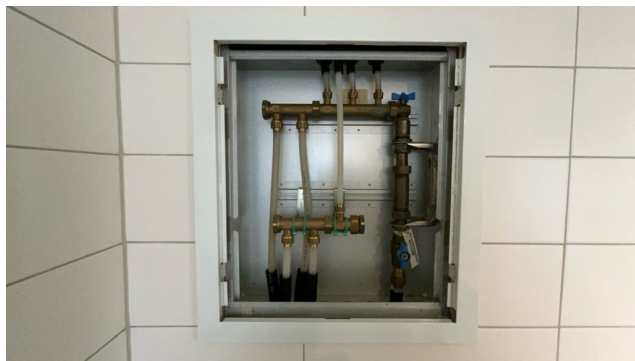
Innvendige vannledninger er av plast (rør i rør). Det er besiktiget i rørskap.
