Tilstandsrapport

Boligbygg med flere boenheter

Aunevegen 1, 7340 OPPDAL

Befaringsdato: 04.12.2024

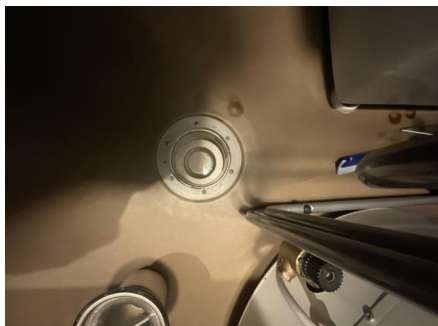
TG 2 Andre innvendige forhold

Det er etablert opplegg for vaskemaskin i boden. Boden har belegg på gulv og malt tapet på vegger. Det er montert sluk i gulv. Rommet har mekanisk avtrekk. Det ble ikke registrert synlige skader i rommet.

På grunn av utstyr og lagrede gjenstander ble det ikke foretatt forsvarlig kontrollert med tanke på eventuelle skader på gulvet. TG 2 er satt på grunn av alder og slitasje på vinylbelegg.

Foreta en kontroll av belegget når forholdene ligger til rette.

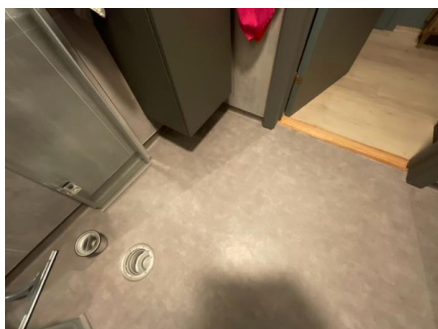
TG1 Overflater Gulv

Gulvet har vinylbelegg og elektriske varmekabler. Det opplyses at varmekablene er fra 2004 og har normal funksjon. Det ble målt ca 20mm fall mot sluk fra gulv ved dør. (Fall større enn 1:100)

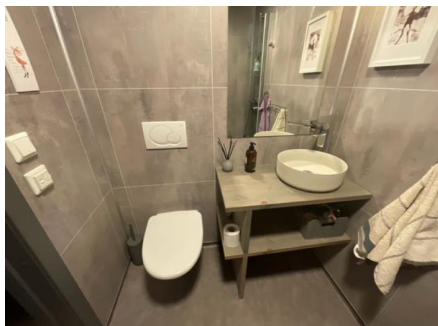
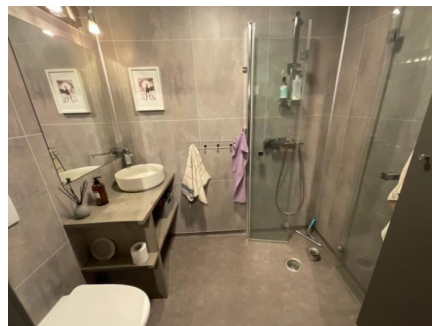
TG2 Sanitærutstyr og innredning

Rommet har innredning i tre med servant, veggmontert toalett (2004) og dusjvegger/hjørne.

- Det er ikke påvist tilfredsstillende løsning for å synliggjøre lekkasje fra innebygget systerne.

- Ved implementering av innebygget systerne var det ikke krav om lekkasjesikring, konstruksjonen bør jevnlig observeres.

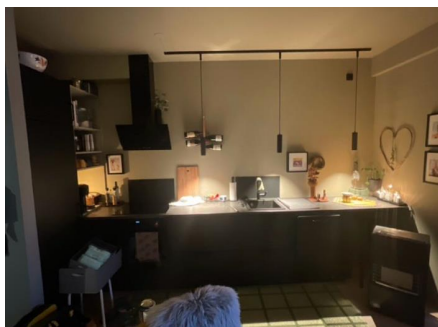
TG 1 Overflater og innredning

Kjøkkenet har innredning med glatte fronter. Benkeplaten er av laminat. Det er integrert kjøleskap, frysenskap, oppvaskmaskin, induksjonstopp og stekeovn. Innredningen fremstår i god stand.

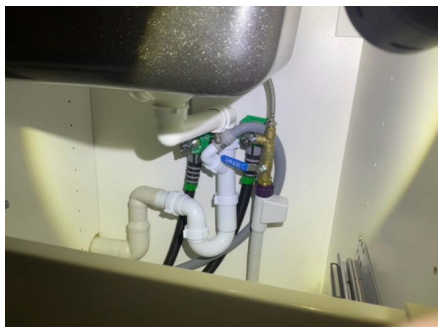
TG 1 Avløpsrør

Det er avløpsrør av plast. Lufting av kloakk er ikke nærmere kontrollert da leiligheten er en av flere i bygningen. Avløp fremstår med normal funksjon.
