# TILSTANDSRAPPORT

Enebolig

Knottmyra 20  
7533 KOPPERÅ  
5034/49/0/447/0/0

23.12.2025

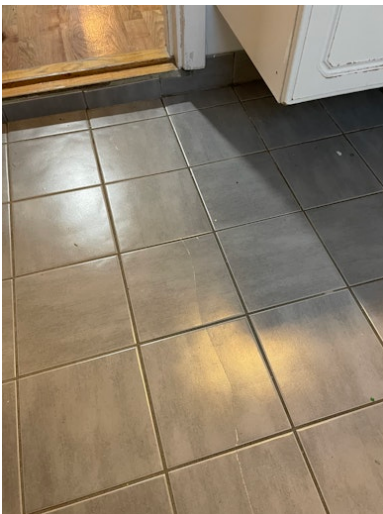
Det er en langsgående sprekk i gulvfliser.

Sprekk i gulvfliser

Det ble avdekket større sprekker i gulvflis på befaringdagen.  
Overflater registreres å ha høy slitasjegrad og tiltak må påregnes.

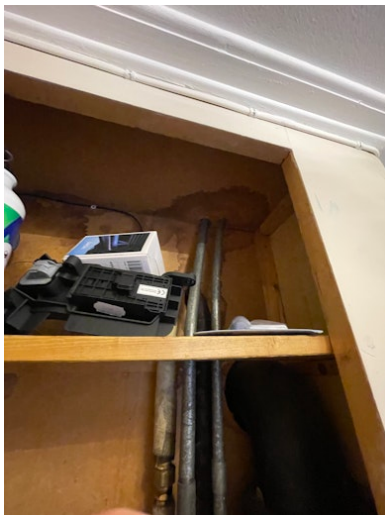
Det ble avdekket tegn til lekkasjer på rørføringer, men ikke påvist aktive lekkasjer.

Avløpsrør av støpejern fra 50-tallet har en del innvendig korrosjon/rust noe som kan forårsake, utettheter, treg avrenning og lettere tilstoppering.

Tegn på evt lekkasjer fra rørføringer
