# Tilstandsrapport

Øysteins plass 3, 0576 OSLO

# gnr. 128, bnr. 48

Oppdragsnr.: 15641-25065

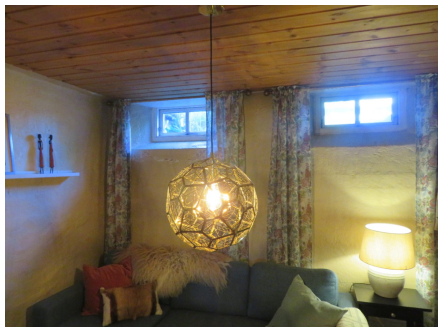
Kjeller. Eldre vinduer i kjeller, antatt fra 1970-80-tallet.

Selger opplyser at vindu i soverom i kjeller trekker.

Små vinduer i gjesterom-"soverom

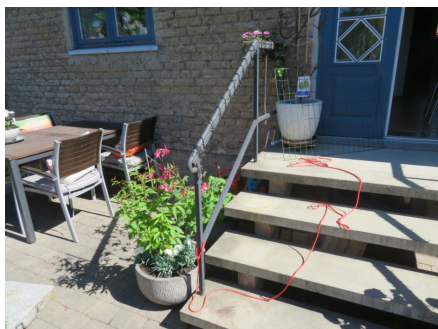
Det bemerkes at rekkverket ikke tilfredsstiller dagens sikkerhetskrav. Det er større åpninger en dagens regelverk tilsier.

Trapp med rekkverk.

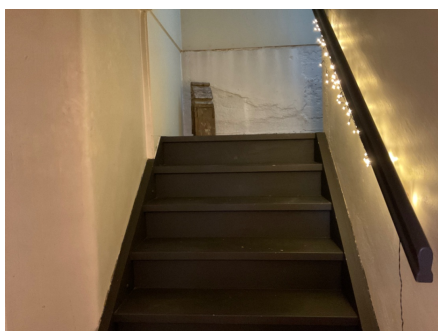
På befaringsdagen var det ikke monter rekkverk, eller håndløpere på vegger.  
Dette er avvik som skal vurderes med TG-3.

Manglende håndløper.

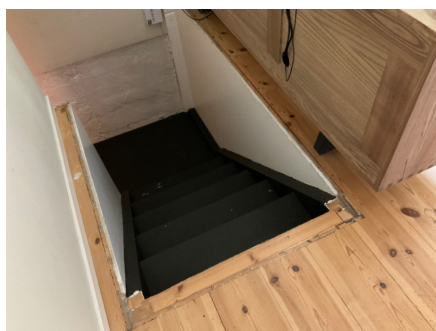
Gjenstående arbeider. Manglende rekkverk.

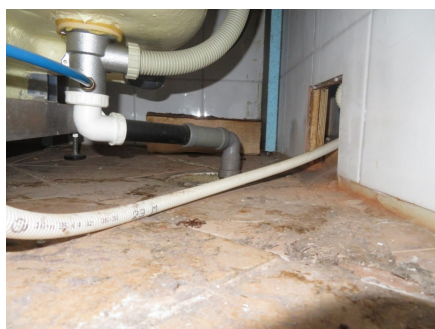
Konsekvens: Det er et sluk under badekaret, Og det er åpninger i badekar-front, med luker. Men det er ikke sikkert at evt. lekkasjevann vil kunne renne dit.

Åpning i vegg under badekar. Sluk ikke tilgjengelig.

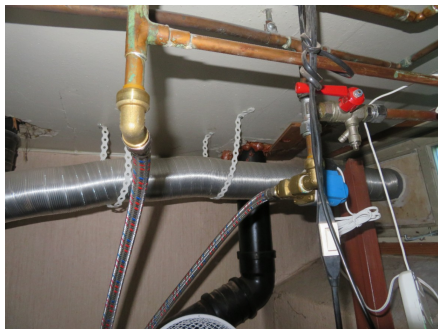
Det er ikke en anbefalt løsning med avtrekk i et som som benyttes som soverom.

Det vil da trekkes "forurenset" luft fra boligen inn i dette rommet.

Avtrekkskanal fra bad ført til yttervegg.

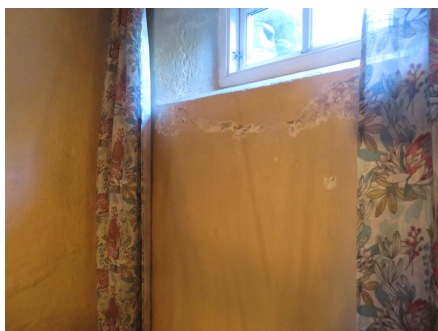
Avvik 2 gjelder registrert fukt i grunnmur, med bruk av elektromagnetisk fuktindikator.

Det ble registrert forhøyede fuktverdier i grunnmuren/murvegger i kjeller.

Avflassing fra fukt i grunnmur.

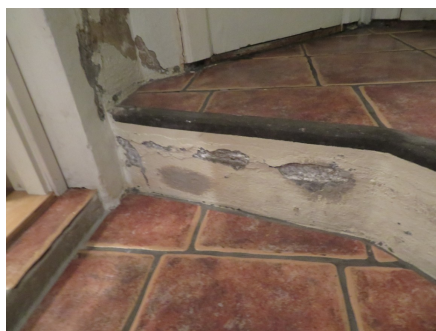
Det er stedvis noe avflassing på murpuss i kjeller.  
Dette må sees i sammenheng med registrert fukt i grunnmur/innvendig bærevegger.

Avflassing fra fukt-opsug fra grunnen.
