Enebolig
Grobråtenveien 23 B
1385 Asker

Boligens tekniske tilstand:

Dato: 14/08/2024

Asker Bygg og Eiendom AS

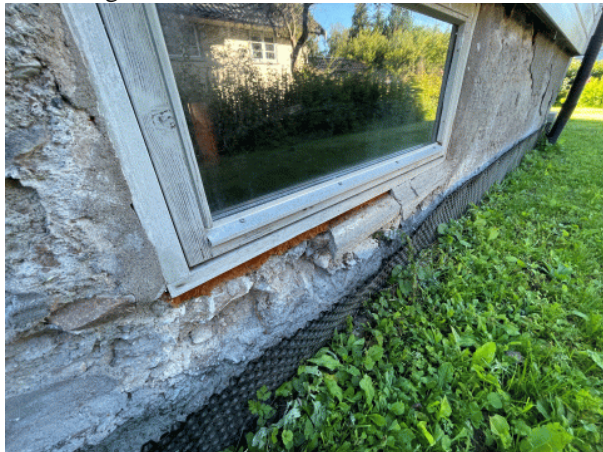
1. Grunn og fundamenter**TG 3** 1.1 Byggegrunn, fundamenter, grunnmur, drenering og sikring mot vann og fuktighet

-Grunnmurspalst mangler topplst. Dette fører til at fukt kommer mellom tettesjikt og grunnmur og skaper unødig belastning mot muren.

-Det er påvist fukt/saltutslag i gulv vegger.

-Avskaling av puss og betong. Betongmur bør utbedres på utside for å forhindre ytterligere fuktopptak.

-Det er satt opp en grunnvannskum inntil husvegg. Det kan se ut som grunnvannet ligger høyt, som igjen øker fuktbelastningen og gjør skade slik vi ser rundt kjellervegger.

-Grunnmuren er stedvis svært porøs og bør rehabiliteres på lokale områder.

Manglende topplst på grunnmursplast (Avvik ihht NS 3600:2018 Symptom på manglende funksjon)

Skader i grunnmur.

TAKSTMANNENS VURDERING VED TG3:	
1.1	Byggegrunn, fundamenter, grunnmur, drenering og sikring mot vann og fuktighet
	Manglende topplis på grunnmursplast (Avvik ihht NS 3600:2018 Symptom på manglende funksjon) Skader i grunnmur.
	Takstmannens prisvurdering ved utskiftning antas mer enn Kr. 300 000

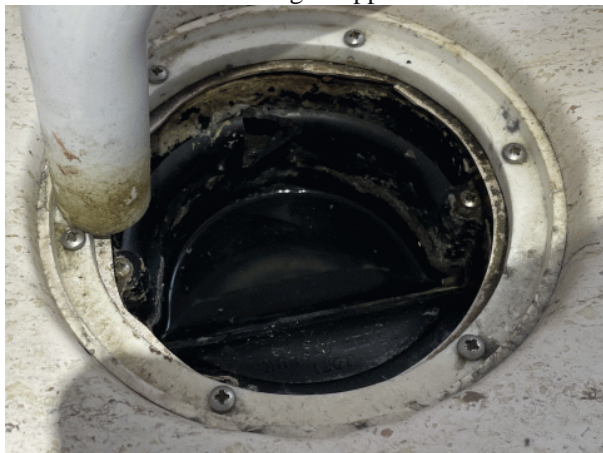
Hull i sluket.

Forventet tid for utskifting er oppnådd.

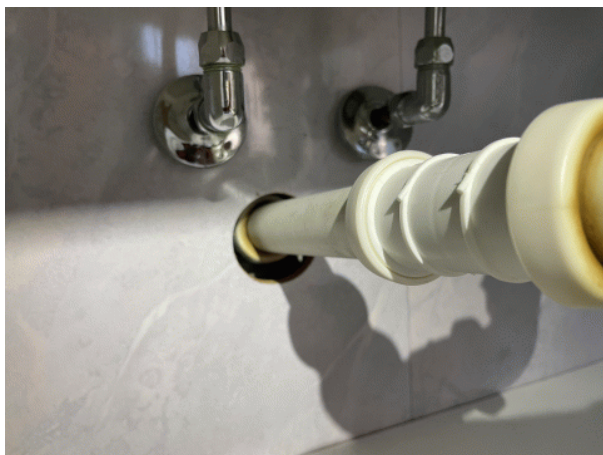
7.2 Bad 2.etg

- Merknader:** -Det er påvist hull i vegger i våtsone. Fukt/damp kan nå konstruksjonen. Bør/må utbedres
 -Mangelfull tetting rundt rørgjennomføringer
 *Det må benyttes lukket kabinett for sikrere bruk.

Hull i vegg i våtsone.

Forventet tid for utskifting er oppnådd.

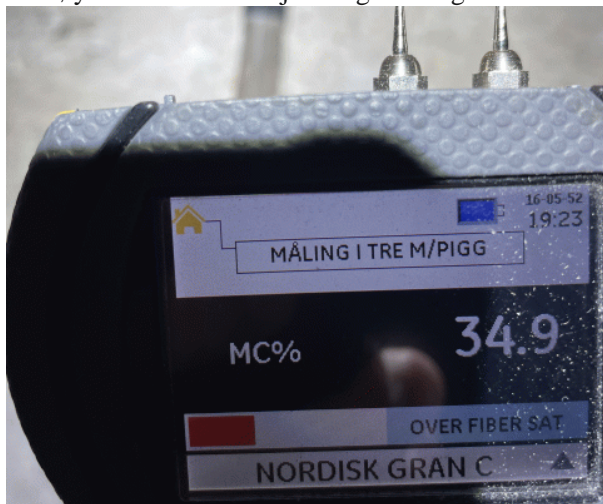
Merknader: -Det er forhøyet fuktinnhold i bjelkelag. Se punkt 9.1.3

Forhøyet fuktinnhold i bjelkelag/himling

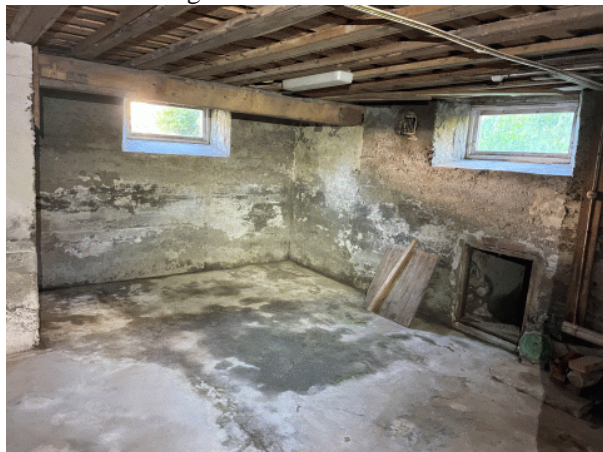
TG 2 9.1.2 Gulvets overflate

Merknader: -Enkelte riss og sprekker.

-Synlige fuktmerker

Helhetsvurdering

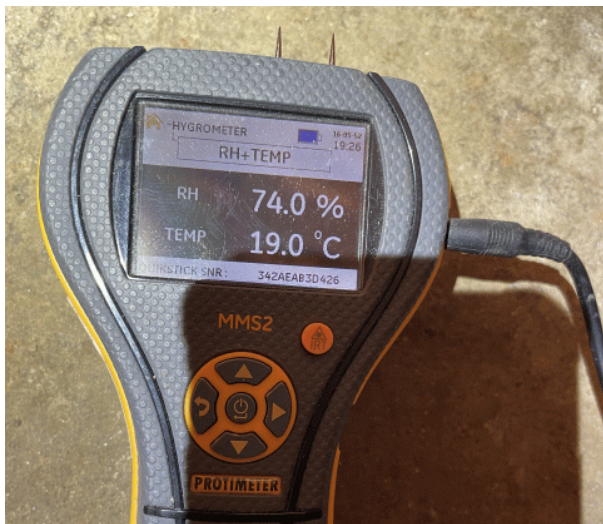
TG 2 9.1.3 Fuktmåling og ventilasjon

Merknader: -Det er fuktmålt med pigger i treverk i tilfeldige bjelker. Det er påvist enkelte bjelker med forhøyede fuktverdier.

-Det er satt opp 2 stk portabel avfuktere i kjeller. Det er anbefalt videre bruk av disse, da det er marginalt med ventiler/lufting av kjellerrommet.

Det ble målt luftfuktighet med hygrometer RH 74 %. Forhøyede fuktverdier øker faren for fukt og råteskader.

Mangelfull ventilering av kjellerrommet
