# Tilstandsrapport

Tomannsbolig

Sundet 18 B, 3619 SKOLLENBORG

Befaringsdato: 29.04.2025

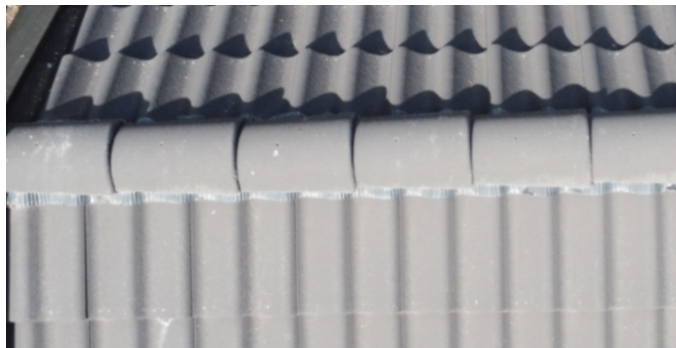
Bildet viser mønepanner uten antydning til innfesting.

For å lukke avviket vedrørende mønepannene, må mønepannen festes korrekt.

Dersom tiltak ikke utføres, kan pannen løsne ved sterk vind og forårsake skade.

Det kan også føre til vanninntrengning i takkonstruksjonen.

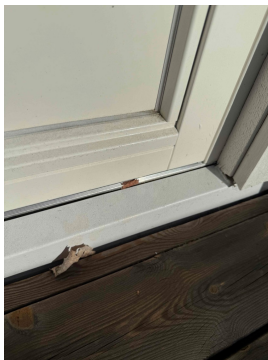
Mest sannsynlig skyldes avviket feilmontering eller manglende tilpasning mellom beslag og terskel.

Bildet viser utetthet mellom beslag og terskel ved verandadør i 2. etasje.

2 etasje: For å lukke avviket må forholdet utbedres. Dersom tiltak ikke gjennomføres, kan det oppstå vann/fuktskader på underliggende og bakenforliggende konstruksjoner.

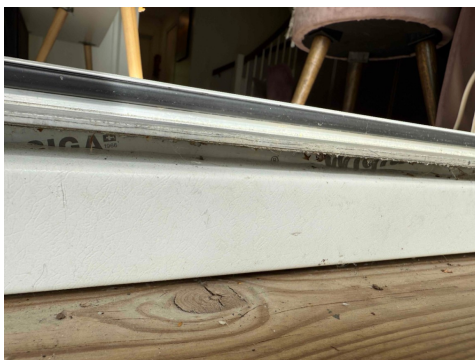
Bildet viser løst terskelbeslag på terrassedør i 1 etasje..

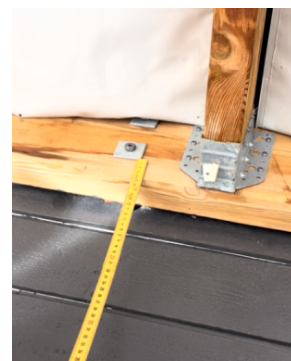
Bildet viser innfestingsskruer i veranda som ikke er tilstrekkelig skrudd til.

Det bør monteres egnet beslag for å sikre en tettere overgang mellom vegg og veranda, slik at vann ikke trenger ned mellom vegg og den påmonterte bjelken til verandaen.

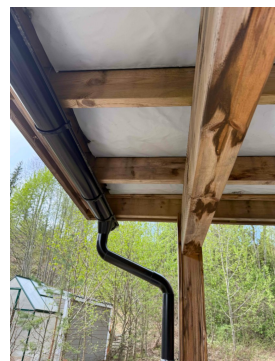
Bildet viser avslutning på undertaksduk mot takrenne

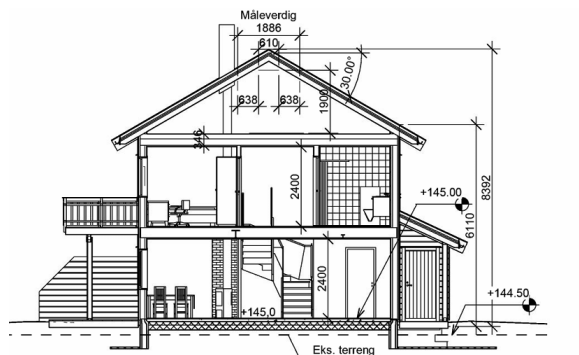
Det er opplyst at en forsikringssak på verandaen og takrenner er under behandling.  
Det er pågående sak med utbygger vedrørende manglende pipe og ildsted.

Bildet viser snitt fra byggetegning med inntegnet pipe og ildsted.

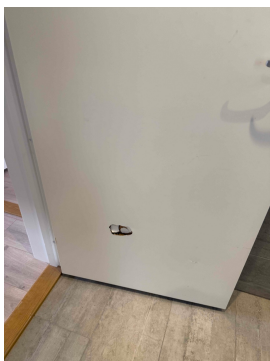
Bildet viser skade på dørblad til badet i 2 etasje.

Det må påregnes utbedring og/eller utskifting av enkelte dører

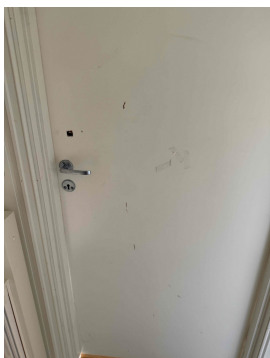
Bildet viser skade på dørblad til soverom i 2 etasje.

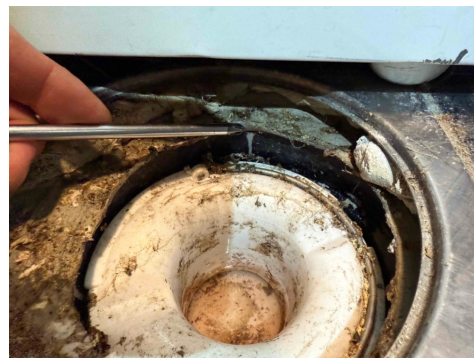
Bildet viser sluket i boden.

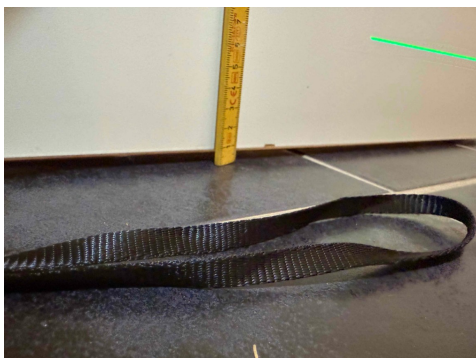
Bildet viser spalte under dørblad.

Avtrekket må kontrolleres av en fagperson, som eventuelt må foreta nødvendige utbedringer på anlegget. Tiltaket må ses i sammenheng med den 'Ventilasjon'.

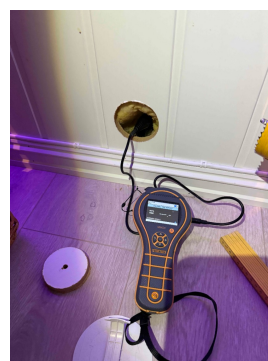
Hulltaking er foretatt uten å påvise unormale forhold. Hulltaking er foretatt ved/i under trappen. Fuktkvotemåling (vekt%) i konstruksjonen ble målt til 0.

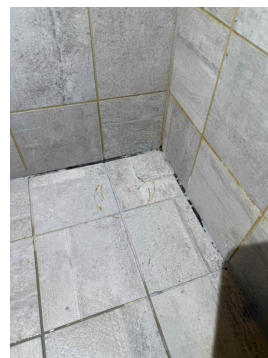
Bildet viser svertesopp i elastiske fuger i våtsonen.

For å lukke avviket må overflater må rengjøres, og fugemasse byttes ved behov.

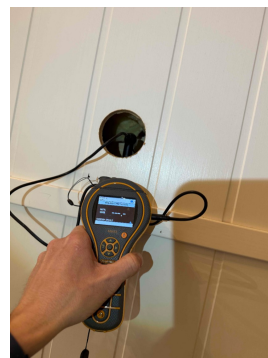
Hulltaking er foretatt uten å påvise unormale forhold. Hulltaking er foretatt ved/i i trapperom. Fuktkvotemåling (vekt%) i konstruksjonen ble målt til 0.

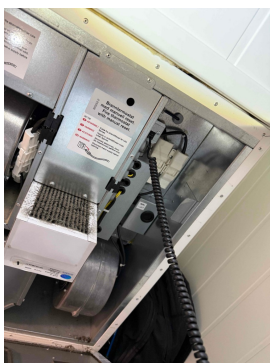
- Det er påvist mangelfull ventilasjon fra balansert ventilasjonsanlegg på ett eller flere rom i boligen.

Bildet viser filterkassett i ventilasjonsanlegget.

Anlegget må sjekkes av fagperson, samt utføre en service.  
For å lukke avviket må filter skiftes og ventilasjonsløsning forbedres.  
Dersom tiltak ikke gjennomføres, kan det føre til dårlig luftkvalitet, fuktskader, økt slitasje på ventilasjonsanlegg og redusert bokomfort.
