Tilstandsrapport

Enebolig

Orevegen 7, 3658 MILAND

Befaringsdato: 19.02.2026

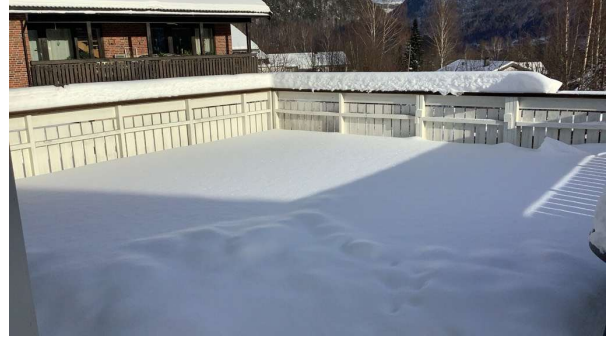
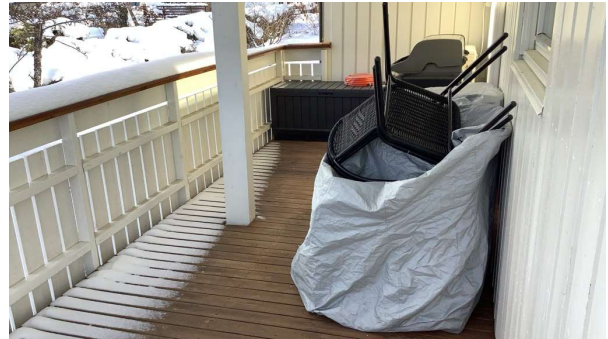
! TG 3 Balkonger, terrasser og rom under balkonger

- Balkonger/terrasse er snødekt og derfor ikke nærmere vurdert.
- Det er påvist fukt-/råteskader i konstruksjonen.

Råteskader er observert i bærende del/stolpe til verandaen.

Dersom tiltak ikke iverksettes, kan det føre til redusert bæreevne og i verste fall konstruksjonssvikt, noe som utgjør en sikkerhetsrisiko.

- Det bør foretas nærmere undersøkelser av balkong/terrasse når den er snøfri.
- Råteskadede konstruksjoner må skiftes ut.

Det bør gjennomføres en grundig undersøkelse av verandaens bærende konstruksjon når snøen er borte, og råteskadede deler må utbedres eller skiftes ut.

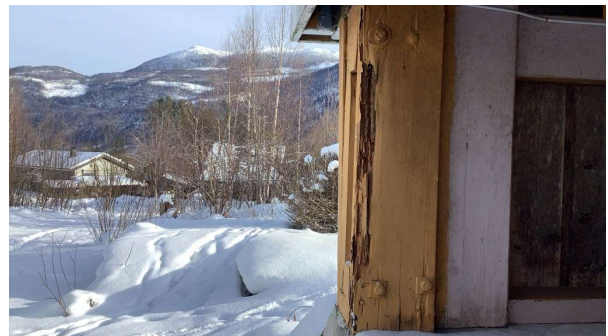
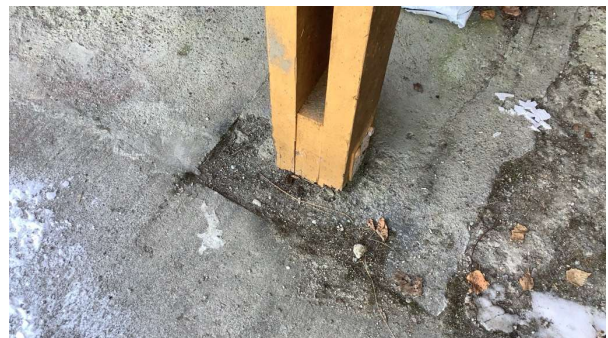
! TG 2 Utvendige trapper

Det er registrert sigeskader i konstruksjonsdelen av trappen.

Dersom dette ikke utbedres, kan det føre til økt risiko for ytterligere skader, redusert sikkerhet og forkortet levetid på trappen.

Det bør utføres utbedring av sigeskadene i trappens konstruksjon for å hindre videre setninger og forringelse av konstruksjonen.

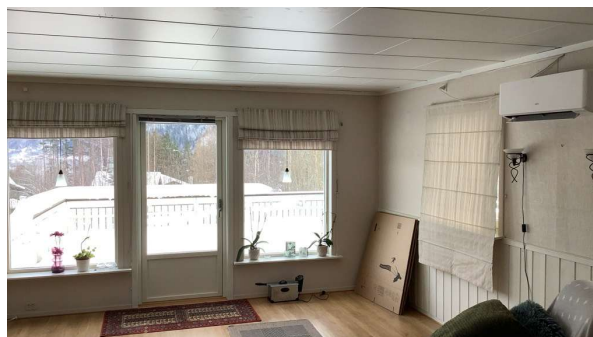
TG 2 Etasjeskille/gulv mot grunn

- Det er målt høydeforskjell på mellom 15-30 mm gjennom hele rommet. Tilstandsgrad 2 gis med bakgrunn i standardens krav til godkjente måleavvik.

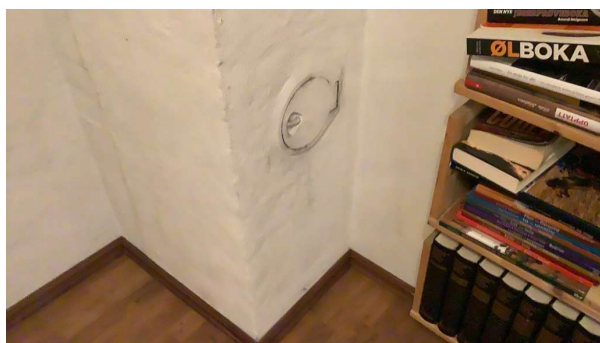
TG 2 Rom Under Terreng

Hulltaking er foretatt og det er påvist avvik i konstruksjonen. Hulltaking er foretatt ved/i l vegg på soverom.

- Det er gjennom målinger påvist høyt fuktnivå i trevegger i underetg./kjeller, det er derfor ikke foretatt hulltaking

Påforet vegg mot mur har ikke preakseptert løsning og mangler diffusjonssperre, noe som kan medføre økt risiko for fuktskader i konstruksjonen.

Manglende diffusjonssperre og feil utførelse kan føre til økt risiko for fuktskader, råte og muggutvikling i konstruksjonen, noe som kan gi redusert levetid og dårligere innneklima.

- Ytterligere undersøkelser må foretas for å få kartlagt tilstanden og omfanget på eventuelle skader.

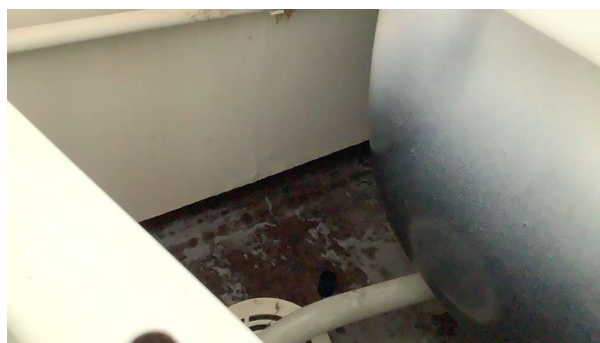
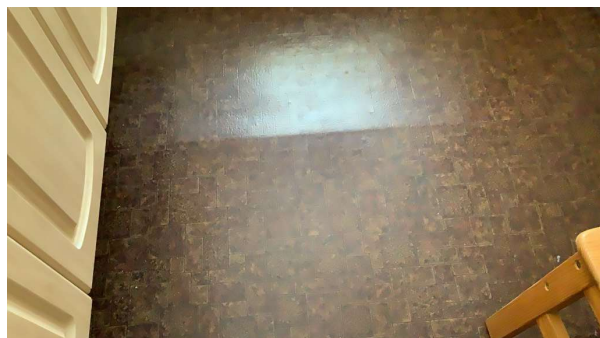
knirk i gulv,
stort sprang i gulv med svikt

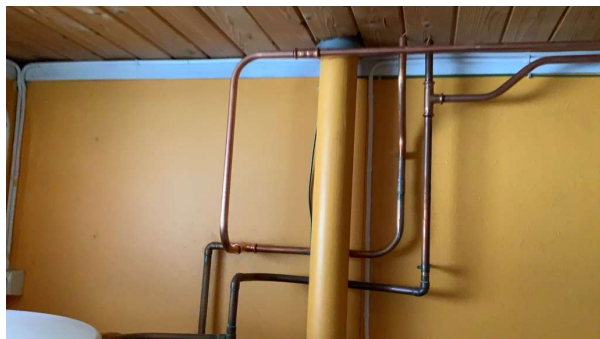
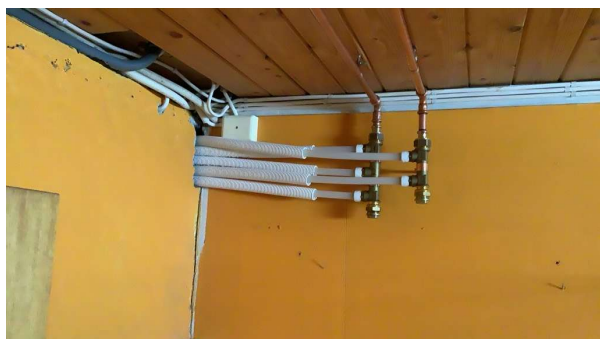
TG 2 Avløpsrør

- Det er ikke behov for utbedringstiltak siden anlegget fungerer i dag, men ut ifra alder kan skader plutselig oppstå på eldre anlegg.
- Tidspunkt for utskiftning av avløpsrør nærmer seg.

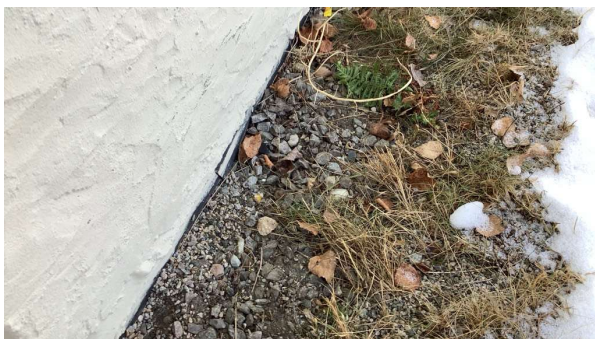
TG 2 Fuktsikring og drenering

- Tiltak for redrening rundt boligen kan ikke utelukkes.
- Overvåk tilstanden jevnlig. For å få tilstandsgrad 0 eller 1 må dreneringen skiftes ut, men tidspunktet for når dette er nødvendig er vanskelig å si noe om. Bruken av underetg/kjeller vil og være avgjørende.

Dreneringen bør overvåkes jevnlig, og det må påregnes behov for utskifting på sikt for å unngå fuktinntrengning i kjeller og underetasje. Overskredet levetid medfører økt risiko for redusert funksjon og fuktskader i tilstøtende konstruksjoner.

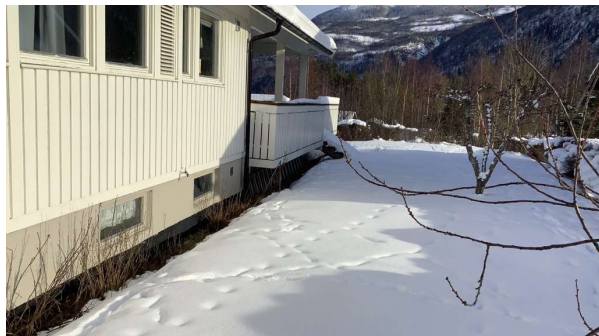
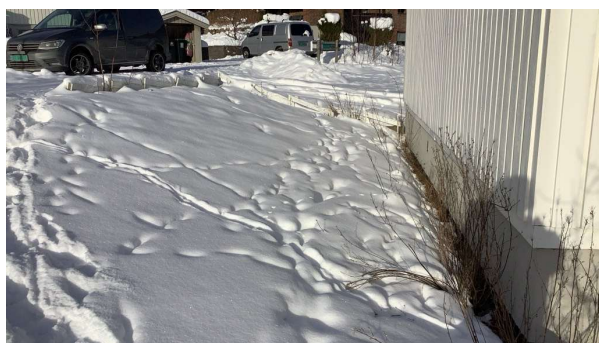
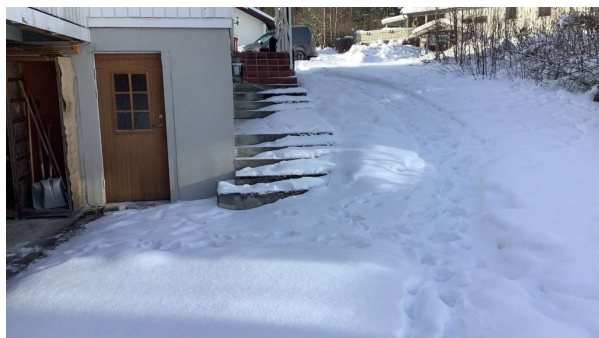
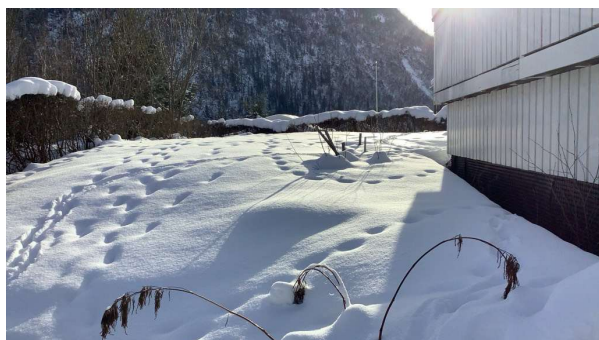
1 TG 2 Utvendige vann- og avløpsledninger

- Det er ikke behov for utbedringstiltak siden anlegget fungerer i dag, men ut ifra alder kan skader plutselig oppstå på eldre anlegg.

Det anbefales å gjennomføre kontroll av utvendige vann- og avløpsledninger, da mer enn halvparten av forventet brukstid er passert. Konsekvensen av ikke å følge opp dette er økt risiko for lekkasjer, brudd eller andre skader på ledningene, noe som kan medføre vannskader og kostbare reparasjoner.
