# Tilstandsrapport

Enebolig

Morildveien 31, 4639 KRISTIANSAND S

Befaringsdato: 09.06.2025

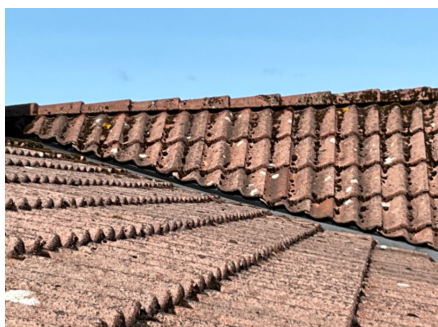
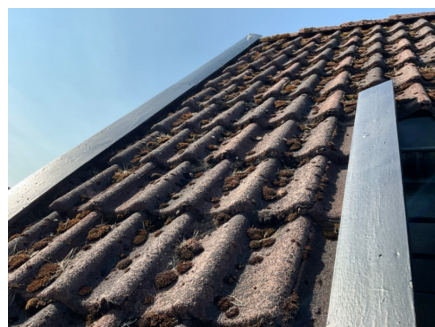
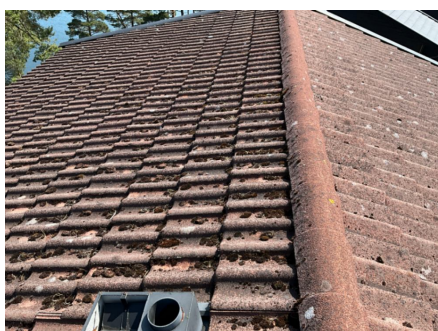
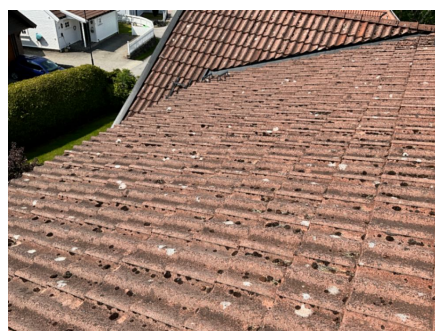
Det er registrert fuktmerker rundt luftelyren på kaldtloftet.

- Tidspunkt for utskiftning av undertak nærmer seg.
- Når taktekking og undertak begynner å bli gamle, øker risikoen for lekkasjer, noe som kan føre til omfattende og kostbare reparasjoner av underliggende konstruksjoner dersom en ikke foretar tiltak på konstruksjonene før dette oppstår.

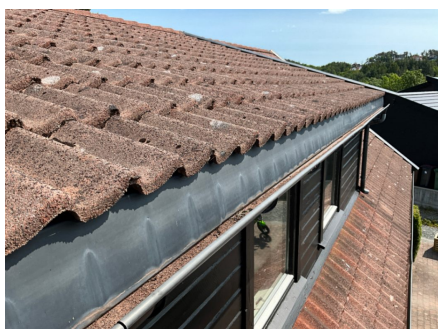
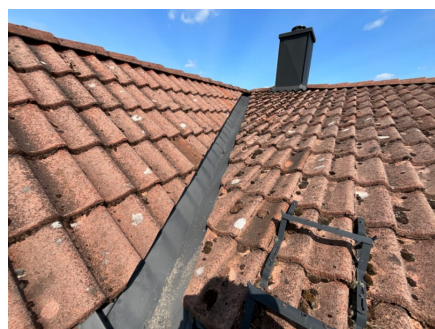
### Nedløp og beslag

Takrenner, nedløp og beslag av metall og plast.

- Overvåk tilstanden jevnlig. For å få tilstandsgrad 0 eller 1 må beslag/renner/nedløp skiftes ut, men tidspunktet for når dette er nødvendig er vanskelig å si noe om.
- Stigetrinn for feier må monteres.

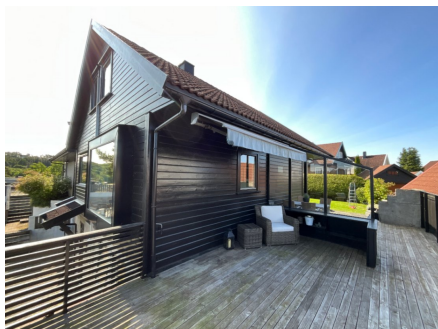
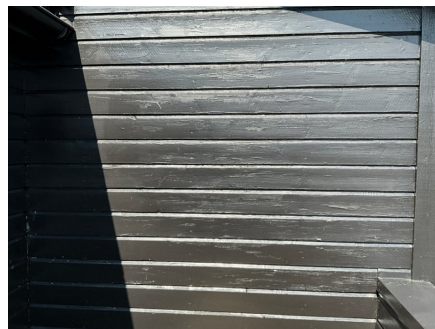
## Veggkonstruksjon

Veggene har bindingsverkskonstruksjon fra byggeår. Fasade/kledning har liggende bordkledning.

- Lokal utbedring bør foretas for å øke avstanden mellom terreng og bordkledning.
- Uten tilstrekkelig lufting bak bordkledningen kan fuktighet som trenger inn bak bordene eller gjennom veggene innenfra ikke tørke opp. Dette skaper ideelle forhold for råtesopp og muggvekst.
- Kledning som står nærme terrenget vil ha økt behov for maling og med fare for fukt og råte i kledningen og bakenforliggende konstruksjoner.
- Mangelfull eller ikke tilstrekkelig lufting av kledningen kan føre til fukt i bakenforliggende konstruksjoner.

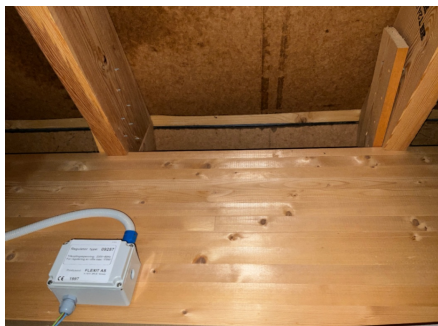
## Takkonstruksjon/Loft

Takkonstruksjonen har sperrekonstruksjon. Store deler av konstruksjonen er kledd inne, tilstandsgrad er satt på bakgrunn av alder på bygget og fukt/negative funn innvendig.

Det kan ikke utelukkes fuktmerker i andre deler av undertaket.

- Det er påvist fuktskjolder/skader i takkonstruksjonen.

- Det må gjøres nærmere undersøkelser.

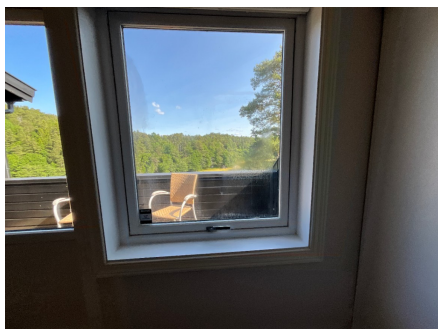
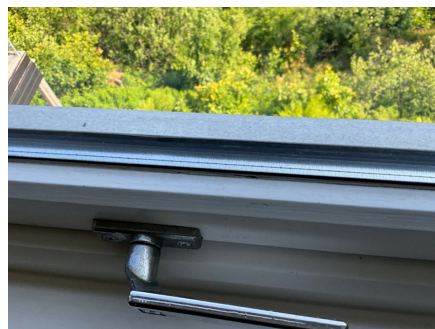
## TG 2 Vinduer

- Karmene i vinduer er slitte og det er sprekker i trevirket.
- Det er påvist ett glass som er punktert.
- Tilstandsgrad 2 gis når bygningsdelen har vesentlige avvik. Bygningsdelen skal enten ha feil utførelse, en skade eller symptomer på skade, sterk slitasje eller nedsatt funksjon. Graden gis når bygningsdelen trenger vedlikehold eller tiltak i nær fremtid. Graden skal også brukes når delen er gammel og det er grunn til å varsle om faren for skader på grunn av alderen, eller når det er grunn til å overvåke delen spesielt på grunn av fare for større skader eller følgeskader.

- Det må påregnes noe vedlikehold og at enkelte vinduer må skiftes ut.

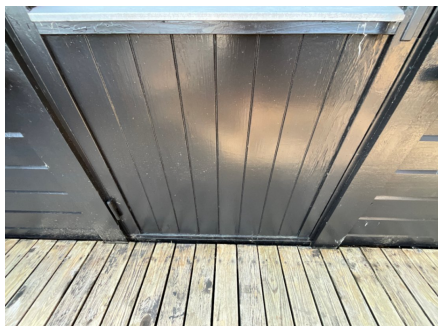
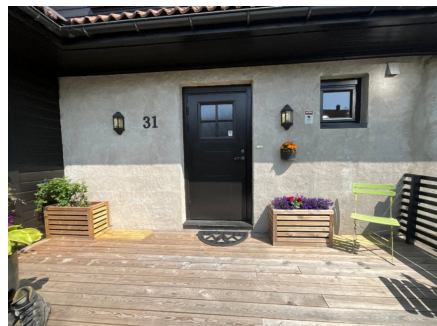
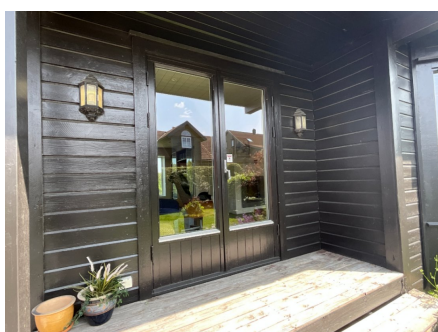
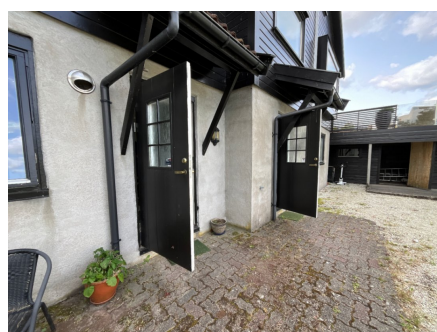
## TG 2 Dører

- Karmene i dører er værslitte utvendig og det er sprekker i trevirket.
- Tilstandsgrad 2 gis når bygningsdelen har vesentlige avvik. Bygningsdelen skal enten ha feil utførelse, en skade eller symptomer på skade, sterk slitasje eller nedsatt funksjon. Graden gis når bygningsdelen trenger vedlikehold eller tiltak i nær fremtid. Graden skal også brukes når delen er gammel og det er grunn til å varsle om faren for skader på grunn av alderen, eller når det er grunn til å overvåke delen spesielt på grunn av fare for større skader eller følgeskader.

- Det må påregnes noe vedlikehold og at enkelte dører må skiftes ut.

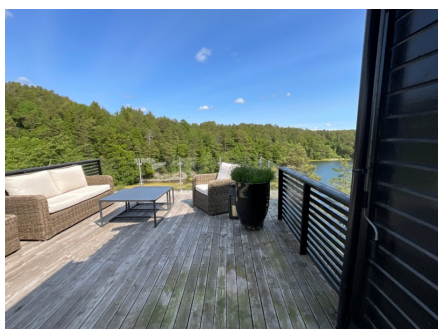
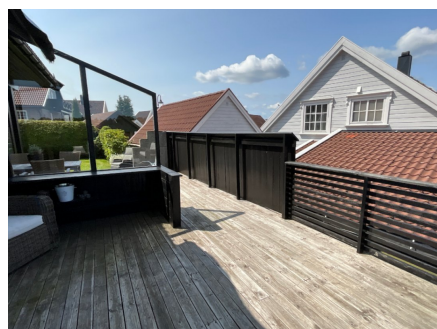
## Balkonger, terrasser og rom under balkonger

Veranda med utgang fra stue. Dekke av terrassebord. Rekkverk av tre og glass.

- Det er ikke krav om utbedring av rekkverkshøyde opp til dagens forskriftskrav.

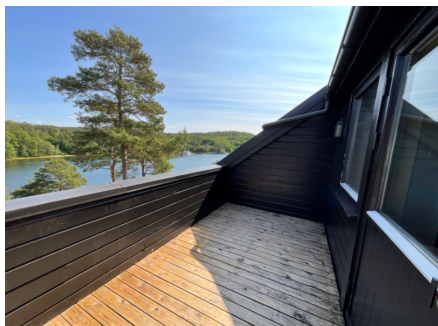
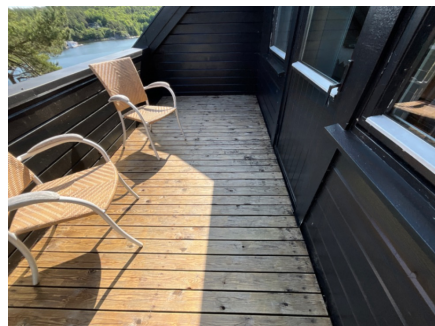
## Altan loft

Høy alder på tekkingen tilsier utskifting i nær fremtid, med garasje under er det fare for skader i underliggende konstruksjoner.

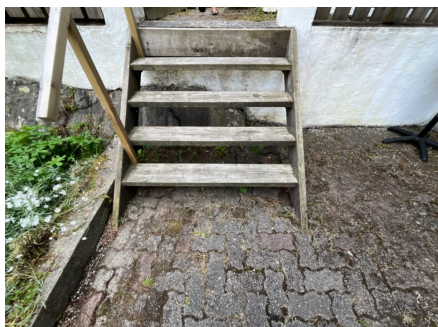
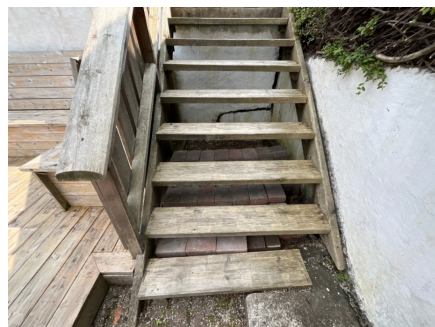
## **Utvendige trapper**

Konsekvens av manglende rekkverk er at trappen er mindre sikker i bruk og gir økt fare for fallskader.

- Rekkverk må monteres for å lukke avviket.

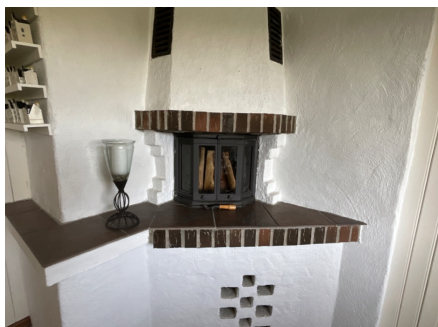
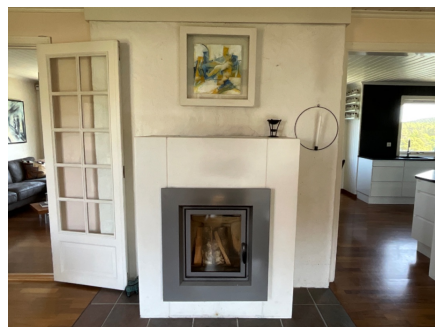
## TG 2 Pipe og ildsted

- Det er påvist sprekker og/eller riss i pipe.

- Det må foretas lokal utbedring.

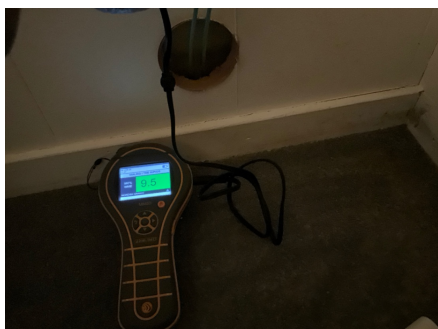
## TG 2 Rom Under Terreng

- Det er registrert fuktskjolder/fuktskader på overflater.
- Det er registrert svart sopp på listverket i bunnen av veggen, sannsynligvis kommer dette av ikke tilstrekkelig utlufting.
- Ved hulltaking ble det påvist at vegg mot terreng er utført med dampsperre, dette er ikke en anbefalt løsning i henhold til Byggforskserien. Byggforskserien 523.127 Betongvegg mot terreng; 82: Dampsperre og innvendig kledning på steder der mer enn halve vegg høyden ligger under terrengnivå skal det ikke brukes innvendig dampsperre. Innvendige spikerslag atskilles fra betongveggen med remser/biter av grunnmurspapp eller plastkiler.

- Det må foretas ytterligere undersøkelser for å fastslå omfang/årsak.
- Anbefaler tiltak i rom under terreng og/eller på dreneringen da høy fuktighet på sikt vil kunne resultere i mugg/råte i treverket. Det er ingen tegn på skade der hulltaking er utført, men det kan ikke utelukkes skader som ikke er registrert da hulltaking kun gir mulighet for kontroll av et lite område i konstruksjonen.
- Plast mot terreng vil kunne resultere i at fukt fra utsiden lukkes inne i konstruksjonen, med dertil fare for råteskader i veggen. En må være obs på vann og fukt utenfra og regelmessig holde konstruksjonen under oppsikt for å se etter fukt.
- Fuktighet i påførte vegger under terrenget vil variere med årstidene og verdiene kan være normal fra 18/19 vektprosent og ned til under 6%.

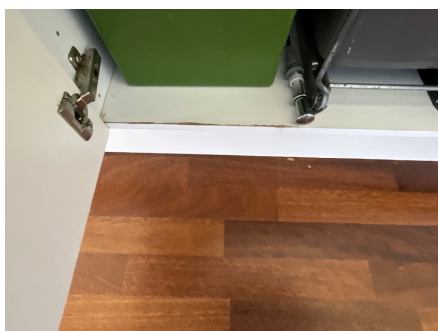
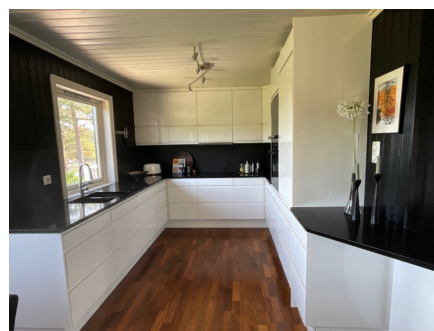
- Det er påvist fuktskjolder i overflater.

Liten fukt skade i skapet.

- Overflater må utbedres eller skiftes.

Lokal utbedring, avviket er kun av kosmetisk betydning.

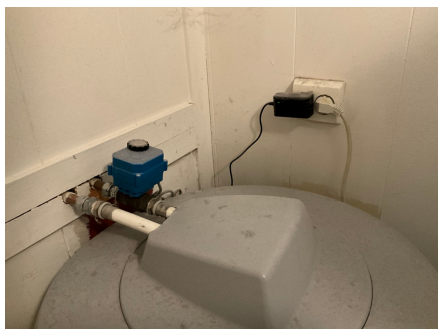
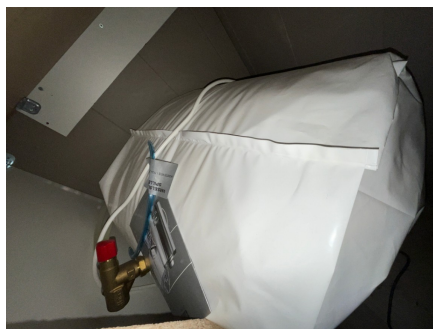
## TG 2 Varmtvannstank

Den elektriske tilkoblingen med stikkontakt kan medføre økt fare for brannutvikling, grunnet belastningen tilkoblingen utsettes for.

Tilstandsgraden settes i tråd med krav gitt i gjeldende standard (NS3600)

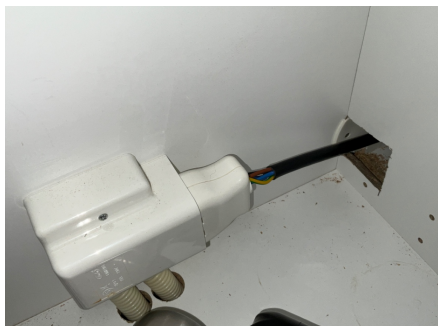
Dårlig utførelse.
