**Salgsobjekt:** Enebolig  
**Eierform:** Eiet  
**Byggeår:** 1998  
**BRA-i/BRA Total** 313/313 kvm  
**Tomtstr.:** 570.6 m<sup>2</sup>  
**Soverom:** 4  
**Antall rom:** 8  
**Gnr./bnr.** Gnr. 96, bnr. 455  
**Oppdragsnr.:** 1411250307

# Flott enebolig med 2 godkjente praktikandeler I Solrik tomt med fantastisk utsikt I

# Tilstandsrapport

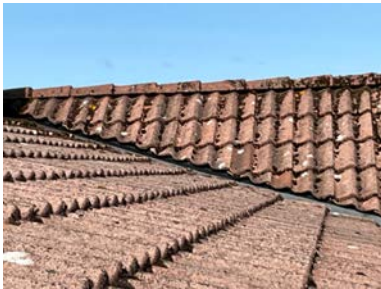
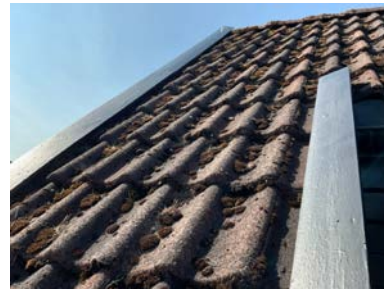
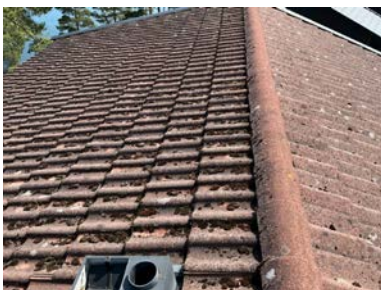
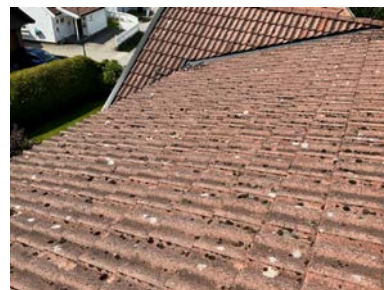
Det er registrert fuktmerker rundt luftelyren på kaldtloftet.

- Tidspunkt for utskiftning av undertak nærmer seg.
- Når takteking og undertak begynner å bli gamle, øker risikoen for lekkasjer, noe som kan føre til omfattende og kostbare reparasjoner av underliggende konstruksjoner dersom en ikke foretar tiltak på konstruksjonene før dette oppstår.

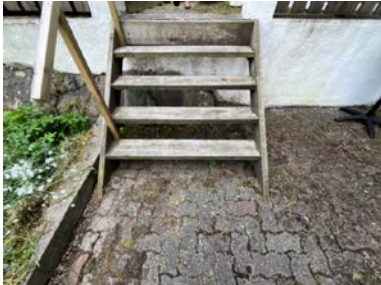
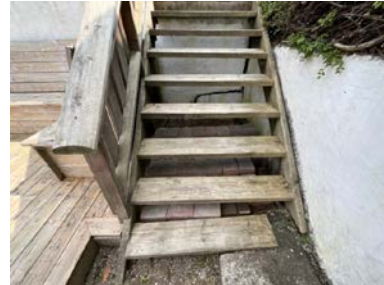
## TG 3 Utvendige trapper

Konsekvens av manglende rekkverk er at trappen er mindre sikker i bruk og gir økt fare for fallskader.

- Rekkverk må monteres for å lukke avviket.

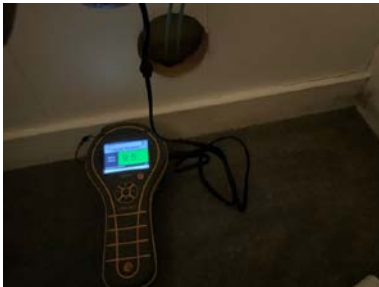
- Det er registrert fuktskjolder/fuktskader på overflater.
- Det er registrert svart sopp på listverket i bunnen av veggen, sannsynligvis kommer dette av ikke tilstrekkelig utlufting.
- Ved hulltaking ble det påvist at vegg mot terreng er utført med dampsperre, dette er ikke en anbefalt løsning i henhold til Byggforskeren. Byggforskeren 523.127 Betongvegg mot terreng; 82: Dampsperre og innvendig kledning på steder der mer enn halve vegg høyden ligger under terrengnivå skal det ikke brukes innvendig dampsperre. Innvendige spikerslag atskilles fra betongveggen med remser/biter av grunnmurspapp eller plastkiler.

- Det må foretas ytterligere undersøkelser for å fastslå omfang/årsak.
- Anbefaler tiltak i rom under terreng og/eller på dreneringen da høy fuktighet på sikt vil kunne resultere i mugg/råte i treverket. Det er ingen tegn på skade der hulltaking er utført, men det kan ikke utelukkes skader som ikke er registrert da hulltaking kun gir mulighet for kontroll av et lite område i konstruksjonen.
- Plast mot terreng vil kunne resultere i at fukt fra utsiden lukkes inne i konstruksjonen, med dertil fare for råteskader i veggen. En må være obs på vann og fukt utenfra og regelmessig holde konstruksjonen under oppsikt for å se etter fukt.
- Fuktighet i påførte vegger under terrenget vil variere med årstidene og verdiene kan være normal fra 18/19 vektprosent og ned til under 6%.

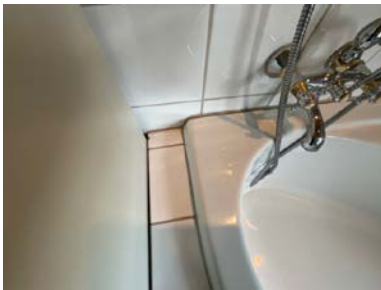
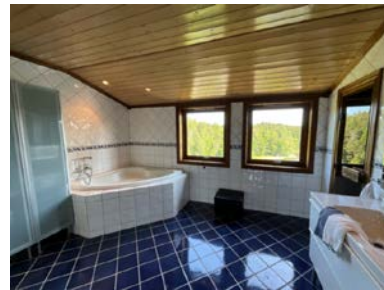
- Det er påvist at flisfuger har riss/sprekker.
- Det er vindu/dør med ikke fuktbestandige materialer i våtsonen (ved vask, dusj, badekar, osv.), løsningen eller byggematerialet er uegnet.

- Dersom det ikke gjøres tiltak, kan dette medføre oppfukting, oppsvelling og forringelse av materialer over tid og fuktskader på tilstøtende konstruksjoner.
- Fuger bør skiftes ut.

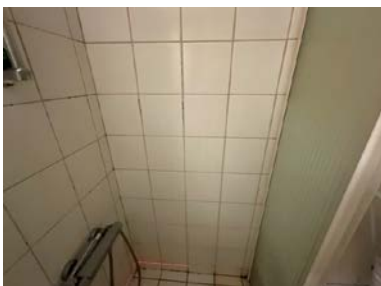
- Selv om svertesopp hovedsakelig er et overflatefenomen, kan kraftig vekst indikere høy fuktighet som igjen kan føre til at råtesopper etableres og forårsake skade på bygningskonstruksjonen.

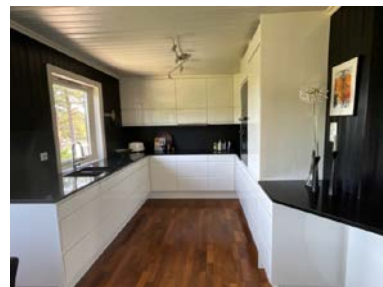
Liten fukt skade i skapet.
