# Tilstandsrapport - NS 3600:2018

## Sildevikveien 12

Gnr: 206 Bnr: 107

**Rapport kode: 898513**

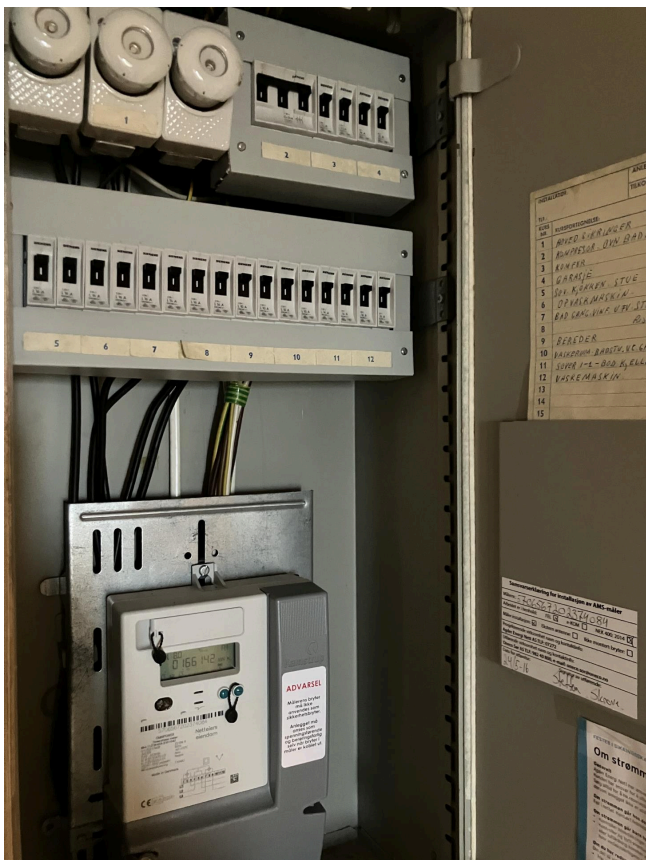
Sikringskap.

NR	Sjekkpunkt	Svar	Kommentar
9	Er det tegn til at det har vært termiske skader (tegn på varmgang) på kabler, brytere, downlights, stikkontakter og elektrisk utstyr? Er det synlig defekter på kabler, eller er disse ikke tilstrekkelig festet?	Nei	
10	Foreligger det dokumentasjon for varmekabler og innfelt belysning?	Nei	
11	Ved uisolerte ledninger/koblinger som man kan komme i berøring med. Er kabelinnføringer og hull utette?	Nei	
12	Foreta en vurdering basert på den visuelle kontrollen som er utført, anleggets alder, anleggets allmenne tilstand og fare for liv og helse. Bør det elektriske anlegget ha en utvidet el-kontroll? Dersom ja, noter det i rapporten.	Ja	Anbefaler en kontroll av EL. anlegget hvert 5 år.
