# Tilstandsrapport

Enebolig

Hasselveien 7, 3158 ANDEBU

Befaringsdato: 15.10.2025

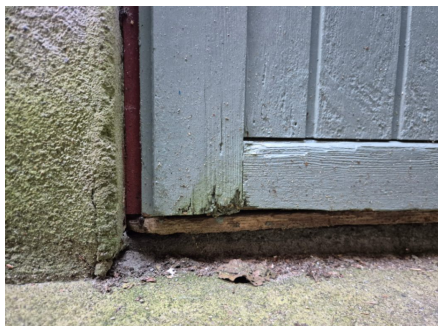
Mer enn halvparten av forventet levetid er oppbrukt på kjellerdør og det er påvist råteskader i bunn av døren.

Kjellerdøren bør skiftes ut for å hindre videre råteutvikling og redusere risikoen for fuktskader på tilstøtende konstruksjoner. Dersom tiltak ikke iverksettes, kan dette føre til økt varmetap, dårligere sikkerhet og ytterligere forringelse av dørens funksjon.

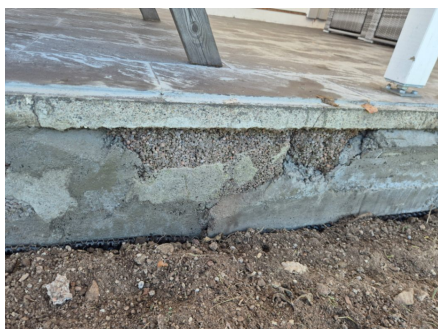
Det er registrert løs pusslag og sprekker på siden av muren til verandaen.

Løs/manglende pusslag.

Løst pusslag og sprekker på siden av muren til verandaen bør utbedres for å hindre videre forringelse av konstruksjonen og redusere risikoen for fuktskader og avskalling.

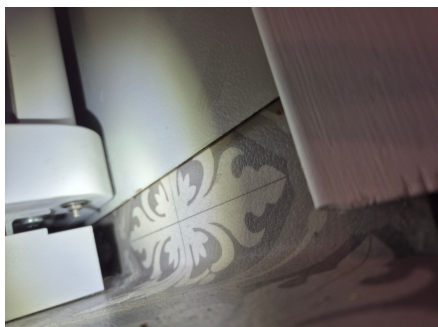
Overgangen mellom vinylbelegg og våtromsplater vurderes som et svakt punkt med økt risiko for lekkasjer, da det er usikkert om gulvmembranen er ført opp bak veggpanelet.

Dersom våtromsplatene og overgangen mot vinylbelegg ikke er montert fagmessig, kan dette medføre utettheter som øker risikoen for fuktinntrengning bak platene. Over tid kan dette føre til oppfukning av tilstøtende konstruksjoner, noe som kan resultere i råteskader, muggvekst og eventuelle lekkasjer.

Mangler aluminiumslist i bunn av våtromsplate.

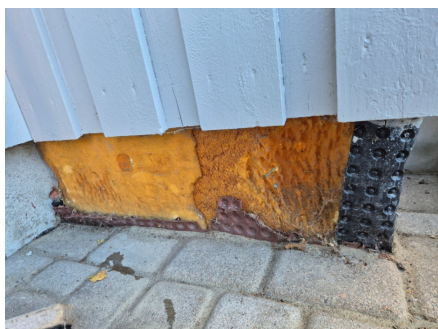
Det ble observert symptomer på sviktende fuktsikring. Synlig saltutslag i kjeller og målt høye fuktverdier i innforet vegg.

Grunnmursplast mangler i hjørnet.

Om fukt skal fjernes må drenering legges om. Dersom tiltak ikke iverksettes, kan det medføre økt risiko for fuktinntrengning i konstruksjonen, noe som kan føre til skader på bygningsmassen.

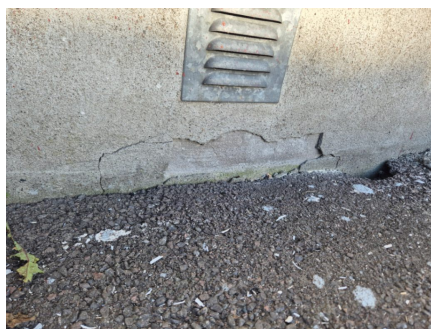
Det er påvist sprekk og løs puss i grunnmursfasader.

Løst pusslag.

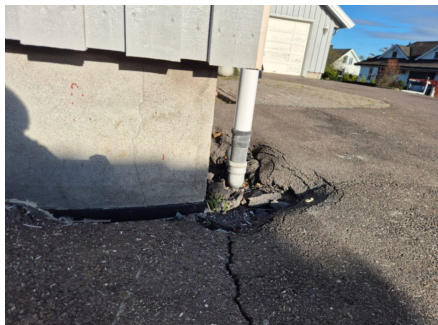
Uten tilstrekkelig fall bort fra grunnmur kan vann samle seg nær grunnmuren og føre til fuktinntrengning.

Grop mot grunnmur.

Det anbefales arrondere terreng rundt bygning slik at det etableres fall fra bygget eller alternative tiltak.

Ideelt bør det være fall på 1:50 på 3 meter ut fra bygning.
