Hasselveien 7, 3158 ANDEBU

# Tilstandsrapport

Befaringsdato: 15.10.2025

Rapportdato: 16.10.2025

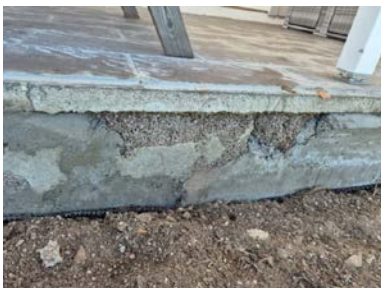
Det er registrert løs pusslag og sprekker på siden av muren til verandaen.

Løs/manglende pusslag.

Løst pusslag og sprekker på siden av muren til verandaen bør utbedres for å hindre videre forringelse av konstruksjonen og redusere risikoen for fuktskader og avskalling.

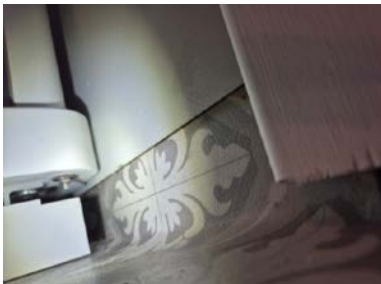
Overgangen mellom vinylbelegg og våtromsplater vurderes som et svakt punkt med økt risiko for lekkasjer, da det er usikkert om gulvmembranen er ført opp bak veggpanelet.

Dersom våtromsplatene og overgangen mot vinylbelegg ikke er montert fagmessig, kan dette medføre utettheter som øker risikoen for fuktnittrengning bak platene. Over tid kan dette føre til oppfukning av tilstøtende konstruksjoner, noe som kan resultere i råteskader, muggvekst og eventuelle lekkasjer.

Mangler aluminiumslist i bunn av våtromsplate.

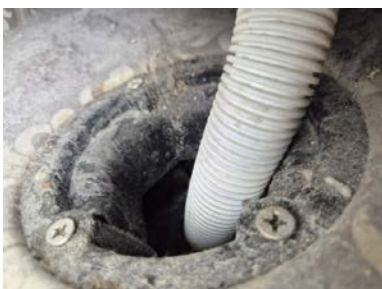
Eldre sluk av plast er ofte utsatt for lekkasjer og særlig i overganger. Eventuelle lekkasjer kan medføre fuktskader på tiliggende konstruksjoner.

Overvåk tilstanden jevnlig. For å få tilstandsgrad 0 eller 1 må slukløsningen skiftes ut og sannsynligvis må også membransjiktet skiftes/utbedres. Det er imidlertid vanskelig å si noe om tidspunktet for når dette er nødvendig.

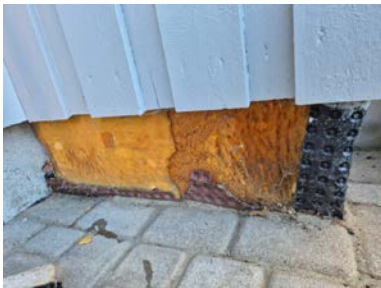
Det ble observert symptomer på sviktende fuktsikring. Synlig saltutslag i kjeller og

målt høye fuktverdier i innforet vegg.

Grunnmursplast mangler i hjørnet.

Om fukt skal fjernes må drenering legges om. Dersom tiltak ikke iverksettes, kan det medføre økt risiko for fuktinntrengning i konstruksjonen, noe som kan føre til skader på bygningsmassen.

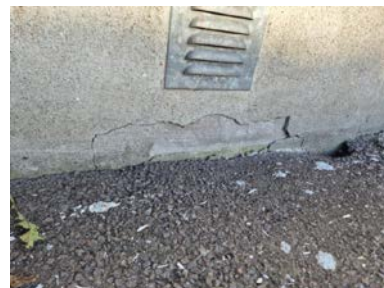
Det er påvist sprekk og løs puss i grunnmursfasader.

Løs pusslag.

Generelt vedlikehold er noe som er påregnelig med tiden for å hindre fuktinntrengning eller svekkelse av konstruksjonen.
