# Tilstandsrapport

Boligbygg med flere boenheter

Gislemyrveien 2 C, 4621 KRISTIANSAND S

Befaringsdato: 19.01.2026

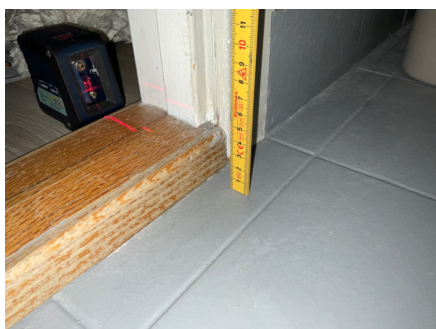
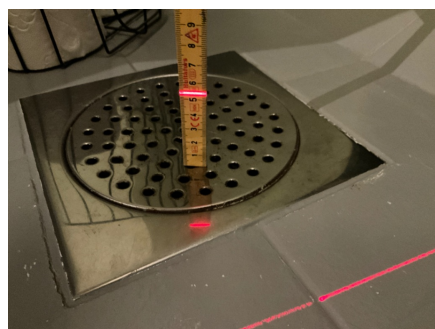
## TG 2 Overflater Gulv

Det er malt flislagt gulv. Gulvet har flat utførelse.

- Det er påvist at høydeforskjell fra topp slukrist til gulv/synlig topp membran ved dørterskel er mindre enn 25 mm.
- Krav til fall er ikke oppfylt og gulvet er tilnærmet flatt (har ikke motfall).
- Sluken er ikke plassert i dusjsonen.

- Til tross for avviket i fall/høydeforskjell til sluk, vil gulvet fortsatt kunne lede vann mot sluket, men med redusert effektivitet. Dette kan potensielt øke risikoen for vannansamling i enkelte områder av badet.
- Et bad med manglende/reduisert fall til sluk blir mindre funksjonelt og sikkert for brukeren. Dette kan medføre stående vann på gulvet, vann som ikke ledes effektivt til sluket, økt risiko for at vann renner ut av rommet og redusert sklisikkerhet på gulvet.

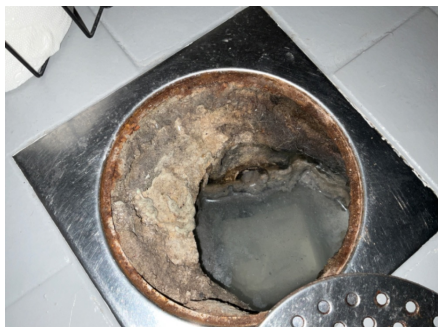
## TG 2 Sluk, membran og tettesjikt

Det er eldre soilsluk og ukjent tettesjikt/membran.

- Membran i kombinasjon med gammelt sluk uten klemring. Membran er smurt ned på sluk.
- Mer enn halvparten av forventet brukstid er passert på membranløsningen.
- Mer enn halvparten av forventet brukstid er passert på slukløsningen.

- Uten tilfredsstillende klemring er det vanskelig å sikre en vanntett overgang mellom smøremembranen og sluket. Dette øker risikoen for at vann kan sive ned langs sidene av sluket og forårsake fuktskader i gulvkonstruksjonen og omkringliggende område.
- Det er viktig å merke seg at levetiden til en membran varierer basert på kvalitet, installasjon og bruk. Eldre membraner kan bli sprø og sprekke opp, noe som fører til at de mister sin vanntettende funksjon. Dette kan resultere i vannlekkasjer gjennom vegger og gulv og fuktskader.
- Eldre sluk av støpejern er ofte utsatt for rust som kan medføre lekkasjer. Eventuelle lekkasjer kan medføre fuktskader på tilliggende konstruksjoner.

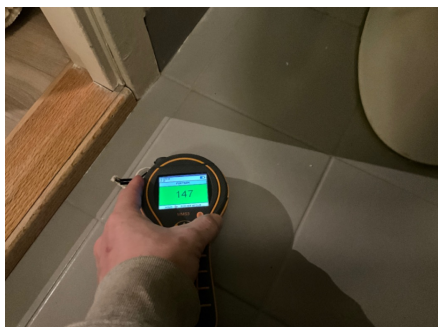
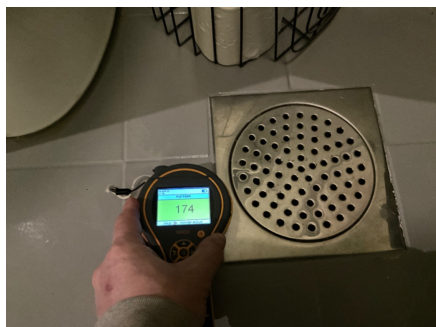
### TG IU Tilliggende konstruksjoner våtrom

Hulltaking er ikke utført grunnet at vegger som omslutter våtrommet er av murverk/betong.

Det er i stedet utført alternative undersøkelser med egnet fuktsøker utstyr på overflater som dusjsone, ved innredning og på gulvflate.

Det ble på kontrollerte steder ikke registrert utslag på fuktsøkeren som tilsier at det er skadelig fukt i konstruksjonene på befaringstidspunktet.

- Det er pga bygningsmessige hindringer ikke fysisk mulig å foreta hulltaking i vegg bak våtsone.

- Ved manglende hulltaking er det fare for at eventuelle skader i veggen ikke avdekkes.

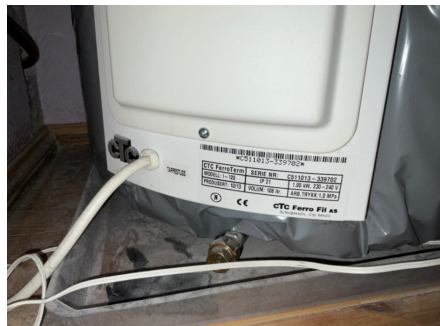
Varmtvannstanken er på ca. 120 liter.
