# Tilstandsrapport

Leilighet

Storgata 18, 1776 HALDEN

Befaringsdato: 18.03.2024

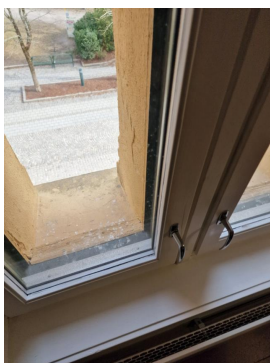
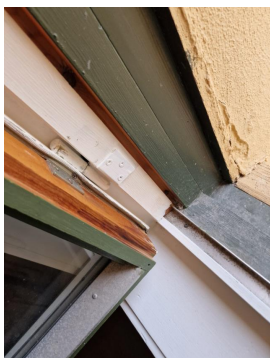
### TG 2 Vinduer

- Det er påvist at enkelte vinduer er vanskelig å åpne/lukke.

- Vinduer må justeres.

Oppgraderinger og utskiftninger av eldre vinduer må vurderes på sikt, i regi av sameiet.

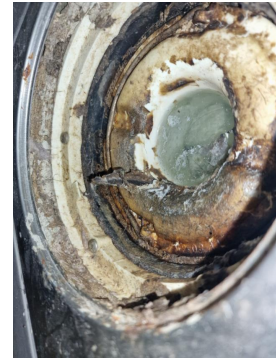
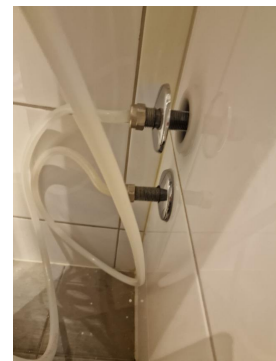
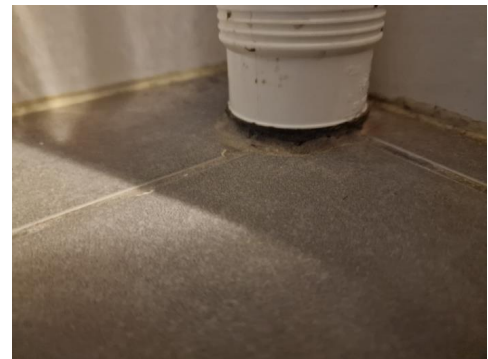
### TG 2 Sluk, membran og tettesjikt

- Det er påvist mangelfull/feil utførelse rundt rørgjennomføringer e.l. som gir fare for fukt i konstruksjonen i våtsone.
- Sluk har begrenset mulighet for inspeksjon og rengjøring.

Det er noe begrenset tilgang til sluket, da det tar i innredningen.

Det er ikke synlig mansjett under klemringen eller synlig membran i sluk eller på rørgjennomføringer i gulv og vegg.

- Løsningen/utførelsen rundt rørgjennomføringer gir fare for fukt inn i konstruksjoner.
- Det må foretas lokale tiltak for å utbedre utettheter på våtrommet.

Dokumentasjon må innhentes og lokale utbedringer må beregnes.

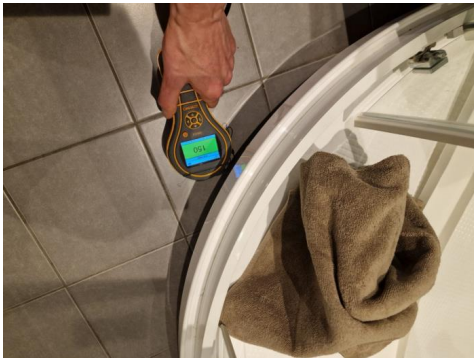
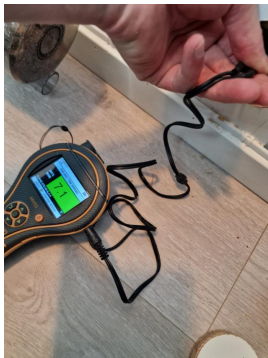
### TG 0 Tilliggende konstruksjoner våtrom

Det ble foretatt hullboring fra soverom og inn mot våtsonen på badet. Det ble avdekket isolasjon og sponplater inn mot badet. Det ble målt opp til 7 vekt% fukt i bunnsvill i vegg. Det ble målt normale fuktverdier ved hulltaking.

- Det er ikke behov for utbedringstiltak.

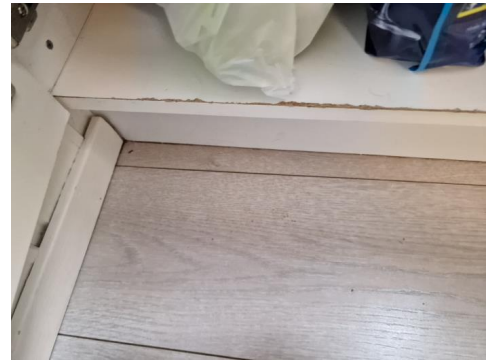
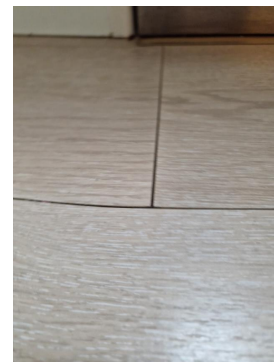
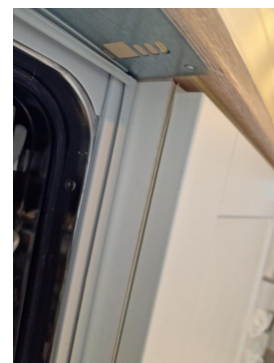
#### TG 2 Overflater og innredning

- Det er påvist skader/fuktskjolder i kjøkkengulvet.
- Det er påvist fuktskjolder i overflater.

Det er noe svelling i noen skrog.

Noe sviakt i gulv ved dør.

Det er ikke montert komfyrvakt eller vannstopp.

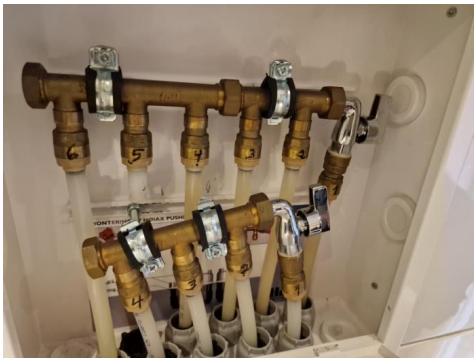
#### TG 1 Vannledninger

Innvendige vannledninger er av plast (rør i rør). Det er besiktiget i rørskap på badet.

Stoppekran synlig i fordelerskapet.  
Drenering fra skapet går til badegulvet.

Det er noe skjevhet på fordelerstokken.
