# Tilstandsrapport

Leilighet

Storgata 18, 1776 HALDEN

Befaringsdato: 09.04.2025

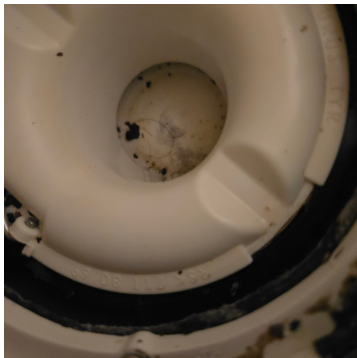
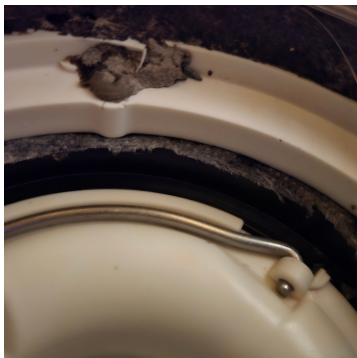
Det er plastsluk og ukjent tettesjikt/membran.  
Flis og Malerservice AS har montert membran med oppbrett på terskel etter befaring.  
VVS installatøren AS har kontrollert våtrommet.

- Det er påvist mangelfull/feil utførelse rundt rørgjennomføringer e.l. som gir fare for fukt i konstruksjonen i våtsone.
- Sluk har begrenset mulighet for inspeksjon og rengjøring.

Det er noe begrenset tilgang til sluket, da det tar i innredningen. Det foreligger ikke opplysninger om type eller utførelse av membran/vanntett sjikt.

Det er synlig mansjett under klemringen i sluk, men den er ikke synlig smurt med membran.

Dokumentasjon må innhentes vis mulig.

Overvåk tilstanden jevnlig. For å få tilstandsgrad 0 eller 1 må tettesjiktet skiftes ut, men tidspunktet for når dette er nødvendig er vanskelig å si noe om. Ved renovering, påse at alle forhold med tettesjiktet, våtsone, sluk, røranlegg mv. dokumenteres.
