Tilstandsrapport

Leilighet

Storgata 18, 1776 HALDEN

Rapportdato: 14.04.2026

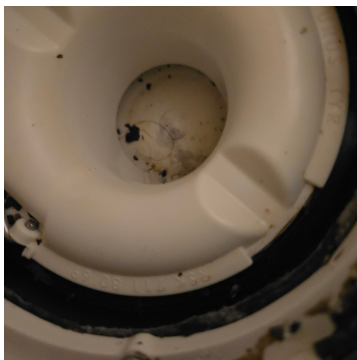
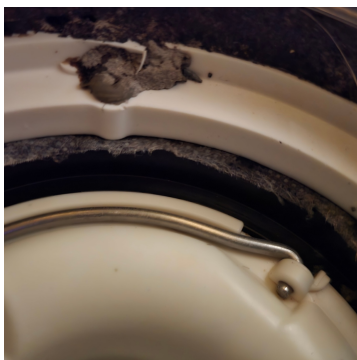
TG 2 Sluk, membran og tettesjikt

Det er plastsluk og ukjent tettesjikt/membran. Flis og Malerservice AS har montert membran med oppbrett på terskel etter befarung. VVS installatøren AS har kontrollert våtrommet.

- Det er påvist mangelfull/feil utførelse rundt rørgjennomføringer e.l. som gir fare for fukt i konstruksjonen i våtsone.
- Sluk har begrenset mulighet for inspeksjon og rengjøring.

Det er noe begrenset tilgang til sluket, da det tar i innredningen. Det foreligger ikke opplysninger om type eller utførelse av membran/vanntett sjikt.

Det er synlig mansjett under klemringen i sluk, men den er ikke synlig smurt med membran.

Dokumentasjon må innhentes vis mulig.

Overvåk tilstanden jevnlig. For å få tilstandsgrad 0 eller 1 må tettesjiktet skiftes ut, men tidspunktet for når dette er nødvendig er vanskelig å si noe om. Ved renovering, påse at alle forhold med tettesjiktet, våtsone, sluk, røranlegg mv. dokumenteres.
