# Tilstandsrapport

Tomannsbolig (Hel)

Johan Fastings gate 14, 2318 HAMAR

Befaringsdato: 20.05.2025

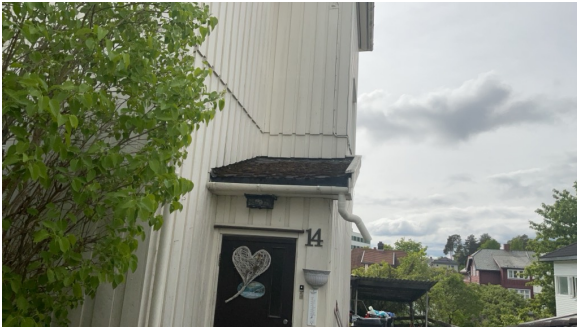
- Når taktekking og undertak begynner å bli gamle, øker risikoen for lekkasjer, noe som kan føre til omfattende og kostbare reparasjoner av underliggende konstruksjoner dersom en ikke foretar tiltak på konstruksjonene før dette oppstår.

Mose på takteking av er inngangsparti.

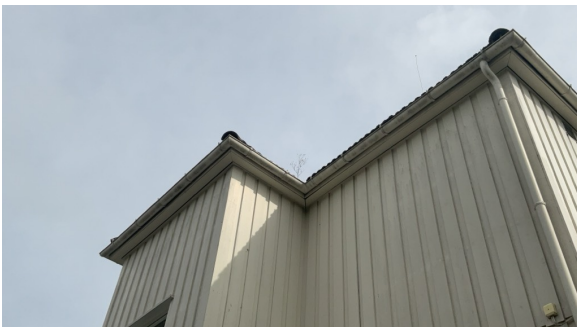
Gress vokser i takrenner og disse må rengjøres.

- Overvåk tilstanden jevnlig. For å få tilstandsgrad 0 eller 1 må beslag/renner/nedløp skiftes ut, men tidspunktet for når dette er nødvendig er vanskelig å si noe om.

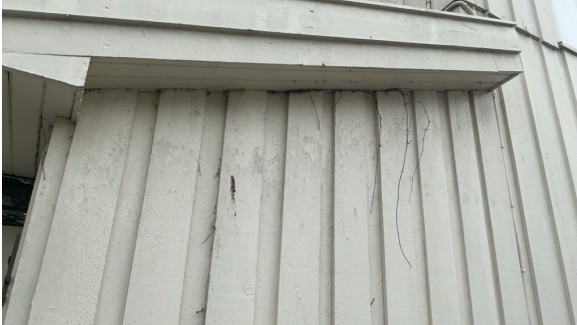
Erfaringsmessig kan eldre trevegger ha skjulte skader, spesielt over grunnmuren og under vinduene. Lufting av kledning er ikke i samsvar med dagens anbefalte løsning, den er heller ikke dårligere enn den normale løsningen på tidspunktet da huset ble bygget. Svertesopp registrert.

Svertesopp registrert.

- Lokal utbedring må utføres.
- Uten tilstrekkelig lufting bak bordkledningen kan fuktighet som trenger inn bak bordene eller gjennom veggen innenfra ikke tørke opp. Dette skaper ideelle forhold for råtesopp og muggvekst.

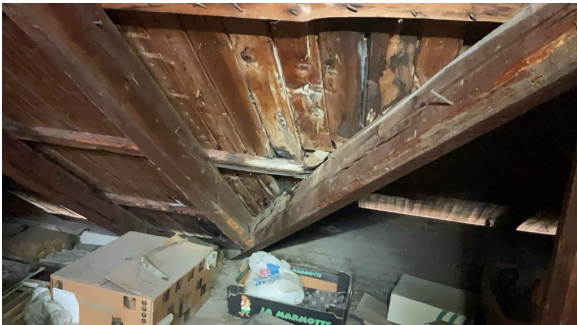
- Det er registrert symptom på fuktskader i konstruksjonen.

Det er uklart om fuktmerkene skyldes tidligere eller nylig vanninntrengning. Merker var tørre ved befarig.

Fuktskader/fuktmerker på undertak. Merker var tørre ved befarig.

Ved betydelige utbedringsbehov bør man alltid vurdere muligheten for å oppgradere taket til dagens tekniske standard.

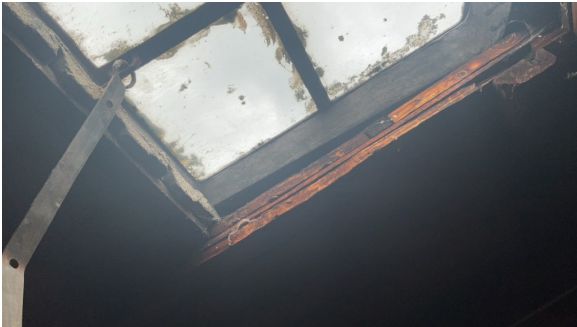
Loftsvindu i dårlig stand.

- Det må påregnes noe vedlikehold og at enkelte vinduer må skiftes ut.

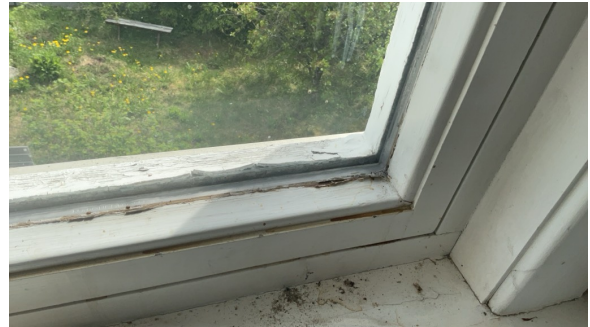
- Det er påvist tegn på innvendig kondensering av enkelte vindusglass.
- Karmene i vinduer er slitte og det er sprekker i trevirket.

Kondensmerker/fuktmerker på enkelte vinduer.

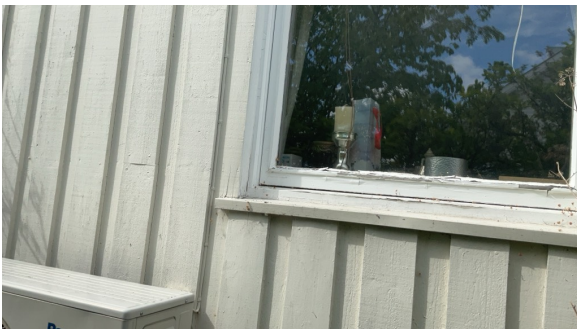
Værslitte karmen.

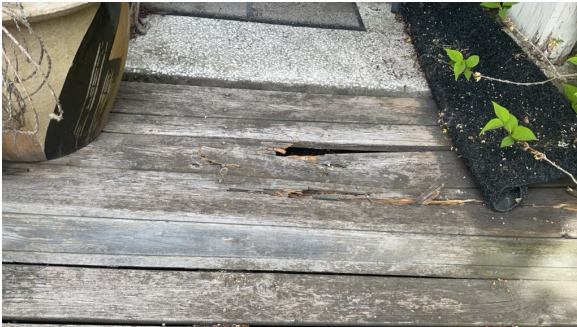
- Det er påvist fukt-/råteskader i konstruksjonen.

Råteskader i gulv.

- Råteskadede konstruksjoner må skiftes ut.

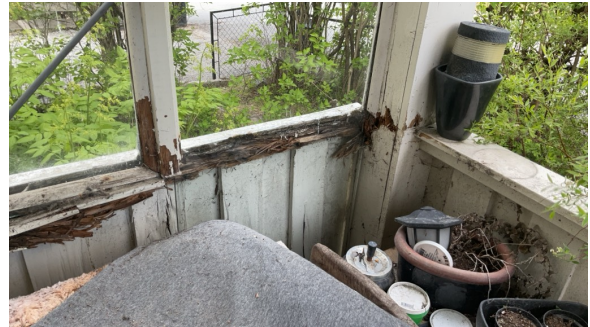
Konstruksjonen har sannsynligvis utilstrekkelig bæreevne grunnet råteskade.

Råteskader i konstruksjon.

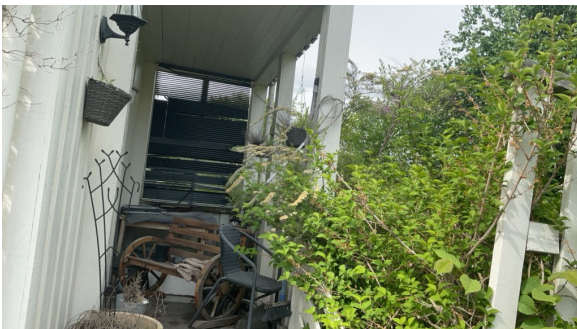
Skjevheter i søyler som er bærende konstruksjon

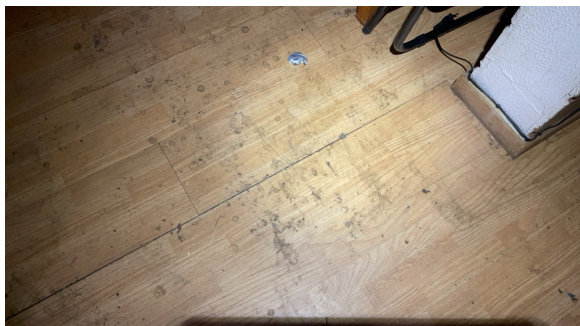
Skader på laminat.

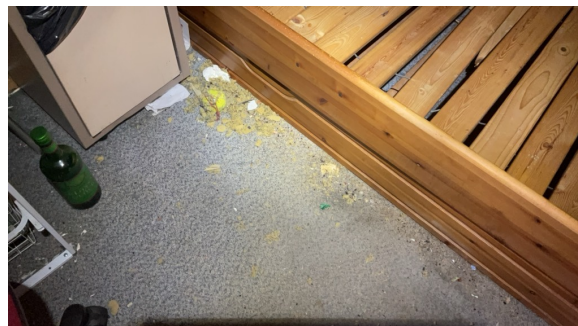
Mus i bygninger kan forårsake strukturelle skader på bygningsdeler, for eksempel gnaging på kabler/rør, isolasjon, tettesjikt etc. Mus kan i enkelte tilfeller overføre sykdom til mennesker.

Avføring av mus funnet flere steder i boligen.

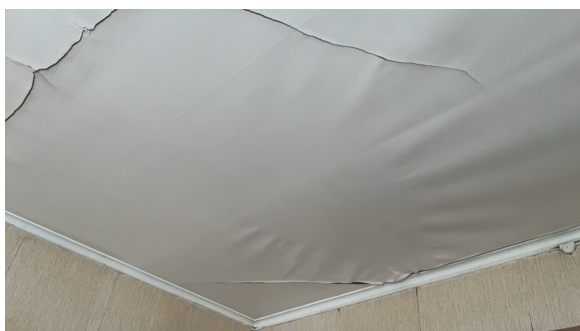
Skader på himling 2. etasje.

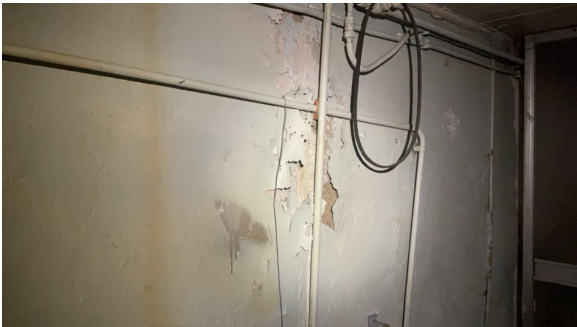
- Det er gjennom målinger påvist høyt fuktnivå i trevegger i underetg./kjeller, det er derfor ikke foretatt hulltaking
- Det er påvist indikasjoner på noe fuktgjennomtrenging i kjellergulv.
- Det er påvist synlig fuktighet på mur/gulv i kjeller.

Saltutslag og flassing på vegger.

- Ytterligere undersøkelser må foretas for å få kartlagt tilstanden og omfanget på eventuelle skader.
- Det må foretas tiltak for å redusere/begrense fuktgjennomtrenging inn i kjeller.

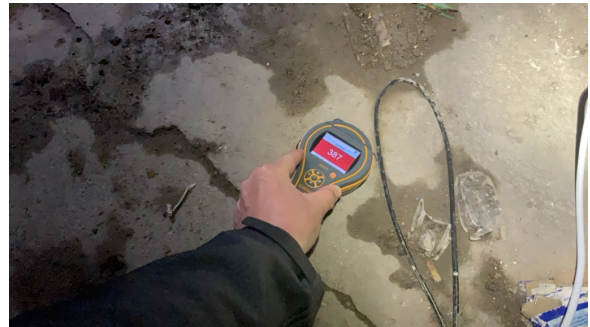
Rom under terreng med dagens tilstand egner seg ikke innredet. Ved enkle fuktsøk ble det registrert områder med forhøyde verdier.

Med enkle fuktsøk på gulv ble det registrert fukt.

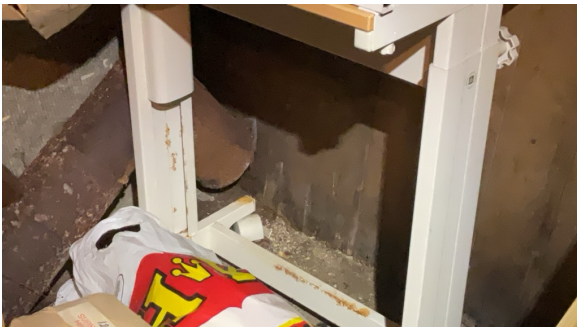
Fukt og råteskade på "påforede" vegger.

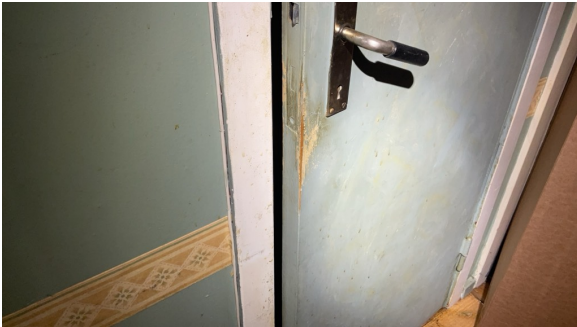
Slitasje på dører.

- Lokal utbedring må påregnes.

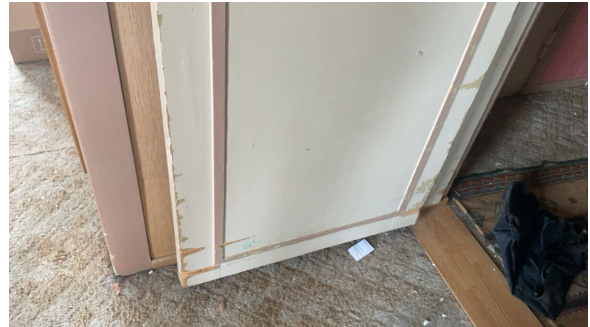
Skader på dører

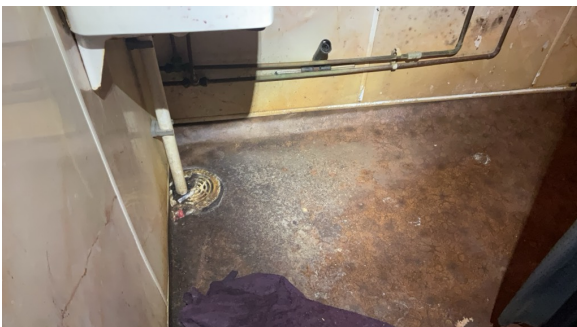
Det er blant annet avvik på ventilasjon, fall og membran.

Svelling på våtromsplater.

Takstingeniøren har vurdert våtrommet og konstatert tilstandsgrad 3 i henhold til gjeldende regelverk og preaksepterte ytelser. Det er identifisert alvorlige avvik som nødvendiggjør omfattende tiltak for å sette våtrommet tilbake til tilfredsstillende tilstand. Det er påvist fuktrelaterte problemer, strukturelle svakheter og andre vesentlige avvik. Anbefalte tiltak inkluderer total renovering av våtrommet.

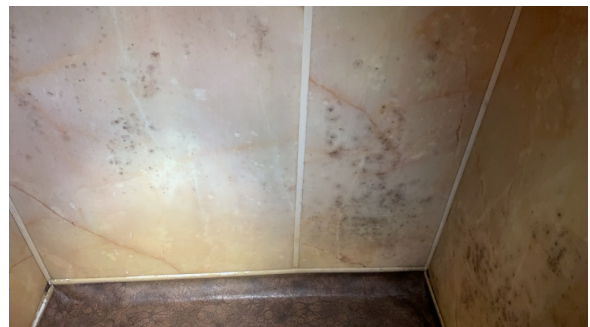
Muggskader på overflater.

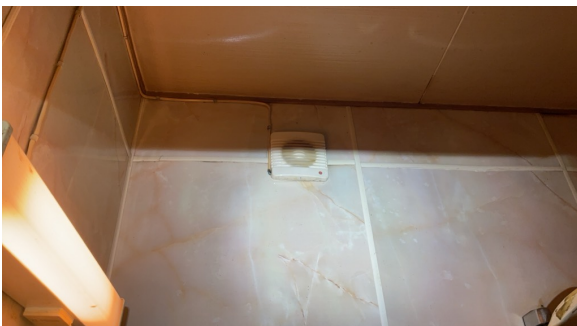
Avtrekksvifte er defekt.

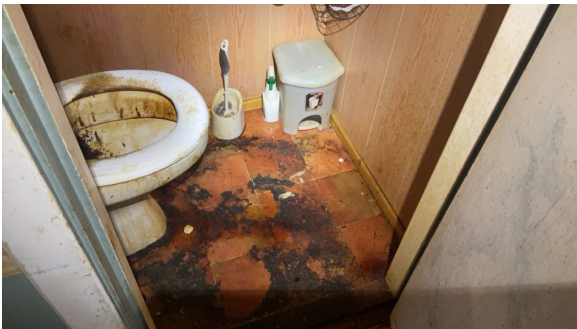
Rom ble ikke vurdert da dette var så tilgriset ved befaring.

Rom må rengjøres før ytterligere undersøkelser kan utføres.

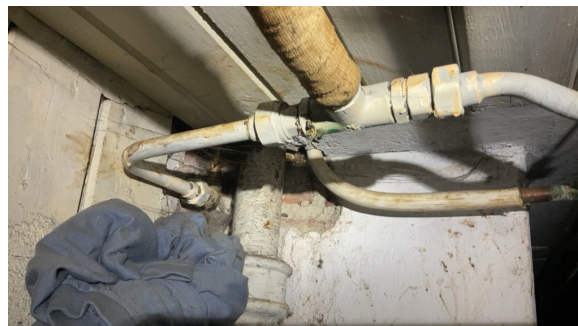
Lekkasje fra kobling.

Jeg anbefaler kontroll av røropplegg utført av fagperson. Anbefaler å montere lekkasjestopper på utsatte steder. Kostnadsestimat er vurdert ut fra lokal utbedring.

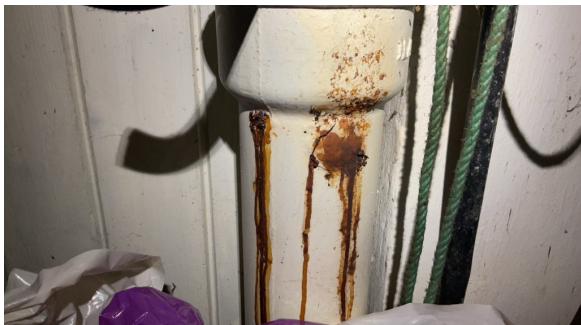
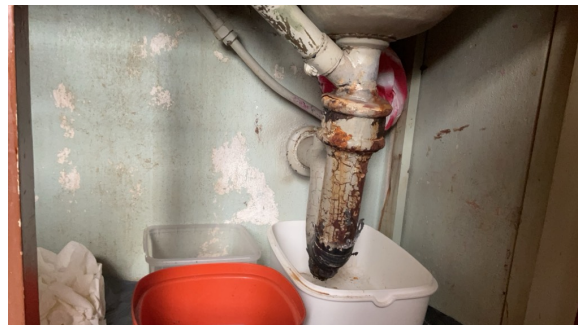
- Det er påvist at avløpsrør av jern har store rustskader.

Rustskader på avløpsrør

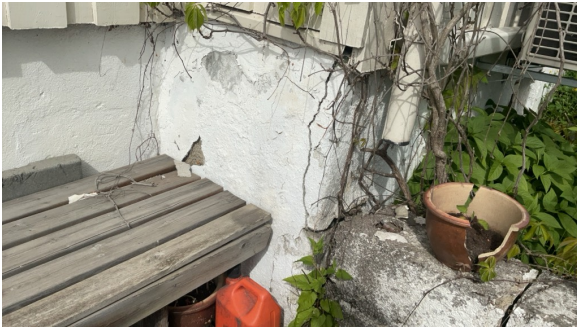
- Grunnmuren har sprekkdannelser.
- Det er registrert løs puss på muroverflater.
- Det er registrert sprekker/deformasjon som gir grunn til å overvåke konstruksjonen.

Skader grunnet fuktbelastning over tid.

Løs murruss flere steder.

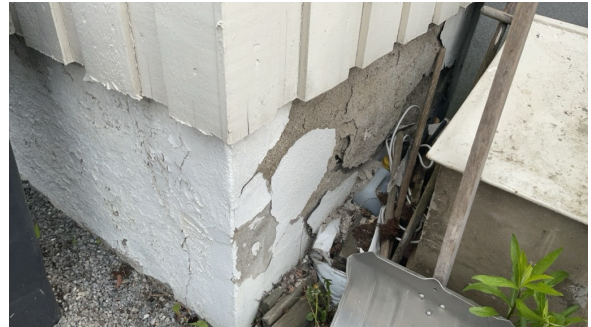
Forvittring av mur registrert.
