Johan Fastings gate 14, 2318 HAMAR

**Romslig hel tomannsbolig –  
perfekt for deg som ønsker et  
oppussingsprosjekt!**

# Tilstandsrapport

Rapportdato: 03.06.2025

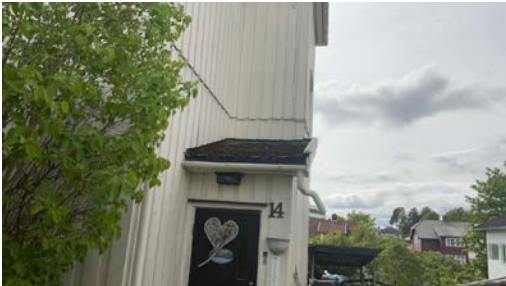
- Vurdering av avvik:**
- Mer enn halvparten av forventet brukstid er passert på taktekkingen.
  - Mer enn halvparten av forventet brukstid er passert på undertak.

Mose på taktekking av er inngangsparti.

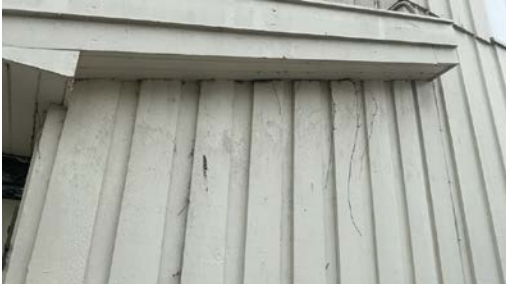
Erfaringsmessig kan eldre trevegger ha skjulte skader, spesielt over grunnmuren og under vinduene. Lufting av kledning er ikke i samsvar med dagens anbefalte løsning, den er heller ikke dårligere enn den normale løsningen på tidspunktet da huset ble bygget. Svertesopp registrert.

Svertesopp registrert.

- Lokal utbedring må utføres.
- Uten tilstrekkelig lufting bak bordkledningen kan fuktighet som trenger inn bak bordene eller gjennom veggen innenfra ikke tørke opp. Dette skaper ideelle forhold for råtesopp og muggvekst.

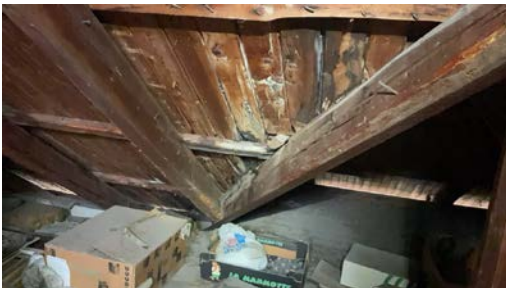
- Det er registrert symptom på fuktskader i konstruksjonen.

Det er uklart om fuktmerkene skyldes tidligere eller nylig vanninntrengning. Merker var tørre ved befaring.

Fuktskader/fuktmerker på undertak. Merker var tørre ved befaring.

Ved betydelige utbedringsbehov bør man alltid vurdere muligheten for å oppgradere taket til dagens tekniske standard.

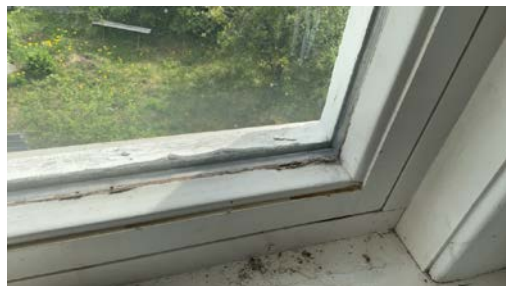
- Det er påvist tegn på innvendig kondensering av enkelte vindusglass.
- Karmene i vinduer er slitte og det er sprekker i trevirket.

Kondensmerker/fuktmerker på enkelte vinduer.

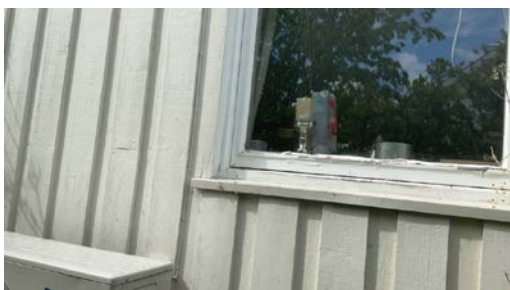
Værslitte karmen.

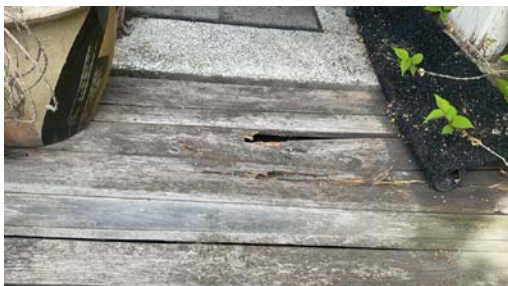
- Det er påvist fukt-/råteskader i konstruksjonen.

Konstruksjonen har sannsynligvis utilstrekkelig bæreevne grunnet råteskade.

Råteskader i gulv.

- Råteskadede konstruksjoner må skiftes ut.

Konsekvensen for nevnte avvik kan være fallulykker, tiltak for å bedre sikkerheten anbefales.

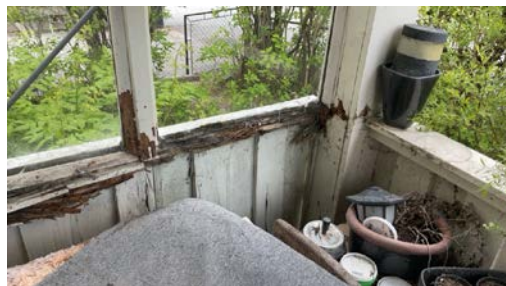
Råteskader i konstruksjon.

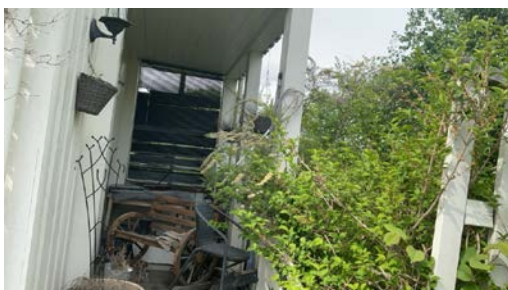
Skjevheter i søyler som er bærende konstruksjon

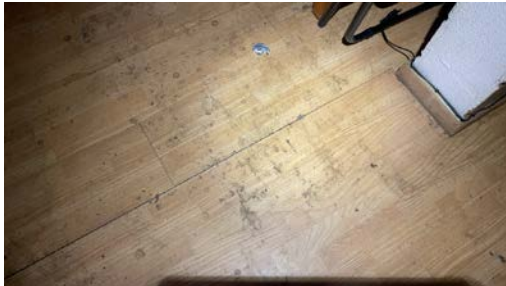
Skader på laminat.

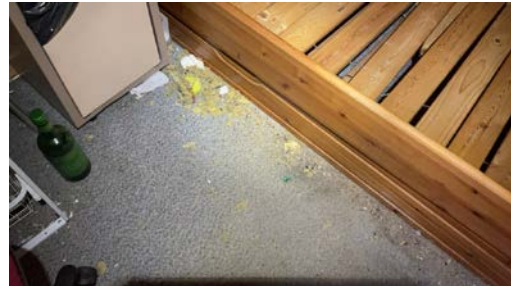
Mus i bygninger kan forårsake strukturelle skader på bygningsdeler, for eksempel gnaging på kabler/rør, isolasjon, tettesjikt etc. Mus kan i enkelte tilfeller overføre sykdom til mennesker.

Avføring av mus funnet flere steder i boligen.

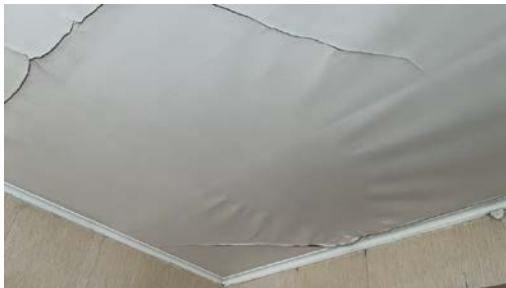
Skader på himling 2. etasje.

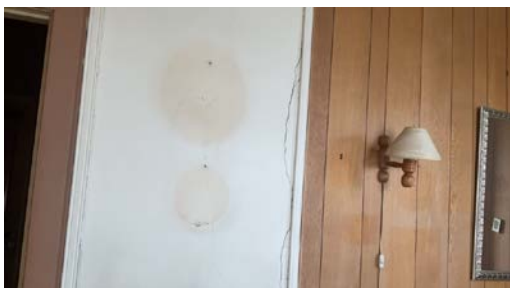
- Det er påvist sprekker og/eller riss i pipe.
- Mer enn halvparten av forventet brukstid er passert på pipe.

Sprekker i pipe.

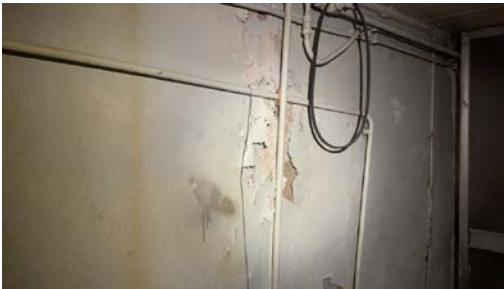
- Det er gjennom målinger påvist høyt fuktnivå i trevegger i underetg./kjeller, det er derfor ikke foretatt hulltaking
- Det er påvist indikasjoner på noe fuktgjennomtrenging i kjellergulv.
- Det er påvist synlig fuktighet på mur/gulv i kjeller.

Saltutslag og flassing på vegger.

- Ytterligere undersøkelser må foretas for å få kartlagt tilstanden og omfanget på eventuelle skader.
- Det må foretas tiltak for å redusere/begrense fuktgjennomtrenging inn i kjeller.

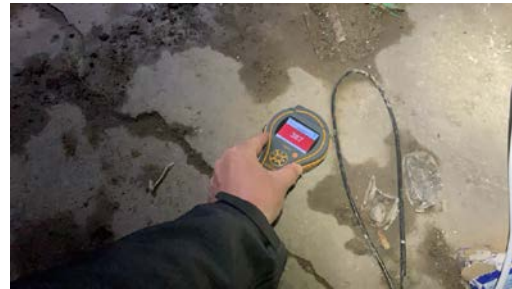
Rom under terreng med dagens tilstand egner seg ikke innredet. Ved enkle fuktsøk ble det registrert områder med forhøyde verdier.

Med enkle fuktsøk på gulv ble det registrert fukt.

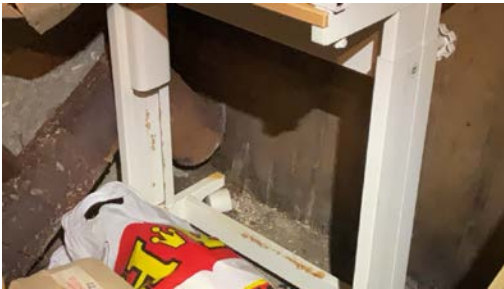
Fukt og råteskade på "påforede" vegger.

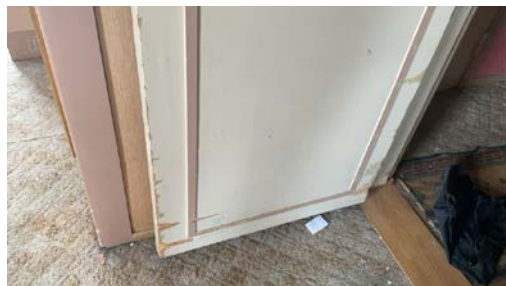
Skader på dører

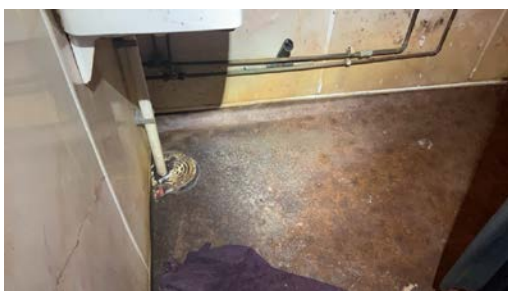
Det er blant annet avvik på ventilasjon, fall og membran.

Swelling på våtromsplater.

Takstingeniøren har vurdert våtrommet og konstatert tilstandsgrad 3 i henhold til gjeldende regelverk og preaksepterte ytelser. Det er identifisert alvorlige avvik som nødvendiggjør omfattende tiltak for å sette våtrommet tilbake til tilfredsstillende tilstand. Det er påvist fuktrelaterte problemer, strukturelle svakheter og andre vesentlige avvik. Anbefalte tiltak inkluderer total renovering av våtrommet.

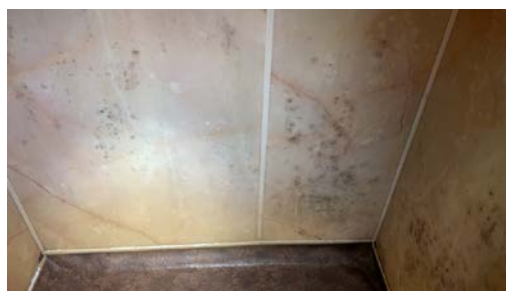
Muggskader på overflater.

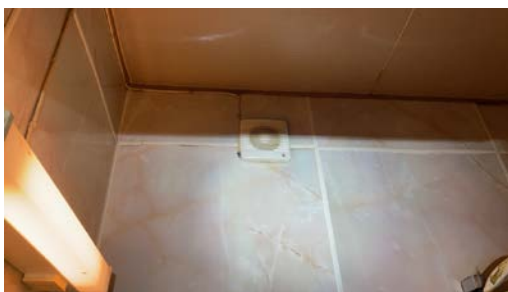
Avtrekksvifte er defekt.

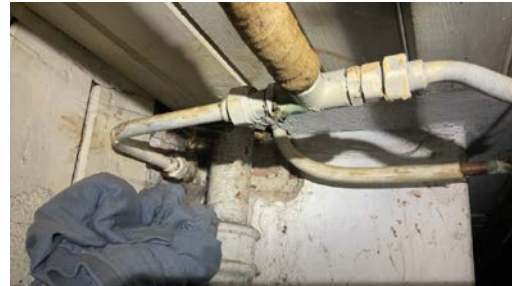
Lekkasje fra kobling.

Jeg anbefaler kontroll av røropplegg utført av fagperson. Anbefaler å montere lekkasjestopper på utsatte steder. Kostnadsestimat er vurdert ut fra lokal utbedring.

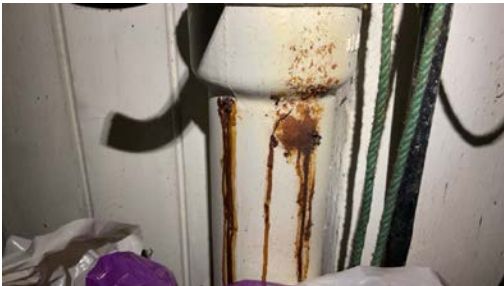
- Det er påvist at avløpsrør av jern har store rustskader.

Rustskader på avløpsrør

Kostnadsestimat er vurdert ut fra lokal utbedring.

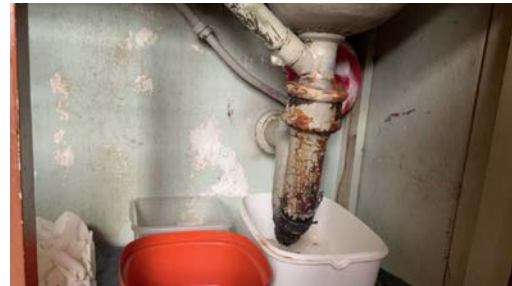
Rustskader på avløpsrør.
