# Tilstandsrapport

Enebolig

Nedre Skogveg 21 , 2213 KONGSVINGER

Befaringsdato: 23.03.2026

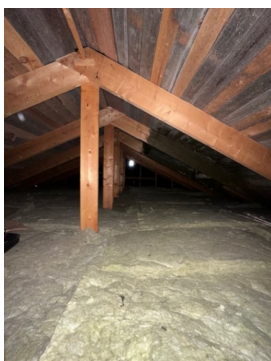
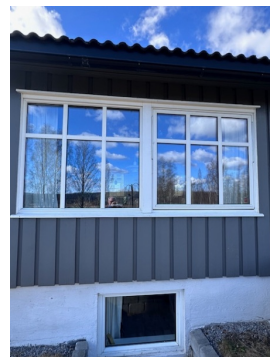
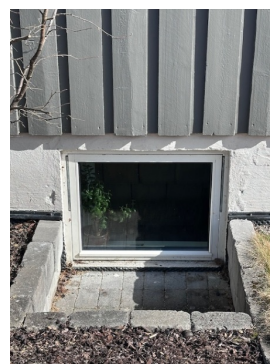
## TG 2 Vinduer

Det bør påregnes utskifting av vinduene fra byggeår, 1978 og 1981.

**Kostnadsestimat: 20 000 - 100 000**

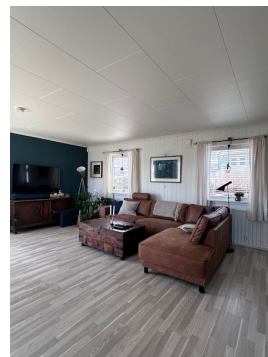
### TG 3 Etasjeskille/gulv mot grunn

- Målt høydeforskjell på over 20 mm innenfor en lengde på 2 meter. Tilstandsgrad 3 gis med bakgrunn i standardens krav til godkjente måleavvik.
