Tilstandsrapport

Boligbygg med flere boenheter

Winsnes gate 6, 2212 KONGSVINGER

Befaringsdato: 18.11.2024

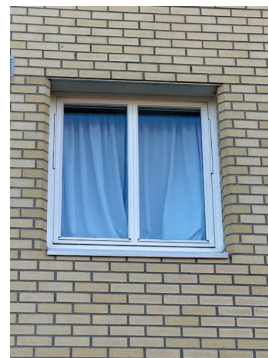
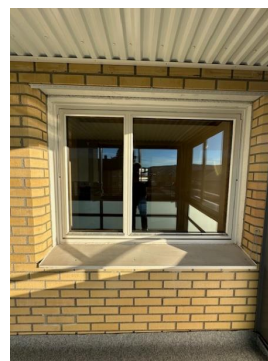
TG 2 Vinduer

Mere enn halvparten av forventet brukstid er oppbrukt på vinduer.

Det bør påregnes utskifting av vinduene, da vinduer har en normal levetid på 20-30 år. Dette er borettslagets ansvar og kostnader.

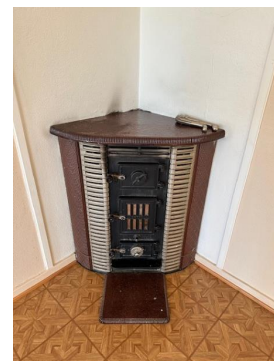
TG 2 Pipe og ildsted

- Det er påvist sotskjolder.

Sotskjolder over piperør fra vedovn

Kontroller at det er tett rundt piperør og pipe.

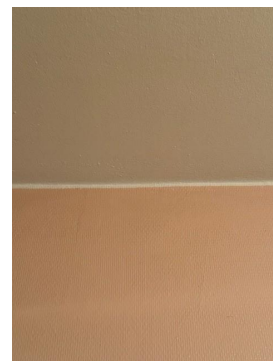
TG 2 Overflater vegger og himling

Påregn en oppgradering av innvendige vegger og tak.

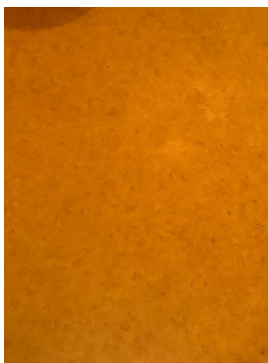
TG 2 Overflater Gulv

Badet/gulvet står foran full oppgradering .

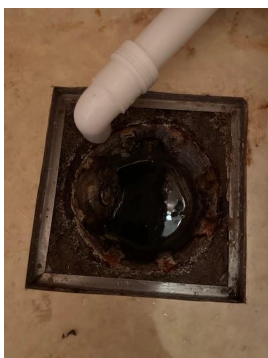
! TG 3 Sluk, membran og tettesjikt

- Det er påvist mangelfull/feil utførelse rundt rørgjennomføringer e.l. som gir fare for fukt i konstruksjonen i våtsone.
- Det er påvist tegn på utettheter på våtrommet.
- Det er rundt sluk påvist en ikke-fagmessig utførelse av membran/tettesjikt/klemring.
- Membran i kombinasjon med gammelt sluk uten klemring. Membran er smurt ned på sluk.
- Mer enn halvparten av forventet brukstid er passert på membranløsningen.
- Mer enn halvparten av forventet brukstid er passert på slukløsningen.

Monter nytt sluk.

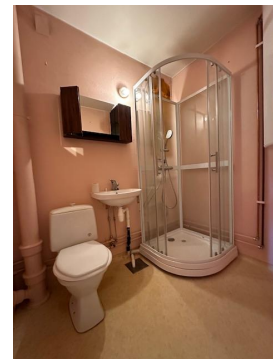
! TG 2 Sanitærutstyr og innredning

Påregn en oppgradering

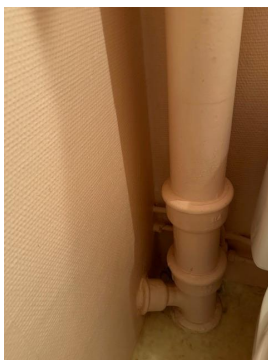
! TG 2 Avløpsrør

Avløpsrør av soil.

- Det er ikke behov for utbedringstiltak siden anlegget fungerer i dag, men ut ifra alder kan skader plutselig oppstå på eldre anlegg.

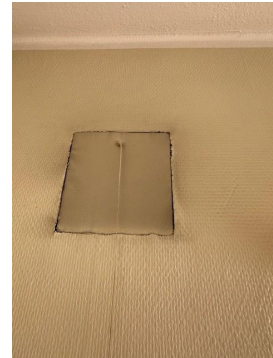
! TG 2 Ventilasjon

- Det er påvist mangelfull ventilasjon på ett eller flere rom i boligen.

Monter mekanisk avtrekk på kjøkken.

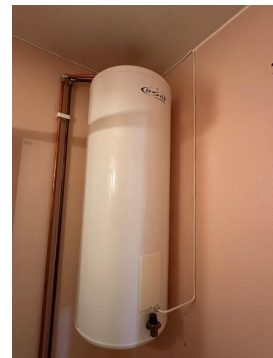
! TG 3 Varmtvannstank

Ca. 100 l varmtvannsbereder montert på vegg i bad. Mye tyder på at varmtvannsbereder er defekt.

- Varmtvannstank må skiftes ut.
