Tilstandsrapport

Tomannsbolig (Bakkeveien 3 B)

Tomannsbolig (Bakkeveien 3)

Bakkeveien 3 og 3 B, 1524 MOSS

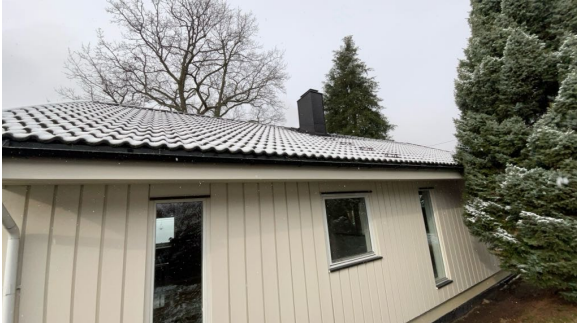
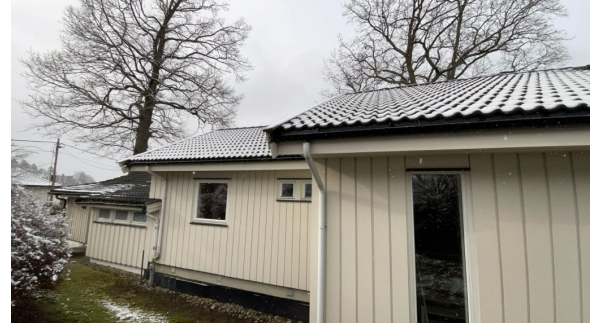
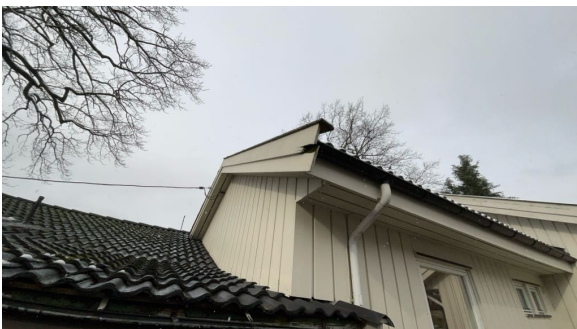
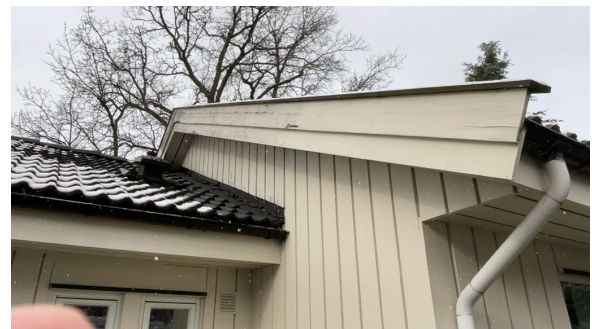
TG 3 Nedløp og beslag

Takrenner og nedløp i plastbelagt stål.

- Det mangler snøfangere på hele eller deler av taket, men det var ikke krav om dette på byggemeldingstidspunktet.
- Det mangler snøfangere på hele eller deler av taket, noe som var krav på byggemeldingstidspunktet.
- Mer enn halvparten av forventet brukstid er passert på renner/nedløp/beslag.
- Det er avvik:

Det er betydelig med lekkasje i takrenner.

lekkasjer på takrenner må utbedres.

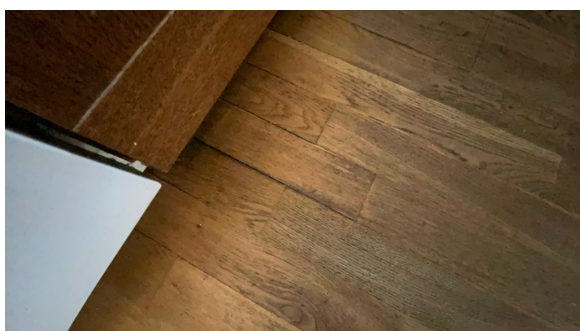
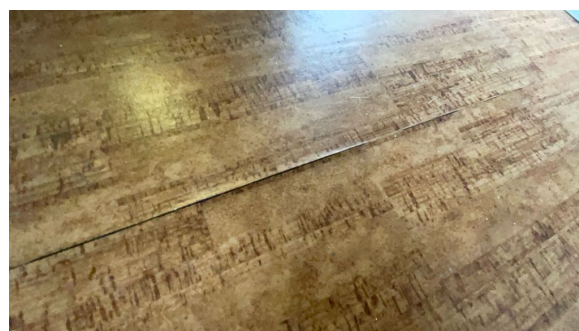
Etasjeskille/gulv mot grunn

Etasjeskiller er av trebjelkelag, støpt gulv i underetasjen.

Avvik soverom underetasjen 10 mm i hele rommet og 10 mm innenfor 2 meter, høyeste punkt midt i rommet.

Avvik i stue/gang 20 mm i hele rommet og 14 mm innenfor 2 meter. Høyeste punkt inn mot badetrom, laveste punkt ved terrassedør. Avvik 2 meter målt innenfor terrassedør.

Avvik stue/kjøkken 1. etasje 32 mm i hele rommet. Høyeste punkt i hjørne n/ø, laveste punkt kjøkken ved komfyr. Avvik innenfor 2 meter 17 mm målt utenfor kjøkken.

Avvik soverom syd/øst 13 mm i hele rommet høyeste punkt ytterhjørne syd/øst og laveste punkt bak dør. Avvik innenfor 2 meter 5 mm.

Tilstandsgrad 3 er gitt på bakgrunn av avvik over 30 mm i stue/kjøkken, kostnadsestimat er kun beregnet for avretting av dette rommet slik at rommet ikke lengere har TG 3.

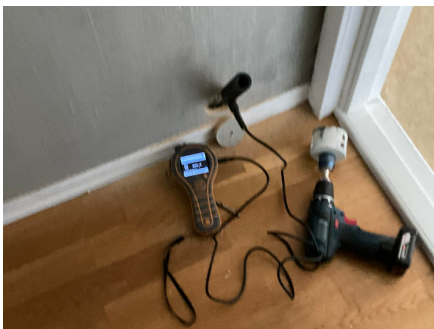
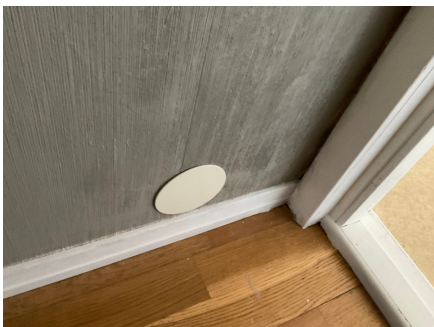
KJELLER > VASKEROM

Det har vært vannlekkasje i vegg mellom vaskerom og baderom, vegg har skader og er åpen. Vannrør er kuttet og plugget.

Vegger av tapet har skader, takplater har skader.

Det er søkt med fuktmåler inne i vegg uten funn av høye verdier, men vegg må rives mer for å avdekke eventuelle skader.

Vaskerom kan ikke brukes uten påkostninger, fare for skader i andre rom ved fortsatt bruk.

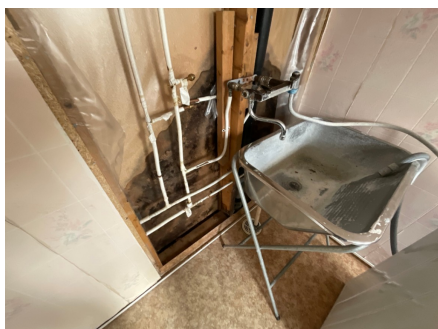
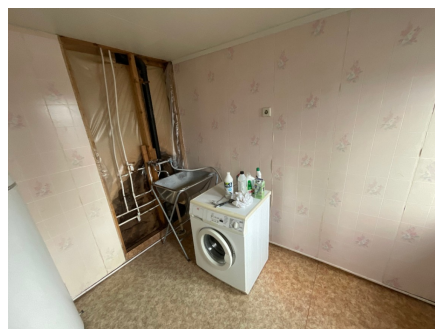
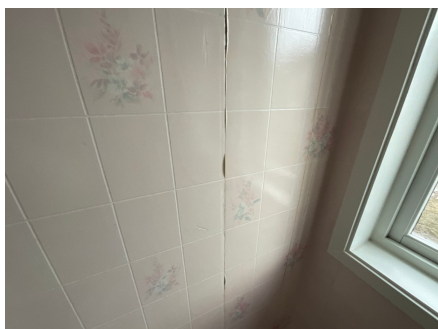
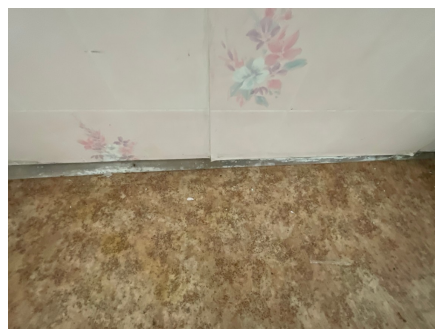
TG-3 Tilliggende konstruksjoner våtrom

Vegg inn mot baderom er åpen etter skader og det er ikke funnet høye verdier av fukt med fuktmålinger inn i svill.

Det er utført søk med fuktindikator type Protimeter MMS 3 som viser høyere verdier i deler av gulv og inn mot sluk en referansenivået for rommet.

- Ved andre fuktundersøkelser enn hulltaking, er det påvist indikasjoner på fuktskader.

- Det må foretas tiltak for å lukke avviket.

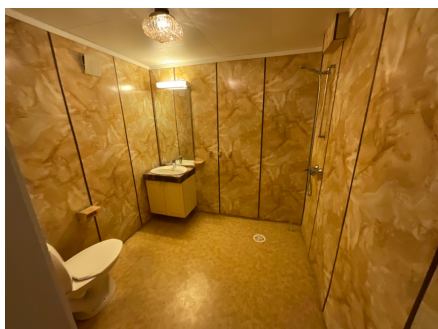
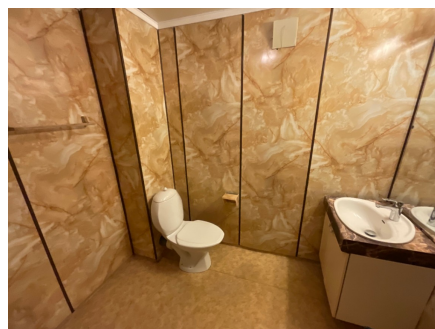
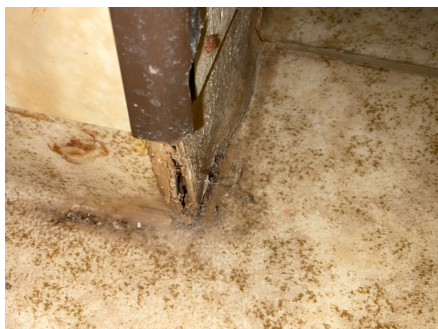
TG 3 Tilliggende konstruksjoner våtrom

Det er utført søk med fuktindikator type Protimeter MMS 3 som viser høyere verdier i deler av gulv og inn mot sluk en referansenivået for rommet.

- Ved andre fuktundersøkelser enn hulltaking, er det påvist indikasjoner på fuktskader.

- Det må foretas tiltak for å lukke avviket.

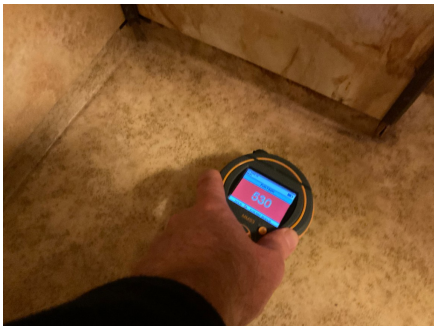
1. ETASJE > KJØKKEN

- Det er påvist skader/fuktskjolder i kjøkkengulvet.
- Kjøkkeninnredningen er av eldre dato, og den mangler bruksfunksjoner/løsninger som er forventet på et kjøkken.

Innredning har slitasje og skader, fronter er løse.

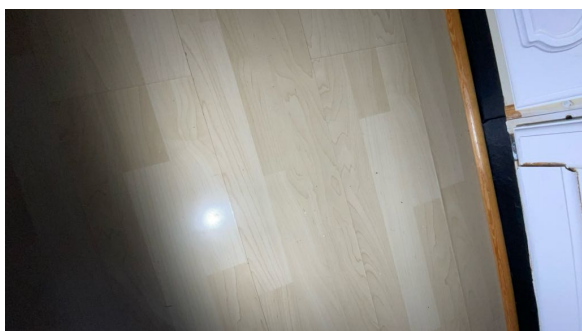
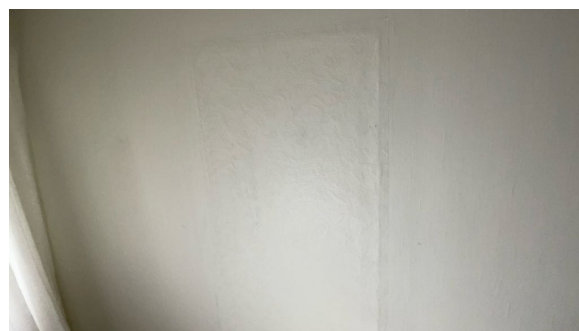
Etasjeskille/gulv mot grunn

Etasjeskiller er av trebjelkelag og støpt gulv i kjeller.

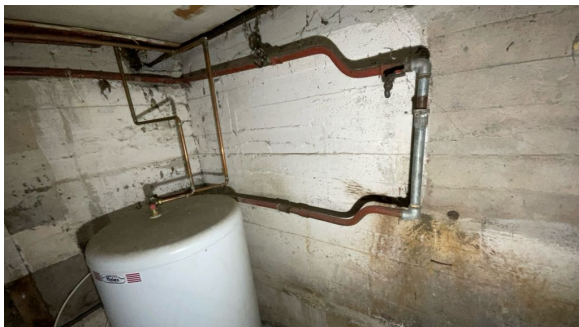
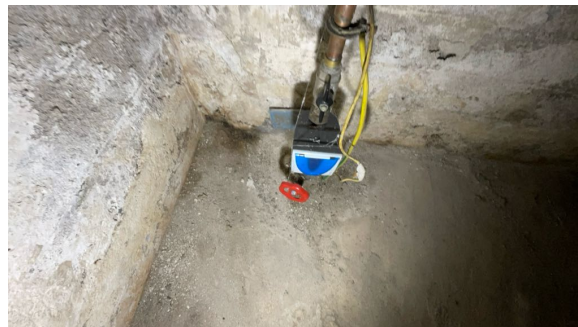
TG 2 Avløpsrør

Synlige avløpsrør i støpejern og plast.

- Det er ikke behov for utbedringstiltak siden anlegget fungerer i dag, men ut ifra alder kan skader plutselig oppstå på eldre anlegg.
- I forbindelse med oppgradering av våtrom vil det være naturlig med utskiftning av rør.
- Tidspunkt for utskiftning av avløpsrør nærmer seg.

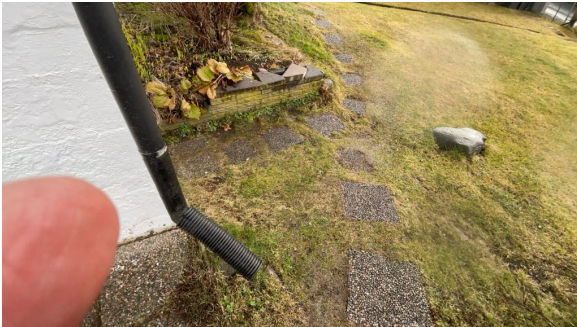
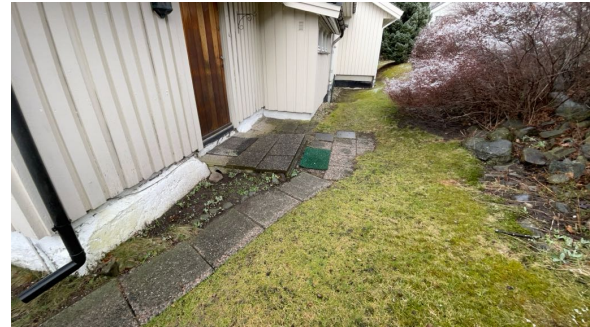
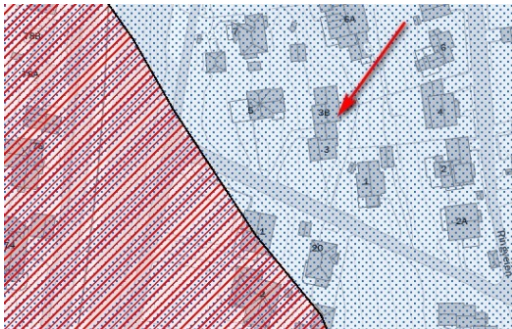
TG 2 Utvendige vann- og avløpsledninger

Utvendige avløpsrør er av ukjent type Det er offentlig avløp via private stikkledninger Utvendige vannledninger er av ukjent type Det er offentlig vannforsyning via private stikkledninger.
