Oppussingsobjekt med to gnr. og bnr. med utsikt til Oslofjorden - Stort potensial

Velkommen til Bakkeveien 3 (1946) og 3B (1983), en eiendom med fantastisk vestvendt utsikt mot Oslofjorden!

Frosterød Takst AS

Tilstandsrapport

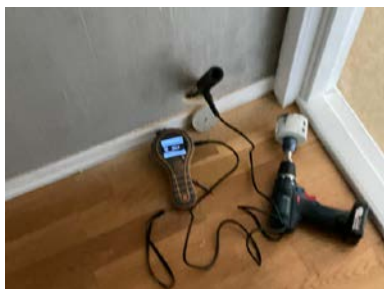
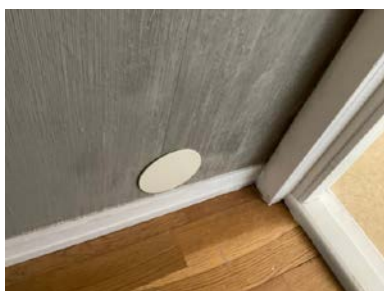
Hulltaking er foretatt uten å påvise unormale forhold. Hulltaking er foretatt ved/i gang. Fuktkvotemåling (vekt%) i konstruksjonen ble målt til 0.

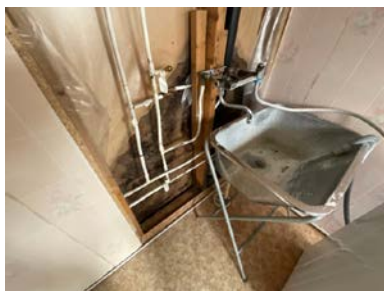
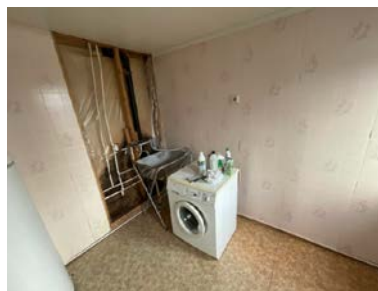
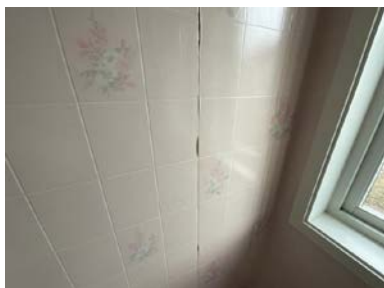
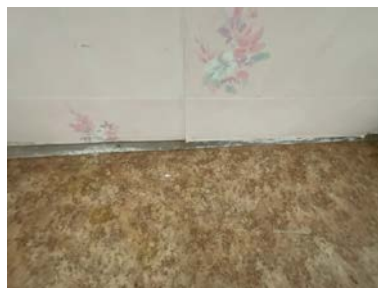
Vaskerom kan ikke brukes uten påkostninger, fare for skader i andre rom ved fortsatt bruk.

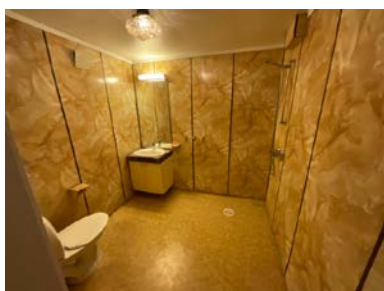
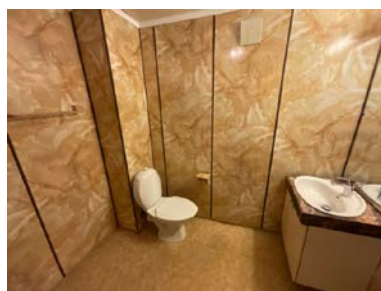
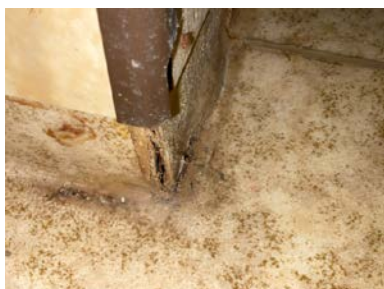
Baderom kan ikke brukes uten påkostninger, fare for skader i andre rom ved fortsatt bruk.

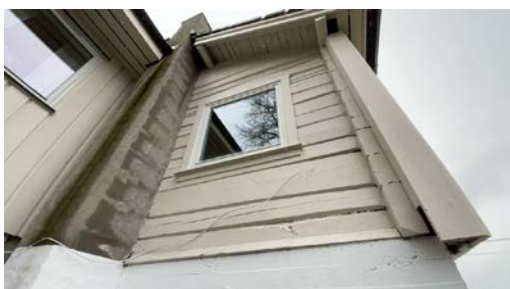
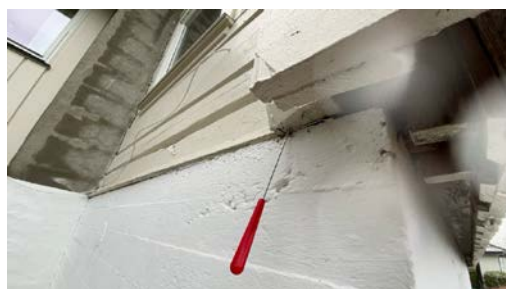
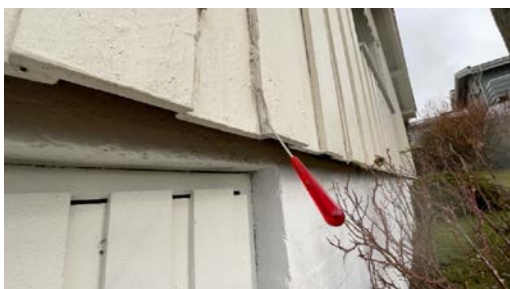
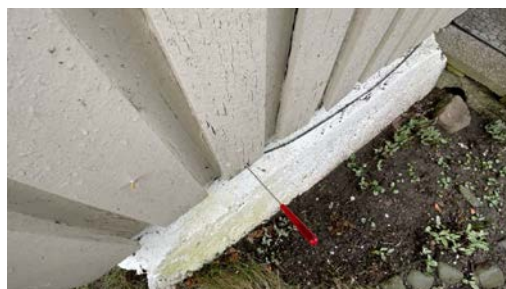
Tømmervegger ansees som en risikokonstruksjon med tanke på råteskader. Når tømmervegger kles inn mister konstruksjonen mulighet for uttørking og med beliggenhet i nærhet av sjø kan det antas at konstruksjonen kan ha skjulte skader inne i veggen. Konstruksjonen bak pipe ansees også utsatt for skader.

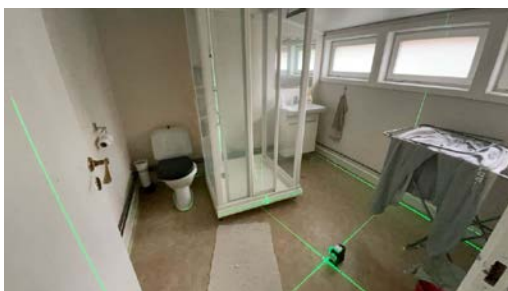
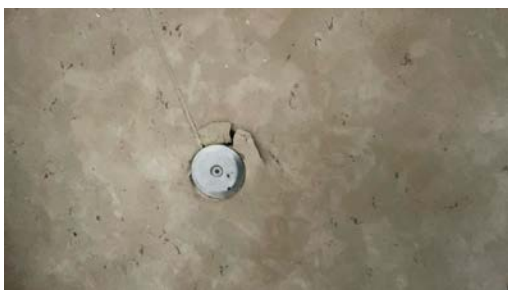
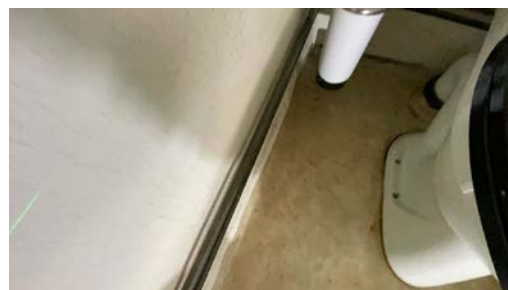
Våtrom bør ikke benyttes videre uten påkostninger, fare for skader på andre konstruksjoner i en lekkasjsituasjon.

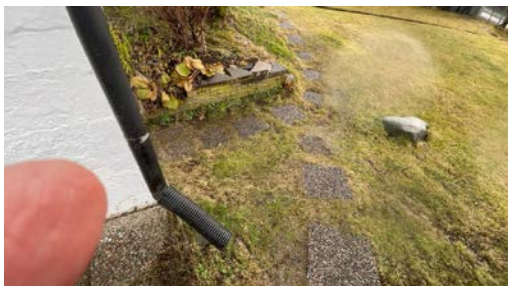
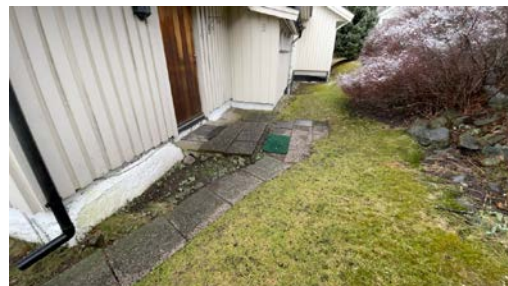
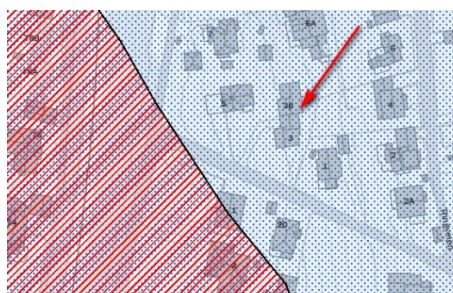
Fall på terreng fører mye vann inn mot yttervegg og belaster fuktsikring og drenering på bakgrunn av at det ikke er fall ut fra yttervegg.
