# TILSTANDSRAPPORT FOR BOLIG

Slettåsvegen 1250, 2432 Slettås

Byggmester  
Søndre Lillebo AS

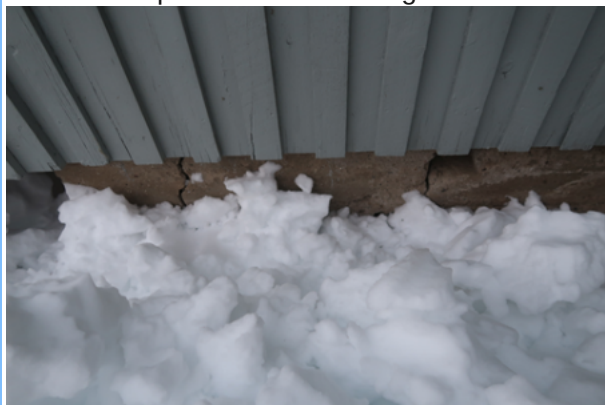
Det er påvist riss, sprekker eller skader på grunnmuren.

**Merknader:** Ringmur og kjellervegger under terreng har sprekkdannelser flere steder.

Ved fuktsøk og fuktmåling i kjelleretasjen, ble det påvist indikasjon på fuktinntrenging ved nedre deler av yttervegg. Hjemmelshaver opplyser at kjelleren kan være fuktig ved snøsmelting og ved store nedbørsmengder.

Bilde viser sprekkdannelser i ringmur. Bilde er tatt ved overbygget inngangsparti.

| | <p>Årsak: Sprekkdannelser i grunnmur og i kjellervegger har karakter som er forenelig med bevegelser i grunn.</p> <p>Fuktskjolder og målbart høyere fuktverdier ved nedre del av kjellervegger er forenelig med sviktende drenering.</p> <p>Risiko: Videre bevegelser kan føre til økt sprekkdannelse og påvirkning av konstruksjonens stabilitet. Fuktinntrenging i kjeller øker faren for fuktrelaterte skader i kjelleren.</p> <p>Konsekvens: Forholdet kan medføre behov for tiltak for å sikre bygningsdelens funksjon og videre bruk. Sviktende drenering kan medføre behov at dreneringen må skiftes ut.</p> <p>Anbefalt tiltak: Det anbefales at sprekkdannelser i grunnmur og fuktskjolder i kjeller kontrolleres ytterligere av fagperson. Dette for å avklare årsak, omfang og behov for utbedring.</p> |

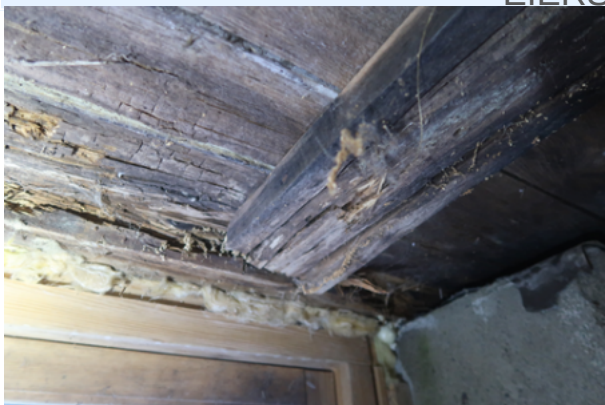
Det er påvist råteskader på undersiden av bjelkelaget, bunnsvillen og/eller andre skadeutsatte steder.

**Merknader:** Påvist råteskade i bjelkelag mot 1. etasje i kjellerrom mot nordøst.

Bilde viser råteskade i etasjeskille.

Årsak: Langvarig fuktpåvirkning har gitt forhold som er forenelig med råteskader i treverket.

Risiko: Råteskade kan utvikle seg videre og reduserer bæreevnen i konstruksjonen.

Anbefalt tiltak: Det anbefales at konstruksjonen åpnes lokalt for å kontrollere omfanget av råteskader og vurdere behov for utskifting av berørte bygningsdeler.

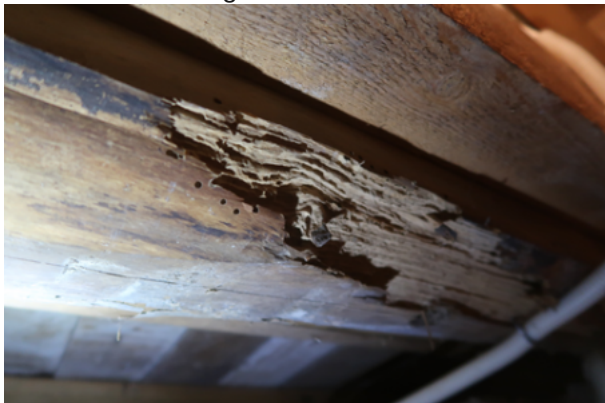
**Merknader:** Bunnstokk i yttervegg har råteskader og tegn etter aktivitet av insekter. Bunnstokk er kun synlig fra kjeller. For å kunne kontrollere tilstanden på hele ytterveggen, må ytterkledningen demonteres.

Ytterkledningen har ikke ventilering/ lufting, og har punktvis råteskader.

Bilde viser råte- og insektskader i bunnstokk.

Årsak: Langvarig fuktpåvirkning og angrep av insekter har gitt forhold som er forenelig med skadene i treverket.

Risiko: Råteskade og insektangrep kan utvikle seg videre og reduserer bæreevne og funksjon i konstruksjonen.

Anbefalt tiltak: Det anbefales å åpne konstruksjonen lokalt for å kontrollere omfanget av de påviste skadene. Ytterligere kontroll anbefales utført av fagperson. Dette for å avklare årsak, omfang og behov for utbedring.

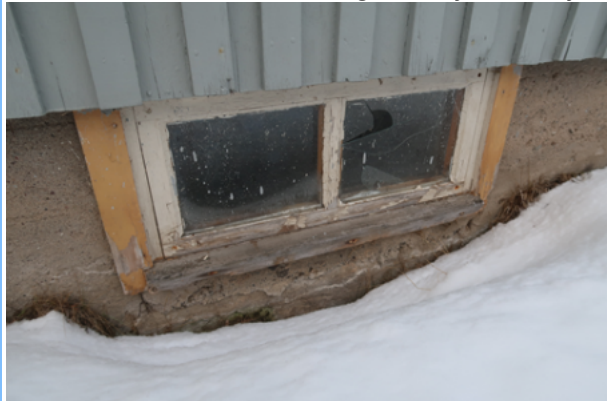
Vinduer i kjelleretasjen er preget av fuktpåkjenninger, og hadde skadelig høye fuktverdier på befaringsdagen.

Vinduer har ikke beslag i overkant av vinduene. Flere vinduer har ikke beslag i underkant, og det er påvist råteskader i vannbrett.

Bilde viser vindu med knust glass i kjelleretasjen.

| <p>Årsak: Mekanisk påkjenning kan forklare knust glass i kjellervindu.</p> <p>Fuktpåkjenning fra luftfuktighet i kjeller og fra manglende beslag utvendig, kan forklare skadelig høye fuktverdier i vinduskarmer i kjelleretasjen.</p> <p>Manglende beslag i forbindelse med dører og vinduer, samsvarer ikke med dagens krav til utførelse.</p> <p>Alle bygningsdeler har en forventet levetid, og forventet levetid på vinduer med enkle glass vurderes som utløpt.</p> <p>Justeringsbehov er forenelig med normal elde og slitasje.</p> <p>Risiko: Justeringsbehov øker risikoen for at slitasjeskader skal oppstå.</p> <p>Vedvarende fuktpåkjenning på vinduer i kjelleretasjen øker risikoen for at råteskader oppstår.</p> <p>Manglende beslag kan resultere i at vann lettere kan trenge inn i konstruksjonen og forårsake skader.</p> <p>Utgått/ kort levetid på vinduer og terrassedør øker risikoen for at de må skiftes ut.</p> <p>Konsekvens: Forholdene innebærer at vindu med knust glass må skiftes ut. Utgått/ kort gjenværende forventet levetid på vinduer og terrassedør, medfører at øvrige vinduer og terrassedør må skiftes ut i nær fremtid.</p> <p>Manglende beslag og råteskader på vannbrett medfører behov for utbedring/ utskifting.</p> <p>Anbefalt tiltak: Knust vindu anbefales utskiftet. Øvrige vinduer og tettedetaljer anbefales kontroller av fagkyndig. Dette for å avklare omfang og behov for utbedring/ utskifting.</p> <p>Prisvurdering gjelder for utskifting av knust vindu i kjelleretasjen, og råteskadede vannbrett.</p> |

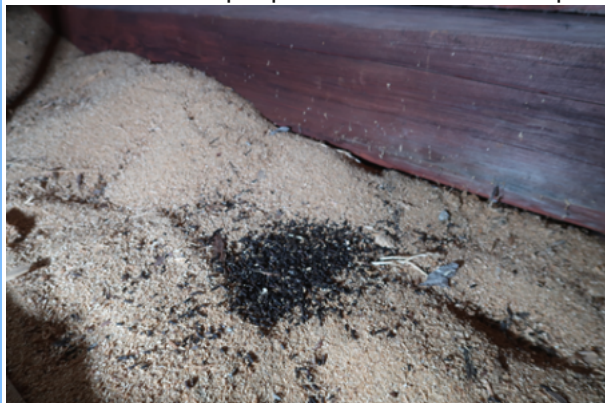
Kaldloft over bad og soverom mangler isolasjon der tidligere skorstein var.

Bilde viser eksempel på museekskrementer på kaldloft.

| | <p>Årsak: Museekskrementer på kaldloft, tilsier at det er/ eller har vært aktivitet av mus på kaldloftet. Manglende isolering på kaldloft samsvarer ikke med dagens krav til isolering og tetting. Kaldloft over boder mot vest og kaldloft uten gangbart gulv kan ikke ansees å være fullstendig kontrollert.</p> <p>Risiko: Aktivitet av mus kan føre til skader på isolasjon, elektriske ledninger, eiendeler, spre sykdommer og lage irriterende lyder. Manglende isolering på kaldloft kan medføre fuktskader på konstruksjonen. Manglende kontroll av kaldloft øker risikoen for at det kan være avvik som ikke ble påvist på befaringsdagen.</p> <p>Konsekvens: Mus på kaldloftet medfører utgifter til skadedyrkontroll, reparasjoner og hygienetiltak. Manglende isolering på kaldloft medfører behov for utbedring. Manglende kontroll av kaldloftet på befaringsdagen, medfører at kjøper ikke får en fullstendig beskrivelse av tilstanden av kaldloftet.</p> <p>Anbefalt tiltak: Det anbefales at omfanget av skadedyr vurderes av skadedyrbekjemper. Det anbefales at kaldloftet kontrolleres ytterligere av fagperson. Dette for å avklare årsak, omfang og behov for utbedring.</p> |

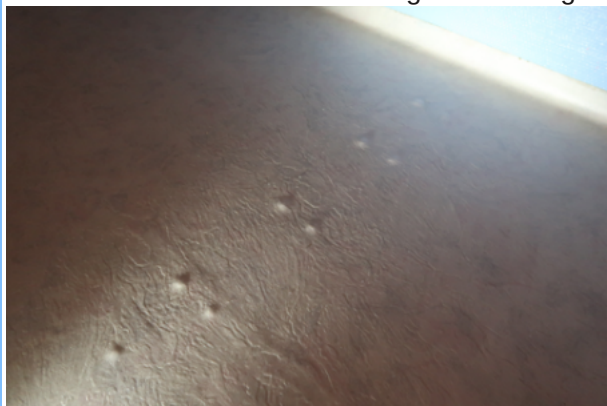
På befaringsdagen ble det påvist merker/ forhøyninger i gulvbelegget fra innfesting av gulvbeleggets underlag.

Bilde viser merker etter innfesting av underlag for gulvbelegg.

| | <p>Årsak: Fallforhold tilfredsstillende ikke dagens krav til fall mot sluk. Bevegelser i konstruksjon og slitasje over tid kan forklare synlig innfesting av gulvbeleggets underlag.</p> <p>Risiko: Manglende fall mot sluk øker risikoen for at skader kan oppstå i konstruksjonen ved en lekkasje. Vedvarende påkjenning fra innfestinger i gulvbeleggets underlag kan medføre at utettheter oppstår.</p> <p>Konsekvens: Lekkasjevann fra toalett, vask eller forbruksvann som spruter utenfor dusjonen, ledes ikke nødvendigvis til sluk. Synlig innfesting av gulvbeleggets underlag kan kreve utbedring dersom forholdet utvikler seg.</p> <p>Anbefalt tiltak: Det anbefales at fallforhold på gulv utbedres i samråd med fagmann. Dette gjøres ofte sammen med en oppgradering av hele våtrommet.</p> |

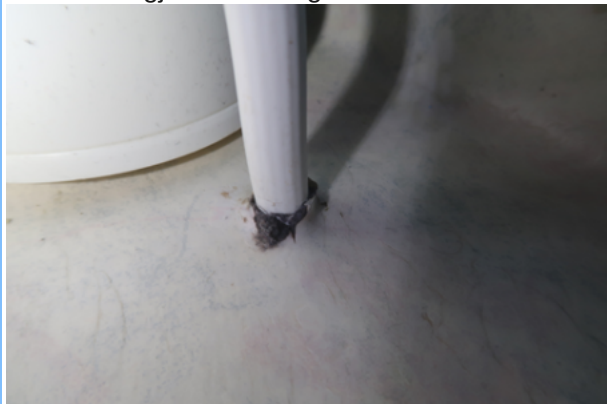
Det er påvist avvik i forhold til sluk, rørgjennomføringer, mansjetter eller klemring.

Bilde viser gjennomføring av vannrør ved toalett.

| | <p>Årsak: Alle bygningsdeler har en forventet levetid, og forventet levetid på membran/ tettesjiktet er utløpt. Slitasje over tid kan forklare utetthet rundt rørgjennomføring.</p> <p>Risiko: Utgått forventet levetid på membranløsning/ tettesjikt, øker risikoen for at fuktskader i tilstøtende konstruksjoner kan oppstå. Utetthet rundt gjennomføring i gulvbelegget øker risikoen for at fuktskader i tilstøtende konstruksjon kan oppstå.</p> <p>Konsekvens: Utløpt forventet levetid på membran/ tettesjikt medfører at tettesjiktet må skiftes ut i nær fremtid. For å skifte membran/ tettesjikt må våtrommet bygges opp på nytt. Utetthet ved gjennomføring medfører behov for utbedrende tiltak.</p> <p>Anbefalt tiltak: Oppgradering av våtrommet må påregnes i nær fremtid, og det anbefales at oppgradering gjøres i samsvar med anbefalinger fra fagperson.</p> |

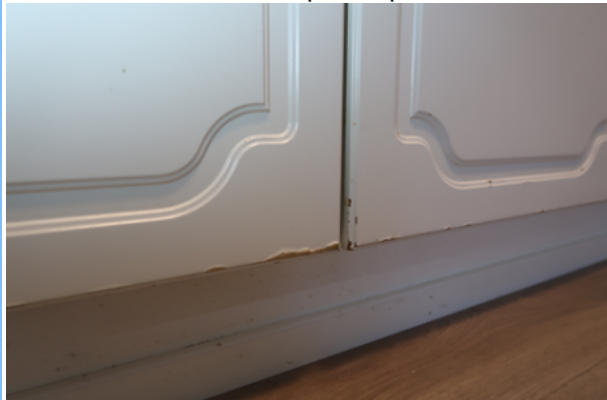
Innredningen har svelleskader på skapfronter i nærheten av vask og oppvaskmaskin.

Bilde viser svelleskader på skapfronter.

| | <p>Årsak: Svelleskader er forenelig med fuktpåkjenninger over tid fra vask og oppvaskmaskin.</p> <p>Risiko: Videre fuktpåkjenning kan føre til økt omfang av svelleskader.</p> <p>Konsekvens: Forholdet medfører redusert estetikk og kvalitet på kjøkkeninnredningen.</p> <p>Anbefalt tiltak: Det anbefales at skadede skapfronter skiftes ut/ repareres.</p> |

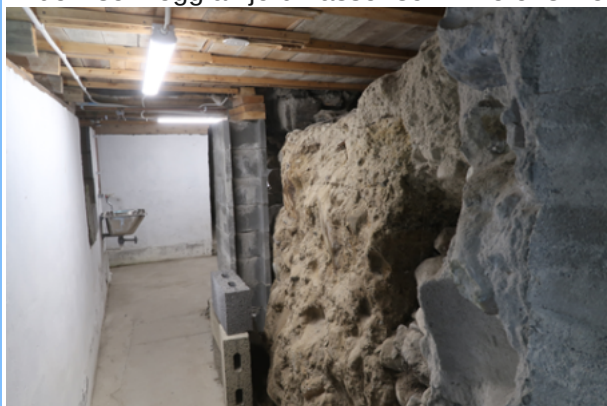
I kjelleren er det en vegg av jordmasser som ikke er sikret mot ras/ utgliding. Hjemmelshaver opplyser at denne har stått stabilt siden kjelleren ble gravd ut.

Bilde viser vegg av jordmasser som ikke er sikret.

| 9.1.1 | <p><b>Kjeller Veggenes og himlingens overflater</b></p> <p>Årsak: Utførelsen samsvarer ikke med dagens krav til fuktsikring og støttemurer under terreng. Sprekkdannelser i vegger mot terreng er forenelig med jordtrykk og bevegelser i grunn.</p> <p>Risiko: Manglende sikring av jordmasser i kjeller gir økt risiko for at utgliding av jordmasser kan forekomme.</p> <p>Videre bevegelser i konstruksjonen kan føre til økt sprekkdannelse og påvirkning av konstruksjonens stabilitet.</p> <p>Konsekvens: Forholdet kan medføre behov for utbedring og etablering av sikrende tiltak. Forholdet kan medføre behov for tiltak for å sikre bygningsdelens funksjon og videre bruk.</p> <p>Anbefalt tiltak: Det anbefales at kjellerveggene under terreng kontrolleres av fagperson. Dette for å avklare årsak, omfang og behov for utbedrende tiltak.</p> |

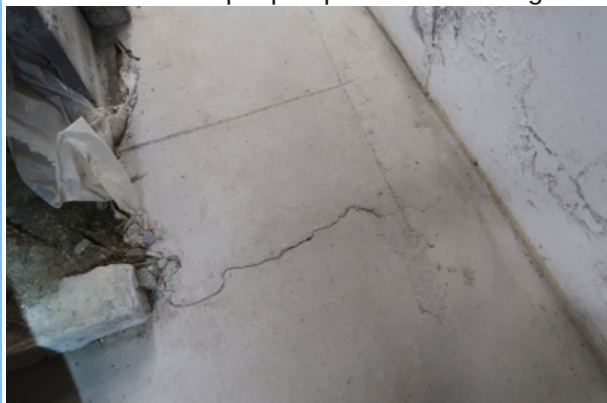
**Merknader:** Overflaten har sprekkdannelser.

Bilde viser eksempel på sprekkdannelse i gulv.

| 9.1.2 | <p><b>Kjeller Gulvets overflate</b></p> <p>Årsak: Sprekkdannelser i gulv er forenelig med bevegelser i konstruksjon.</p> <p>Risiko: Videre bevegelser i konstruksjonen kan føre til økt sprekkdannelse.</p> <p>Konsekvens: Forholdet kan medføre behov for tiltak for å sikre bygningsdelens funksjon og videre bruk.</p> <p>Anbefalt tiltak: Det anbefales at konstruksjon kontrolleres av fagkyndig. Dette for å avklare årsak, omfang og behov for utbedring.</p> |

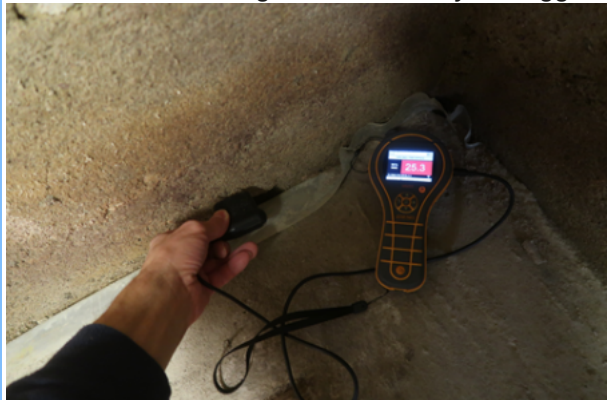
**Merknader:** Ventilasjonsmuligheten i kjelleretasjen vurderes som ikke tilfredsstillende på befaringstidspunktet. Det var kondensering på vinduene på befaringsdagen. Ved fuktmåling i nedre del av yttervegg mot terreng, ble det påvist skadelig høye fuktverdier.

Bilde viser fuktmåling i nedre del av yttervegg mot terreng.

| 9.1.3 | <p><b>Kjeller Fuktmåling og ventilasjon</b></p> <p>Årsak: Utilstrekkelig ventilasjon kan føre til kondensering på kalde overflater. Ventilasjonsløsningen er ikke i henhold til dagens anbefalinger.</p> <p>Risiko: Ikke tilfredsstillende ventilasjon kan medføre økt risiko for fuktbelastning i kjelleretasjen. Kondensering kan gi økt fuktbelastning og risiko for mugg- og råteskader over tid.</p> <p>Konsekvens: Ikke tilfredsstillende ventilasjon bidrar til dårlig inneklima, og kan være medvirkende til fuktskader.</p> <p>Anbefalt tiltak: Det anbefales å vurdere ventilasjonsløsningen og luftutskiftningen i kjelleretasjen, eventuelt ved befaring av ventilasjonsfaglig person, for å redusere risiko for kondens.</p> |

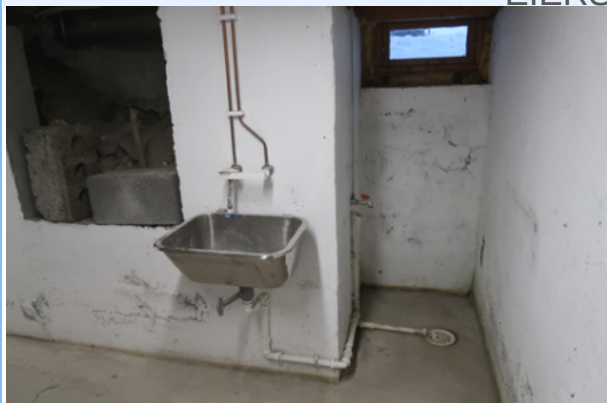
Hjemmelshaver opplyser at sluk i kjelleretasjen ikke fører til infiltrasjonsanlegg, men er kun ført direkte til terreng.

Bilde viser utstyr som ikke er tilkoblet avløpssystemet til boligen.

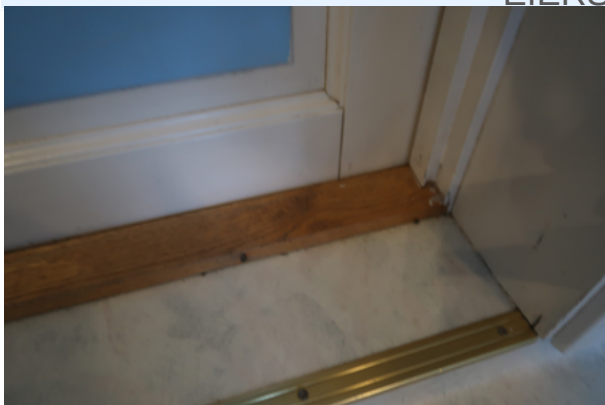
Bilde viser manglende spalte under innerdør til badet.

| 10.5 | <p><b>Ventilasjon</b></p> <p>Årsak: Ventilasjonsløsningen tilfredsstiller ikke dagens krav, eller kravene gitt i Standarden for tilstandsvurdering (NS 3600).</p> <p>Risiko: Manglende ventilasjonsmulighet kan medføre økt risiko for fuktrelaterte skader i boligen. Manglende lufttilførsel til rom med avtrekksvifte kan medføre at avtrekksviften ikke fungerer tilfredsstillende.</p> <p>Konsekvens: Ikke tilfredsstillende ventilasjon kan medføre at inneklime i boligen blir reduser, og kan være medvirkende til fuktskader.</p> <p>Anbefalt tiltak: Det anbefales å vurdere ventilasjonsløsningen og luftutskiftingen i boligen, eventuelt ved befaring av ventilasjonsfaglig person, for å redusere risiko for kondens.</p> |
