Tilstandsrapport

Fritidsbolig

Nordmessenvegen 74, 2610 MESNALI

Befaringsdato: 13.11.2024

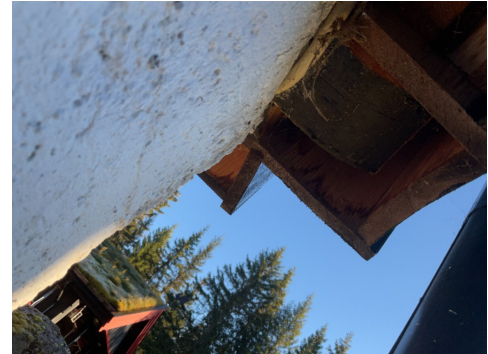
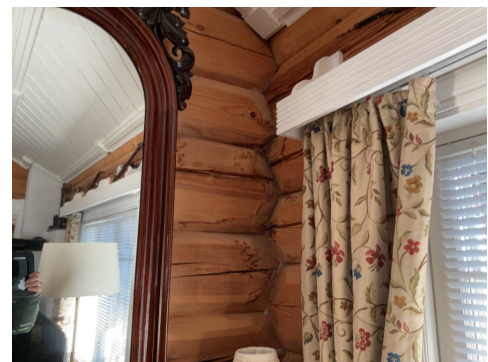
Avviket gjelder for opprinnelig del.

Noe synlige fukt/kondens merker på innvendig hjørneknute på stue i hoveddel, eier opplyser om at årsak er utbedret.

- Musesperre må etableres.

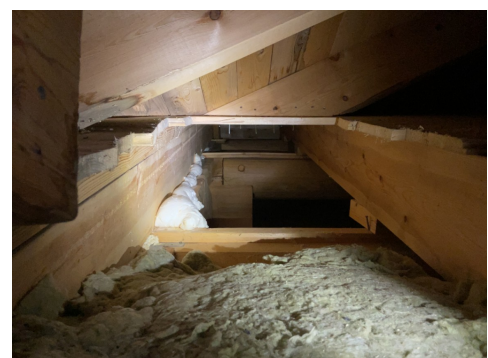
Takkonstruksjon/Loft

Enkelte synlige fuktmerker i taksperre og undertak, synlig fra loftsluke. Ingen mulighet for fuktmålinger i det aktuelle området pga liten adkomst. Ingen inspeksjonsmuligheter av takkonstruksjon over gang, vaskerom og kontor.

Ingen mistanke om fukt i konstruksjonen, eldre fuktmerker. Takkonstruksjon over gang og soverom må sjekkes ytterligere.

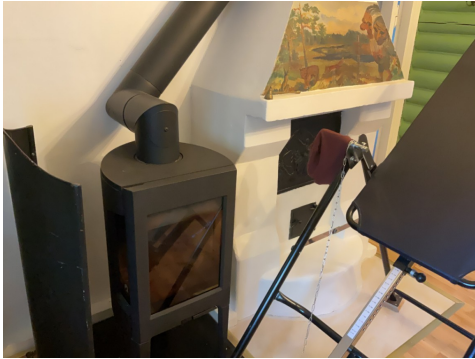
Pipe opprinnelig del: Eldre piper vil ofte ha forvitningskader.

Bør påregne rehabilitering av pipe, med nytt røykrør, sotluke og overganger, pga. alder.

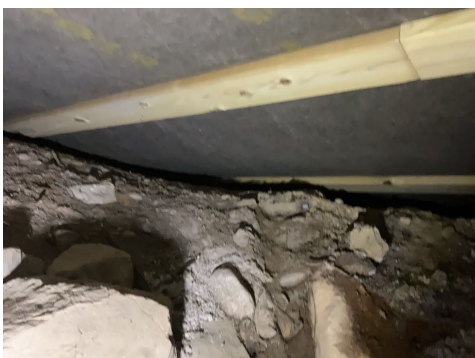
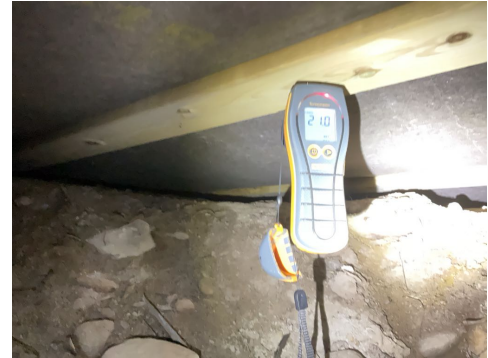
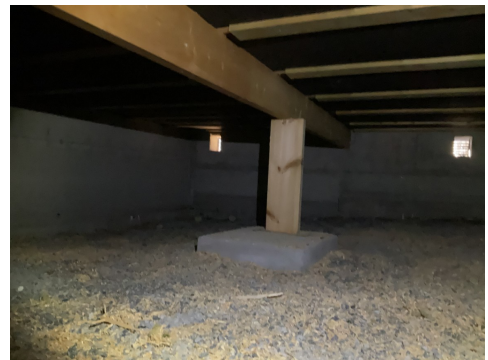
TG 2 Krypkjeller

Bygningen har krypkjeller under trebjelkelag og stubbegulv for opprinnelig del, tilkomst via luke i gulv. Kryperom mellom opprinnelig del og hoveddel. Krypkjeller under hoveddel, tilkomst via luke under veranda.

- Det er stedvis påvist fuktnivå som tilsier at konstruksjonen kan ha fuktskader.

Ved fuktmåling i etasjeskille ble det målt verdier som er skadelig for treverk for opprinnelig del.

Må påregne skader i de mindre tilgjengelige områdene. Blindkrypkjellere er på generelt grunnlag en risikokonstruksjon, og en konstruksjon med hyppig skadefrekvens, pga. fukt og dårlig med ventiler/ ventilering.

Må påregne forvitringsskader i inntilliggende tre og mur konstruksjoner.

- Overvåk konstruksjonen jevnlig. Avviket kan medføre behov for tiltak, men bør observeres over tid.

Bør etablere plast på jordbakken i krypkjellere, som vil stenge for jordfuktighet i å trekke opp i konstruksjonen. Etabler luft mellom jord og gulv/ trekonstruksjonen. På se at det er god gjennomlufting og at området holdes tørt.

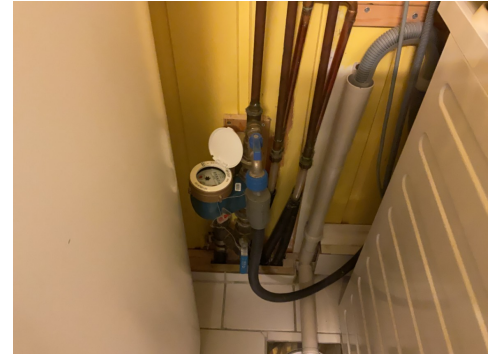
- Det er påvist tegn på utettheter på våtrommet.
- Mer enn halvparten av forventet brukstid er passert på membranløsningen.
- Det er avvik:

Rundt hovedinntak for vann er det ikke tilstrekkelig tettet som utgjør en risiko for at lekkasjevann kan gå i konstruksjonen. Ikke synlig membran i sluket.

Det må foretas tiltak som sikrer at lekkasjevann ikke vil kunne gå i konstruksjonen. Dokumentasjon som viser korrekt utførelse bør innhentes om mulig.

Kostnadsestimat: 10 000 - 50 000

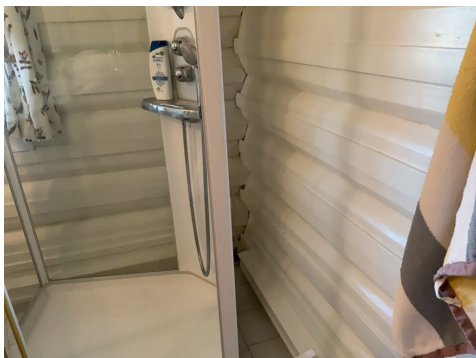
- Det er vindu/dør med ikke fuktbestandige materialer i våtsonen (ved vask, dusj, badekar, osv.), løsningen eller byggematerialet er uegnet
- Det er uegnede materialer i våtsoner

- Uegnede materialer må fuktbeskyttes/utskiftes.

Det må brukes dusjkabinett på dette badet.

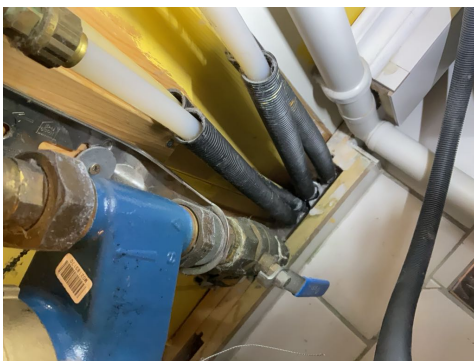
- Det er påvist at eventuelt lekkasjevann fra rør i rør system ikke ledes til sluk eller annen kompensere løsning.

- Det bør foretas tiltak på anlegget som sikrer bedre løsning på eventuelt lekkasjevann fra rør i rør system.
