Slettåsvegen 799

Tilstandsrapport

Eierskifte

Byggeår: 1979

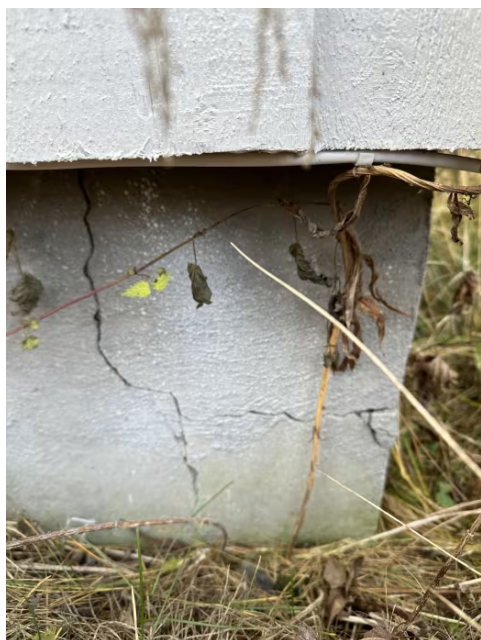
Det registreres setningsskader i grunnmuren.

Grunnmuren har skader/sprekker. Sprekker kan tyde på ustabil/sviktede grunn.

Grunnmuren har skader/sprekker.

Det anbefales å foreta en gjenpussing av sprekker i grunnmur, slik at forholdet kan observeres over tid, med tanke på om dette er under utvikling eller er stabilt.

Utbedring av påviste skader er nødvendig.

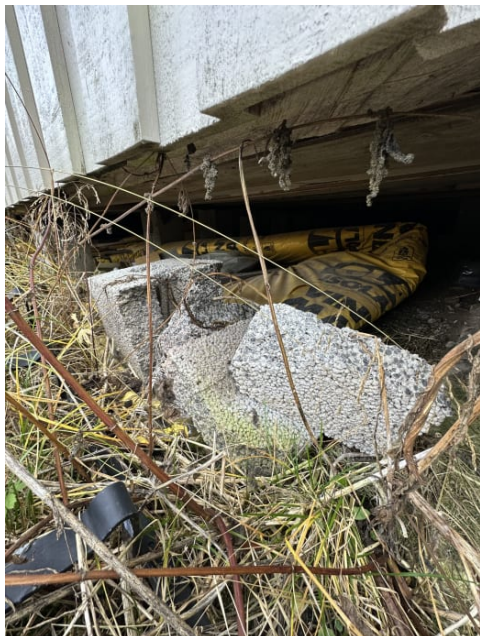
Defekt fundament under stuedel. Det registreres skjevheter i søyler/ fundamenter.

Viser defekt fundament under stuedel.

Fundament må tilordnes slik at understøtte er forsvarlig ved stuedel.

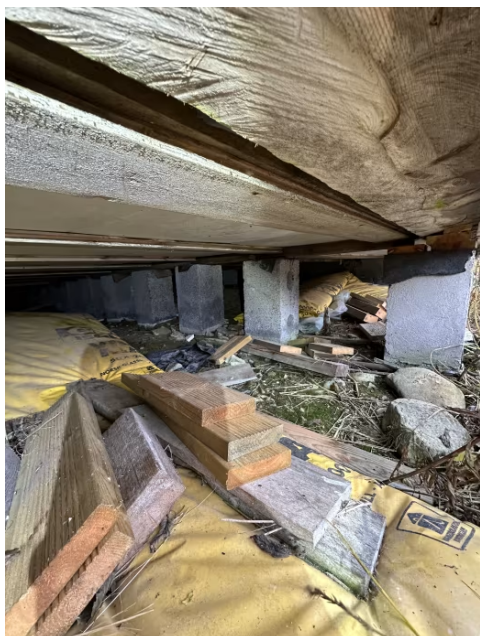
Det registreres skjevheter i søyler/ fundamenter.

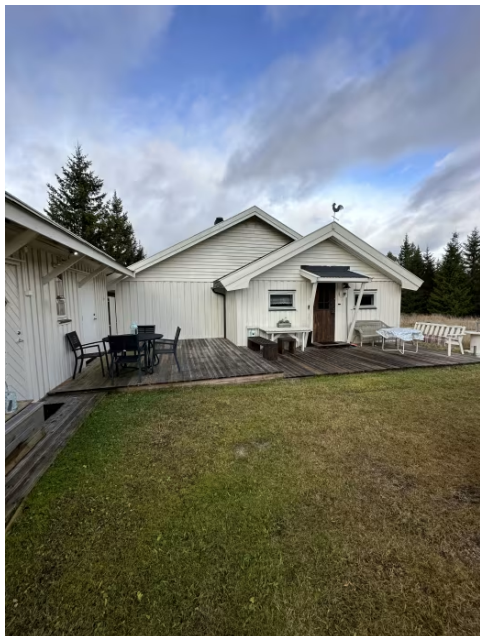
Viser terrasse og markterrasse.

Det registreres skjevheter i konstruksjonen.

Fundamenter er antatt lagt direkte på bakken uten frostsikring, og bevegelser pga. tele i bakken må påregnes.

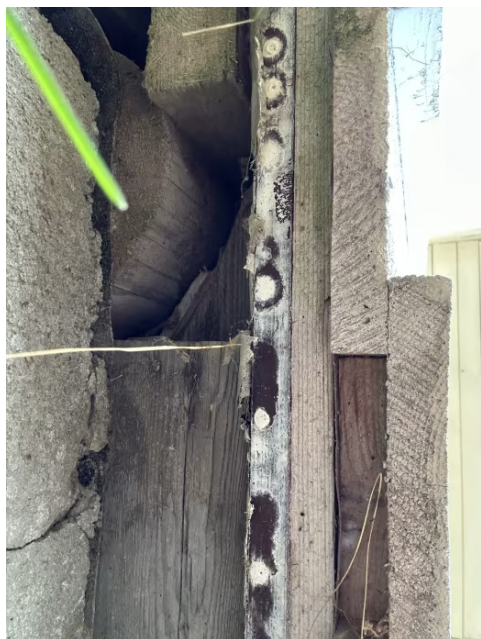
Det registreres stedvis utettheter ved underkant av kledningen og det registreres muselort på loftet.

Det registreres stedvis mindre råteskader ved underkant av trekledning.

Lokale tiltak og vedlikehold må påregnes.

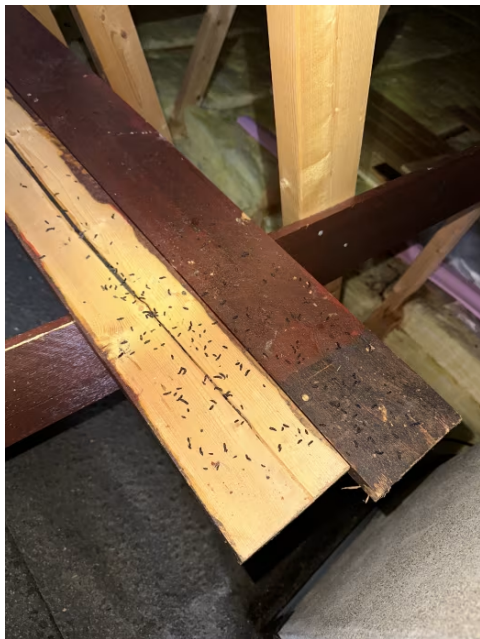
Det er registrert symptom på aktivitet fra skadedyr ved begge loft.

Symptomer på aktivitet fra skadedyr er observasjoner av muselort.

Konstruksjonene må sikres mot råte, sopp og skadedyr.

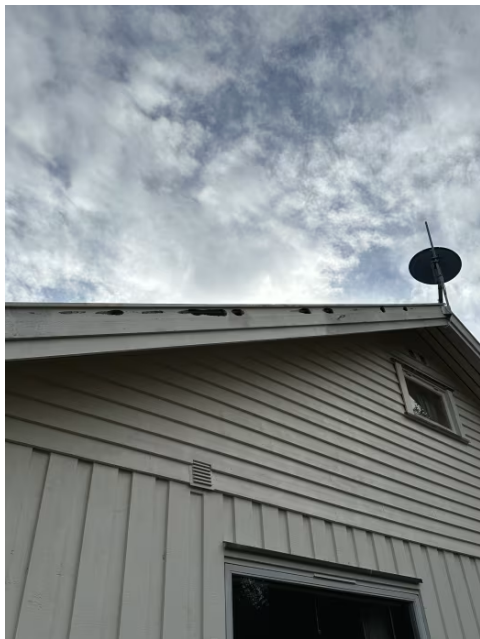
Det registreres utettheter og hull i vindskier antatt pga ødeleggelse fra hakkespett.

Det registreres utettheter og hull i vindskier antatt pga ødeleggelser fra hakkespett. Skjulte skader bak konstruksjonen kan ikke utelukkes. Anbefaler ytterligere undersøkelser.

Vindskie med skade må skiftes ut.

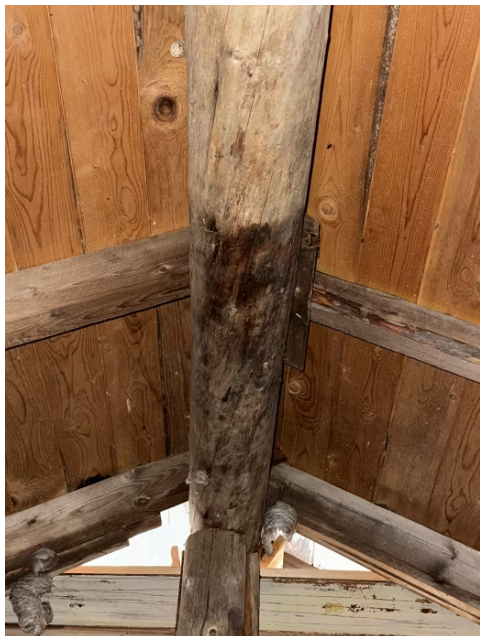
Det registreres råteskade i takkonstruksjonen over vindfang. Anbefaler ytterligere undersøkelser pga manglende adkomst. Besiktiget fra liten luke.

Det registreres skjevheter i konstruksjonen. Det registreres råteskade i konstruksjonen.

Ytterligere undersøkelser av takkonstruksjonen anbefales. Lokale tiltak må påregnes.

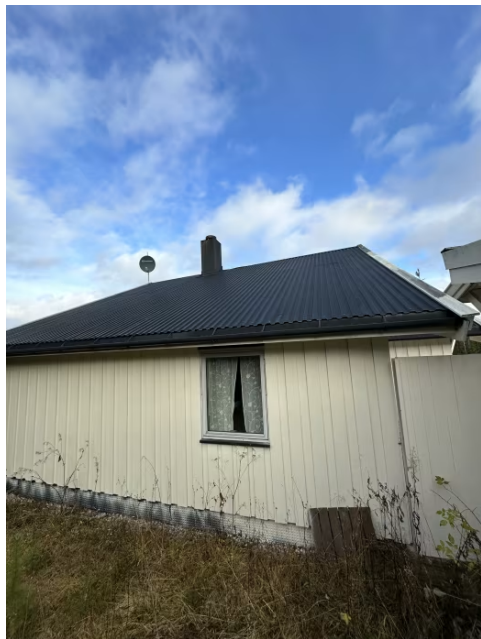
Viser saltak teknet med metallplater. Beslag på isbord anbefales etablert.

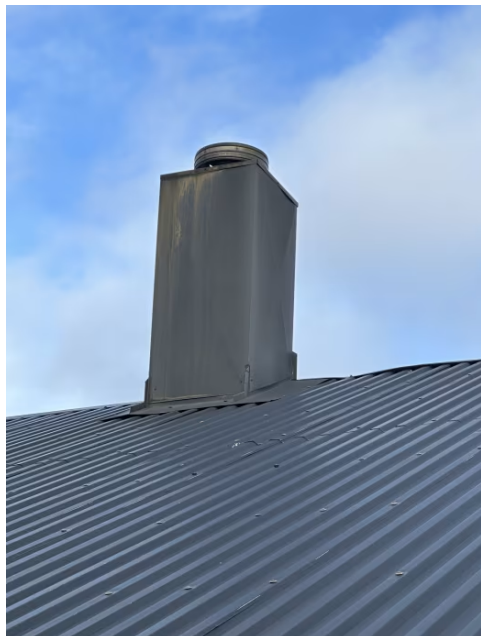
Viser helseslått pipe over tak. Anbefaler ytterligere undersøkelser.

Med bakgrunn i påviste avvik og for en vurdering av eventuelle tiltak anbefales en ytterligere kontroll av pipa/ildsteder utført av brann- og feievesen.

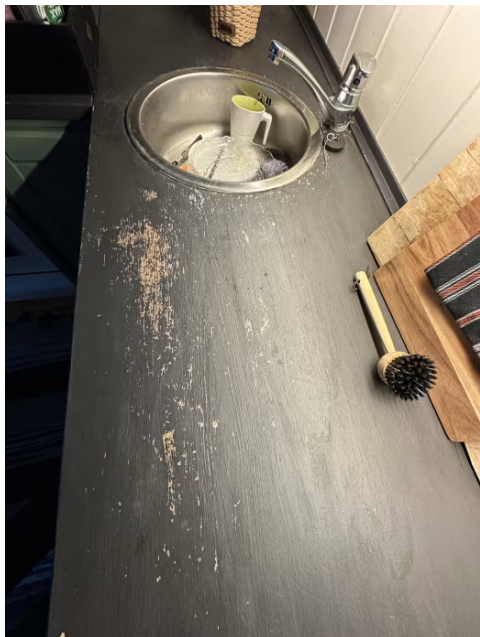
Benkeplate med behov for overflatebehandling.

Det er påvist skader på overflater/kjøkkeninnredning utover normal slitasjegrad. Håndtak ved underskap mangler.

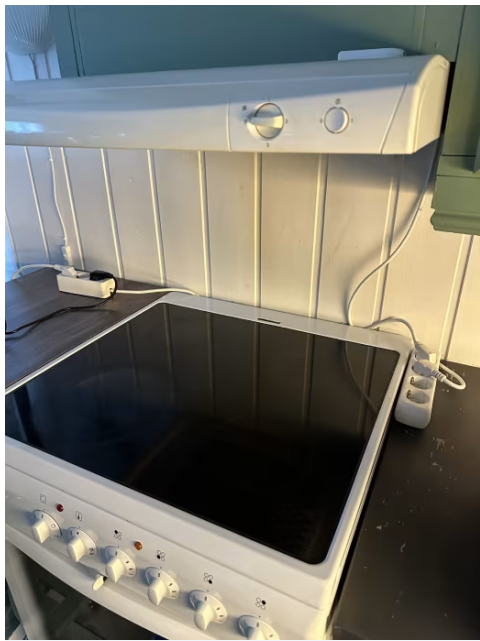
Det registreres omfattende bruk av skjøteledninger ved kjøkkenet.

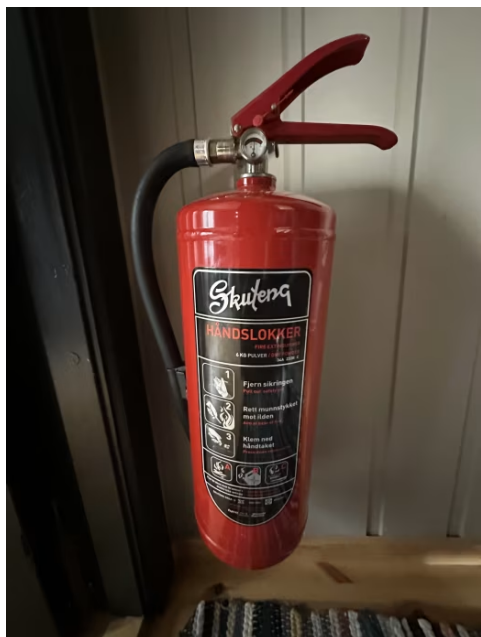
Viser brannslukningsapparat.

Brannslukningsapparat eldre enn 10 år.

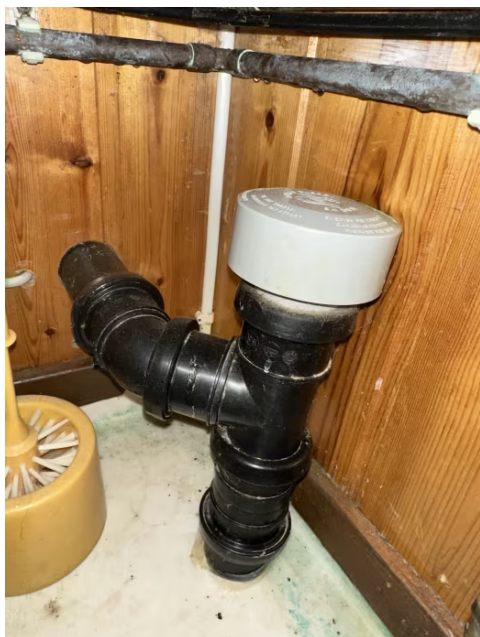
Kloakk er ikke luftet over tak. Lufting med vakumventil på bad.

Anbefaler ytterligere undersøkelser vedrørende lufting av avløpsanlegget.

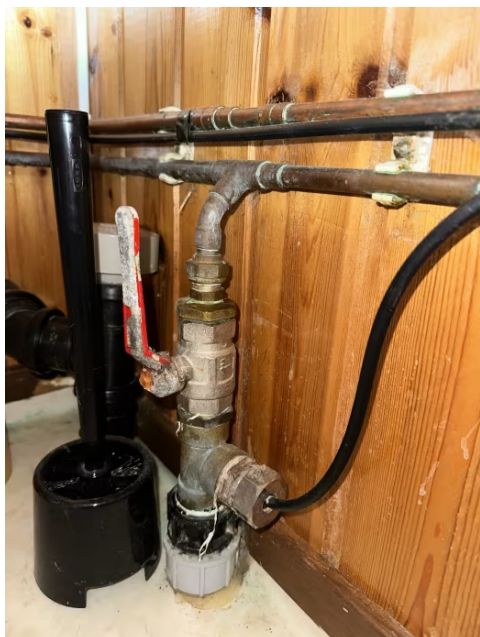
Vanninntak og hovedstoppekran plassert på bad. Etablert varmekabler på rør. Det registreres drypplekkasje på kobling.

Det registreres vanddrypp fra vanninntak og nippel til varmekabel ved inntak. Stedvis rust og irr på koblinger.

Lokale utbedringer ved drypplekkasje må påregnes.

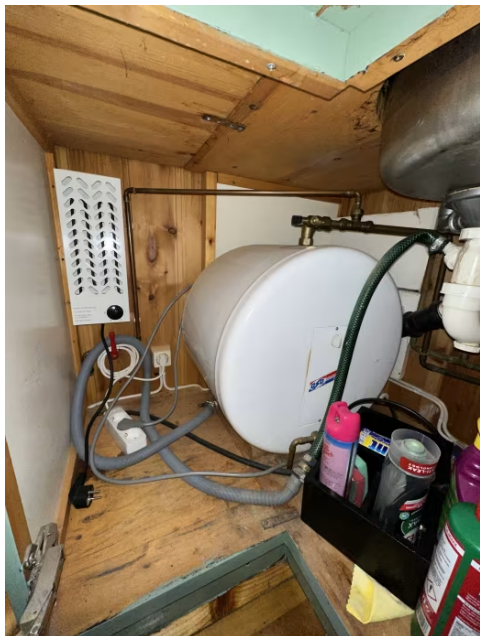
Bereder plassert i kjøkkenskap. Ukjent vedrørende understøtte, fast sokkel.

Berederen er ikke plassert i rom med sluk og mangler lekkasjesikring.

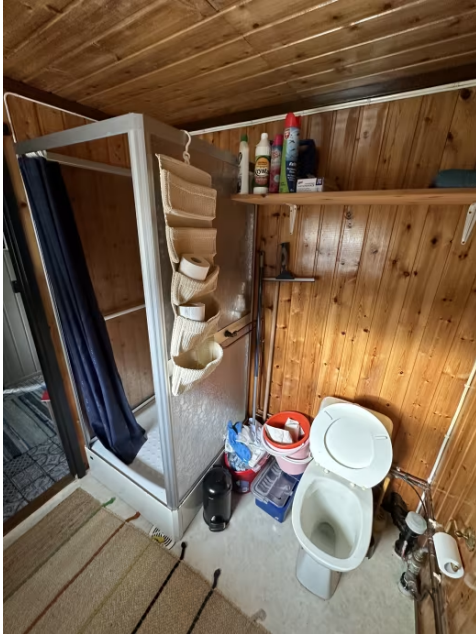
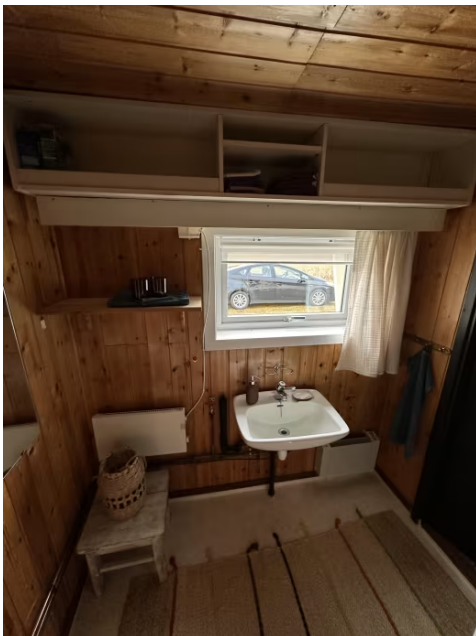
Det er behov for totalrenovering av våtrommet!

Badet må totalrenoveres.

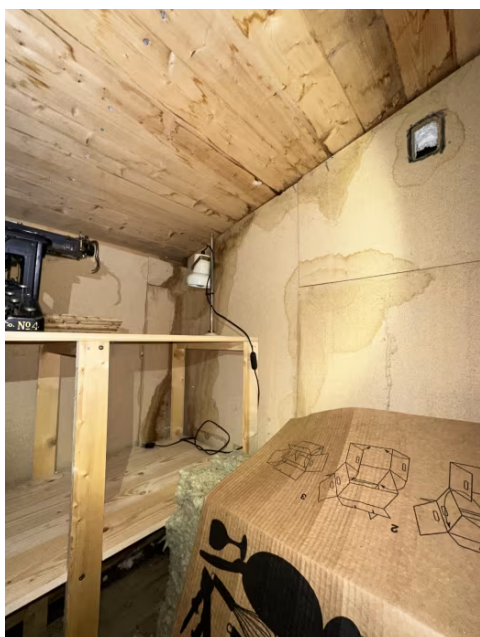
Det registreres fuktskjolder ved tak og vegger i knekott. Anbefaler ytterligere undersøkelser.
