Slettåsvegen 799, 2432 SLETTÅS

Prisant.:	Kr 890 000,-
Omkostn.:	Kr 23 490,-
Total ink omk.:	Kr 913 490,-
Selger:	Sigrun Jota
Byggeår:	ukjent/1992
Salgsobjekt:	Enebolig
Eierform:	Eiet
BRA-i/BRA Total	72/110 kvm
Tomtstr.:	1352.5 m ²
Gnr./bnr.	Gnr. 53, bnr. 215
Oppdragsnr.:	1211240435

Nøkkelinformasjon	2
Om eiendommen	4
Plantegning	41
Tilstandsrapport	43
Egenerklæringsskjema	78
Nabolagsprofil	83
Budskjema	93

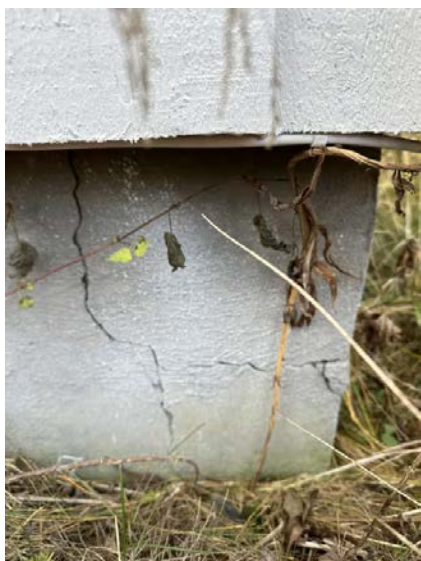
Det registreres setningsskader i grunnmuren.

Grunnmuren har skader/sprekker. Sprekker kan tyde på ustabil/sviktende grunn.

Grunnmuren har skader/sprekker.

Utbedring av påviste skader er nødvendig.

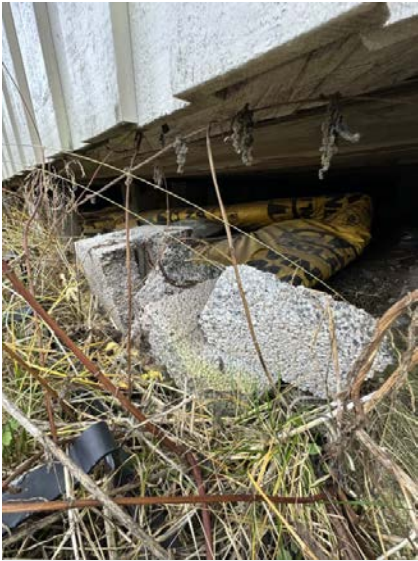
Viser defekt fundament under stuedel.

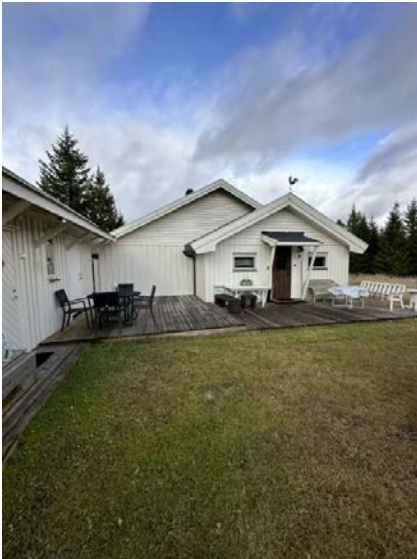
* Balkong, terrasse, platting: Det registreres skjevheter i konstruksjonen. Fundamenter er antatt lagt direkte på bakken uten frostsikring, og bevegelser pga. tele i bakken må påregnes.

Viser terrasse og markterrasse.

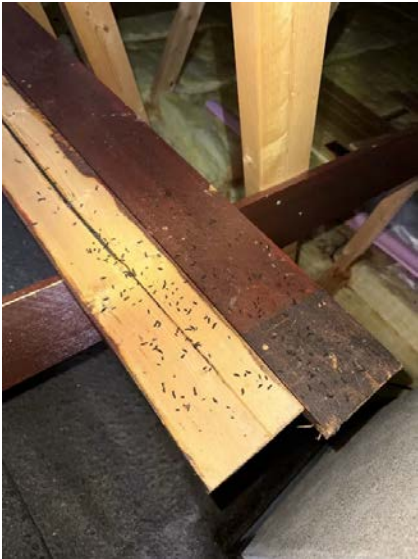
* Loft (konstruksjonsoppbygging): Det er påvist fukt skjolder i undertak/takkonstruksjon ved opprinnelig del. Det er registrert symptom på aktivitet fra skadedyr ved begge loft. Det ble registrert misfarging i undertak mot raft, noe som er et symptom på utilstrekkelig lufting ved opprinnelig del. Manglende adkomst for undersøkelser av dampsperre (plastfolie) i himlinger mellom varmt rom og kaldtloftet ved opprinnelig del.

Symptomer på aktivitet fra skadedyr er observasjoner av muselort.

Konstruksjonene må sikres mot råte, sopp og skadedyr.

Lufting/ventilering bør forbedres. Lokal utbedring må utføres.

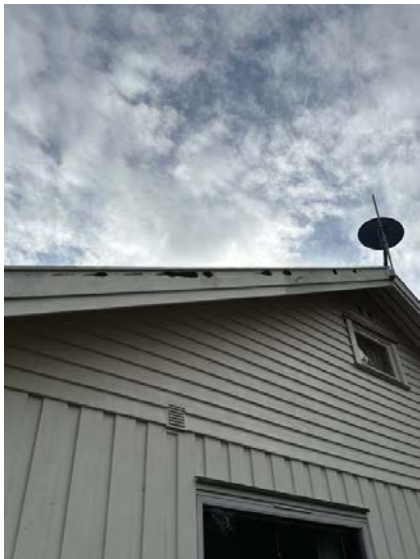
Det registreres utettheter og hull i vindskier antatt pga ødeleggelse fra hakkespett. Skjulte skader bak konstruksjonen kan ikke utelukkes. Anbefaler ytterligere undersøkelser.

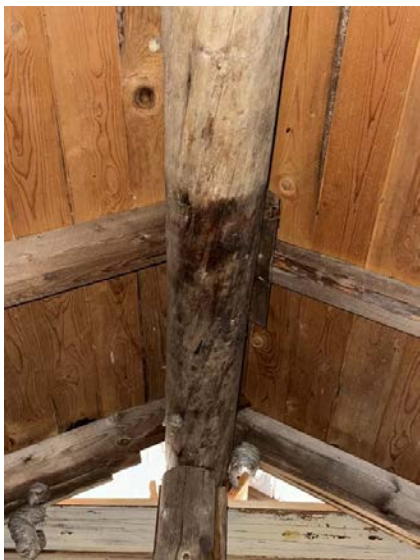
Det registreres råteskade i takkonstruksjonen over vindfang. Anbefaler ytterligere undersøkelser pga manglende adkomst. Besiktiget fra liten luke.

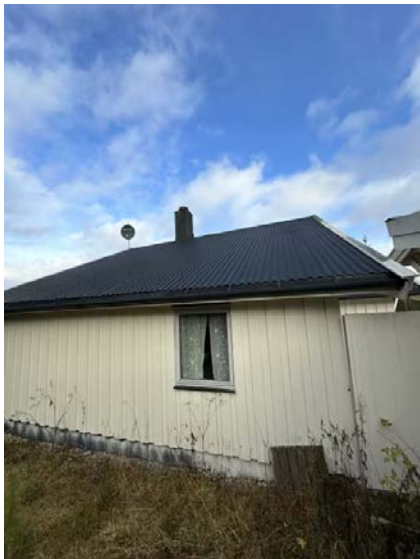
Viser saltak tekket med metallplater. Beslag på isbord anbefales etablert.

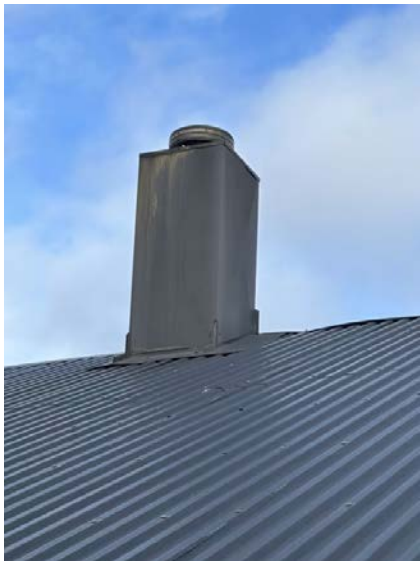
Viser helseslått pipe over tak. Anbefaler ytterligere undersøkelser.

Med bakgrunn i påviste avvik og for en vurdering av eventuelle tiltak anbefales en ytterligere kontroll av pipa/ildsteder utført av brann- og feievesen.

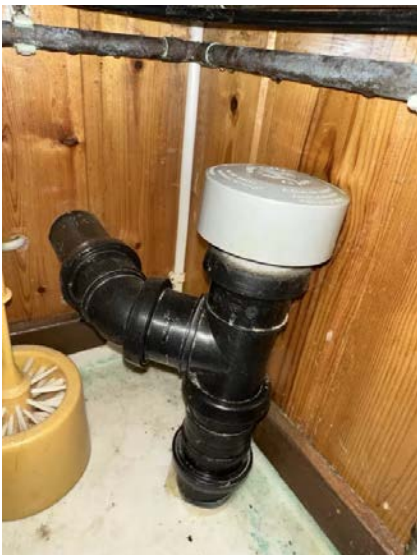
- * Avløpsrør: Kloakk er ikke luftet over tak. Lufting med vakumventil. Det er ikke påvist noen stakeluke i boenheten. Staking kan utføres via sluk eller andre installasjoner med avløp. Avløpsanlegg har nådd en alder som tilsier at skader / lekkasjer kan oppstå. Ingen opplysninger om problemer med avløpsanlegget. Funksjon og tilstand må vurderes av fagmann.

Kloakk er ikke luftet over tak. Lufting med vakumventil på bad.

Anbefaler ytterligere undersøkelser vedrørende lufting av avløpsanlegget.

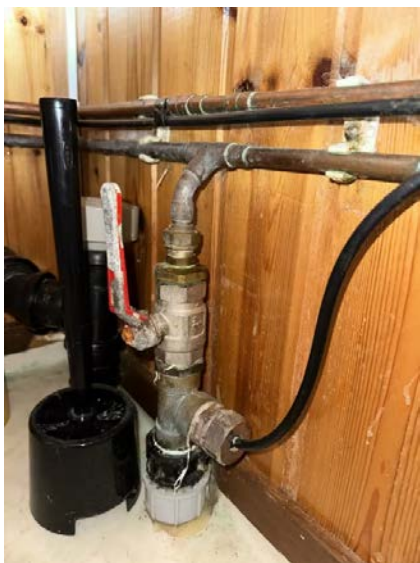
* Vannledninger: Vannrør er fra byggeåret, og har nådd en alder hvor det vil være økt risiko for lekkasjer. Rørstrekk som går langs yttervegg er utsatt for frost. Deler av vannrør er skjulte og ikke mulig å kontrollere. Det registreres vanddrypp fra vanninntak og nippel til varmekabel ved inntak. Stedvis rust og irr på koblinger. Ved prøving av to tappesteder samtidig ble det registrert et betydelig trykkfall. Funksjon og tilstand må vurderes av fagmann.

Vanninntak og hovedstoppekran plassert på bad. Etablert varmekabler på rør. Det registreres drypplekkasje på kobling.

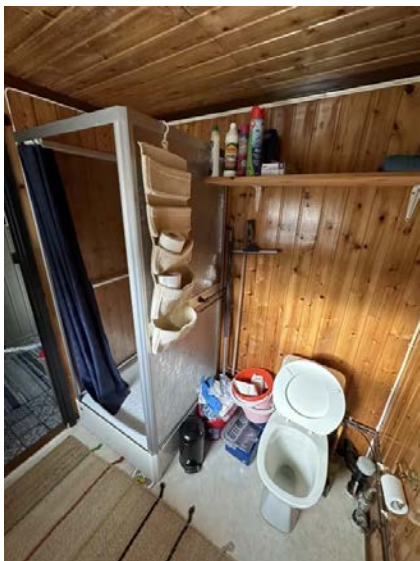
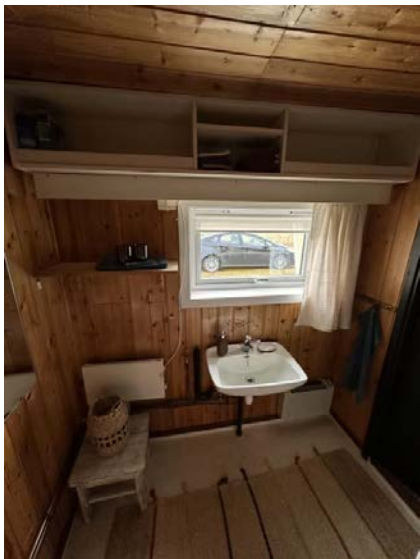
Viser dusjkabinett og gulvstående toalett.

Viser vegghengt servant med 1-greps blandebatteri.

Det er behov for totalrenovering av våtrommet!

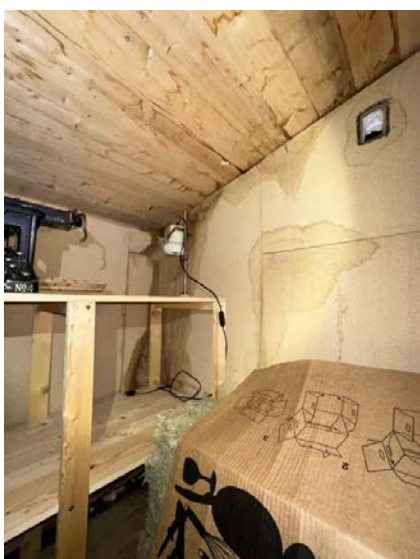
Det registreres fuktskjolder ved tak og vegger i knekott. Anbefaler ytterligere undersøkelser.
