Tilstandsrapport

📍 Odins gate 3 A, 0266 OSLO

gnr. 212, bnr. 693, snr. 12

Befaringsdato: 29.08.2024

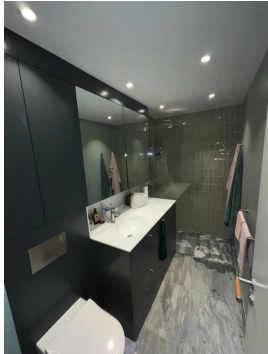
5. ETASJE > BAD

Kantsluk med synlig membran og klemring.
Det er benyttet smøremembran.

Merk at sluk må renses jevning for å unngå lukt og tett sluk, samt for å forlenge slukets levetid.

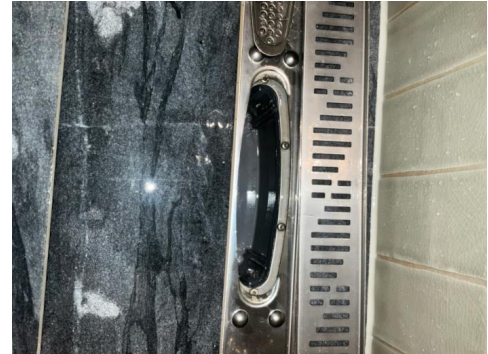
5. ETASJE > BAD

! TG 1 Sanitærutstyr og innredning

Det ble rutinemessig søkt etter fukt på typisk fuktutsatte steder med fuktindikator (Protimeter SM) på befaringen og det var ingen indikasjoner på fukt.

Ingen avvik registrert utover normal, forventet bruksslitasje.
Tilstandsgrad er satt ut fra helhetlig vurdering av rommet og innredning.

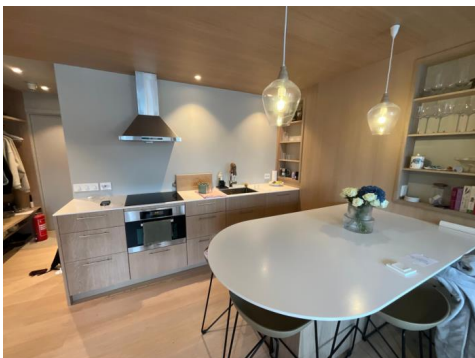
5. ETASJE > STUE/KJØKKEN

TG 2 Avtrekk

Vurdering av avvik:

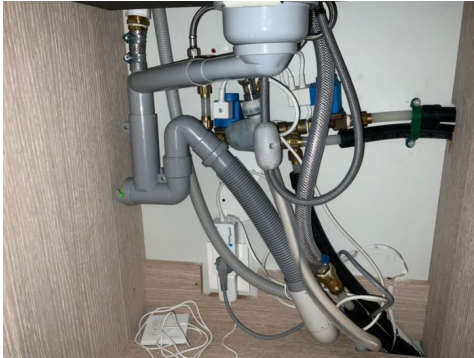
! TG 1 Avløpsrør

Interne og synlig avløpsrør i plast.
