# Tilstandsrapport

Leilighet i firemannsbolig

Sjampinjongveien 33 , 4824 BJORBEKK

Befaringsdato: 13.04.2026

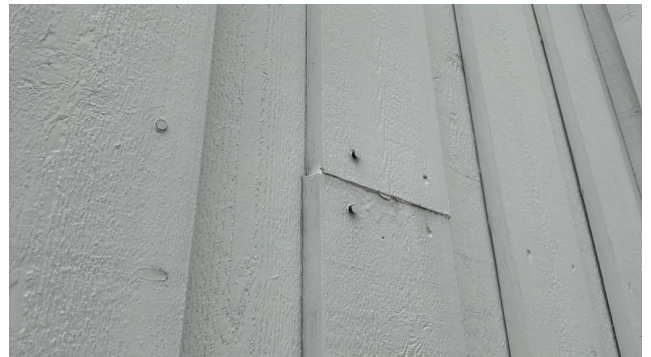
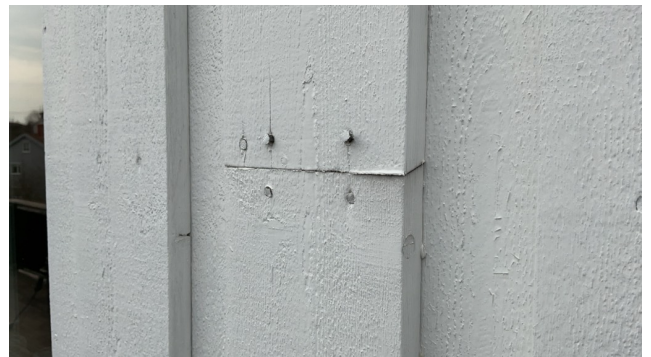
- Det er avvik:
  - Det er registrert skade på musesperre bak kledningen i området vinkel ved utgang til terrassen. Skaden har har trolig oppstått ved montering av kledningen. Skaden gjør at musesperren ikke oppfyller sin funksjon.
  - Stedvis går kledningen helt ned mot terrassebordene. Dette fører til økt fukt i bunnen av kledningen.
  - Stedvis har kledningen vrid seg, og det er stedvis mykt treverk i bunnen.

- Tiltak:
  - Musesperre må repareres. Utilstrekkelig musesperre kan føre til at mus tar seg inn i konstruksjonen og fører til ytterligere skade.
  - Det bør gjøres tiltak som øker avstand mellom bunnen av kledning og terrassegulvet. Som for eksempel å kutte noe av bunnen på kledningen, eller demontere terrassebord mot vegg. Når kledningen har kort avstand til bakken, og fukt kan trekke opp i kledningen kan det over tid utvikle seg råte.
  - Det er vedlikeholdsbehov ved kledningen. Dersom vedlikehold av kledningen ikke blir utført vil det kunne utvikle seg råte i kledningen.

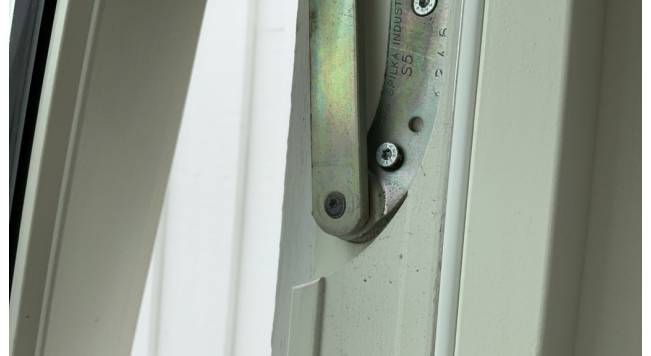
- Kjøkkenvindu er hard å åpne og lukke. Hengsle/skinne på høyre side virker bøyd.
- Innvendig foring på kjøkkenvindu har skader som svelling grunnet vannsprut av bruksvann fra kjøkkenvask.

Kjøkkenvindu. Skade på hengsle.

- Kjøkkenvinduet må justeres for å unngå ytterligere skade på vinduet.
- Skade på foring er estetisk og ny eier må vurdere behovet for reparasjon/ utskifting.

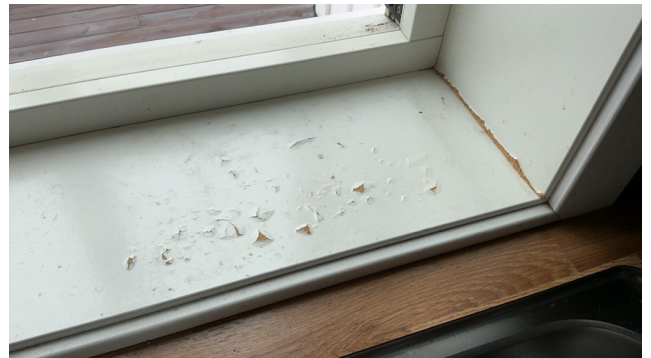
Kjøkkenvindu. Svellet foring fra vannsprut.

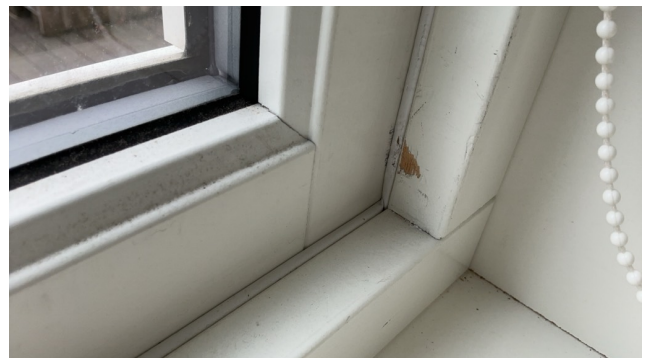
Lite soverom. Lite hakk i karm.

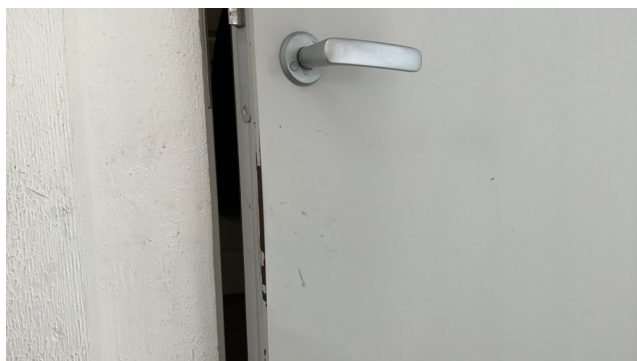
Bruksslitasje

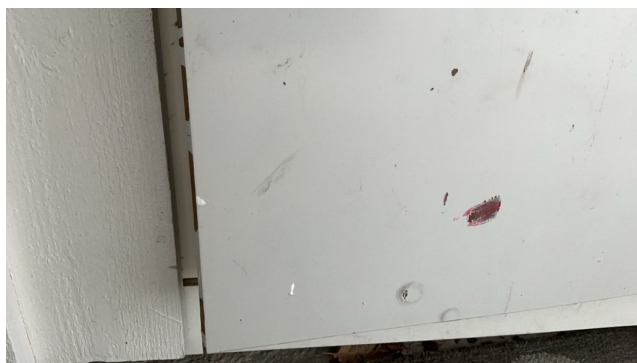
Bruksslitasje

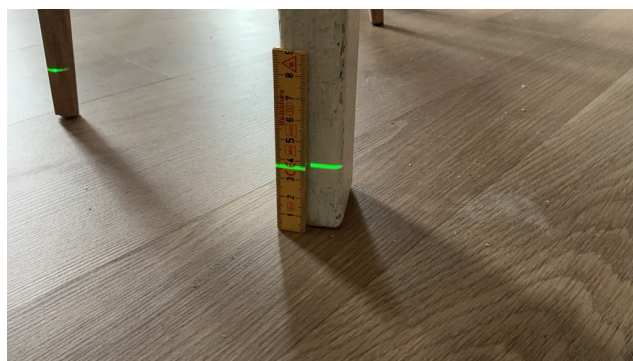
Høyeste avvik på 10mm målt gjennom hele rommet i stue/ kjøkken. TG1

Utgangsstråle fra laser er 40mm

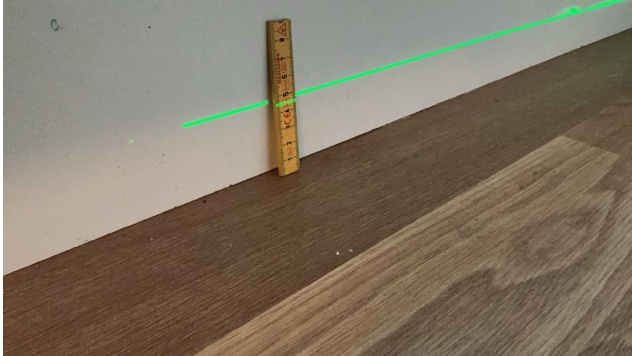
Utgangsstråle fra laser er 40mm

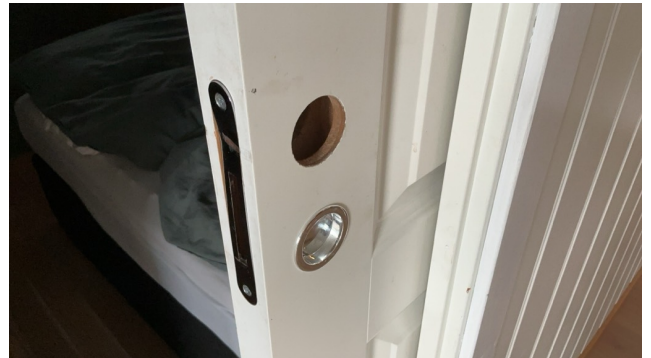
- Skyvedør soverom har skade/ mangel på skål/grep for åpning. Skyvedøren er også hard å åpne og lukke og må justeres/smøres.
- Glassdør mellom entre og kjøkken har skade på listen rundt glassfeltet.
- Ellers noe hakk og brukslitasje på dører.

Skyvedør til lite soverom

- Skyvedøren til soverommet bør justeres/smøres, for at den skal fungere optimalt. Manglende skål/grep for åpning, bør vurderes byttet/montert.
- Listen på glassdør bør repareres.
- Ny eier må selv vurdere vedlikehold eller maling av dørene.

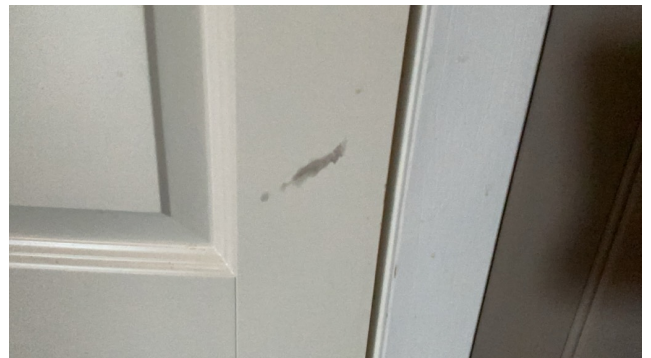
Merke på dør

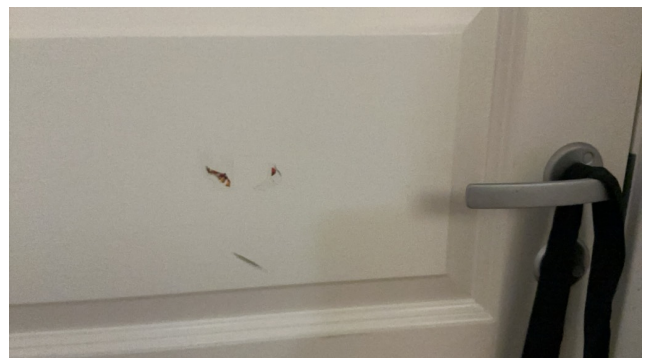
Klistremerker på dør.

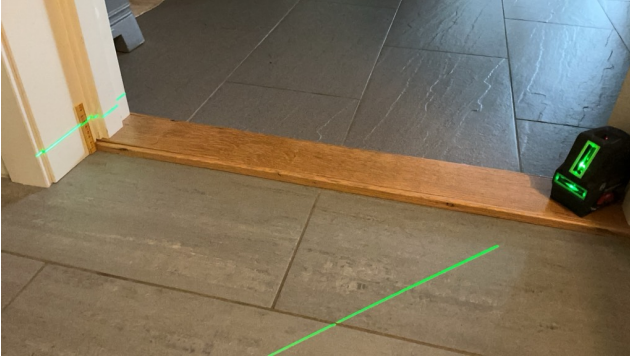
Fall på gulv til sluk er målt til 13mm, som ikke er tilstrekkelig. Med tett kant på dusjdører vil normalt bruksvann ledes til sluk. Men det er en risiko for vannsøl som kan ha begrenset mulighet for å renne til sluk.

- Det er påvist at høydeforskjell fra topp slukrist til gulv/synlig topp membran ved dørterskel er mindre enn 25 mm.

Måler 56mm på gulv ved terskel.

- Til tross for avviket i fall/høydeforskjell til sluk, vil gulvet fortsatt kunne lede vann mot sluket, men med redusert effektivitet. Dette kan potensielt øke risikoen for vannansamling i enkelte områder av badet.

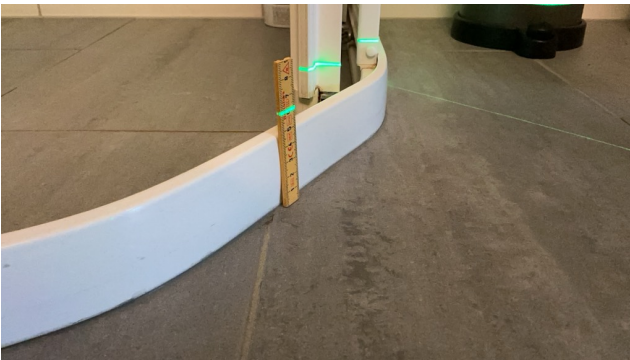
Måler 61mm

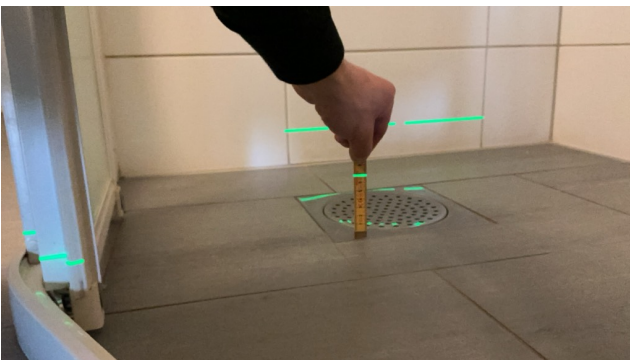
Måler 69mm på sluk i dusj

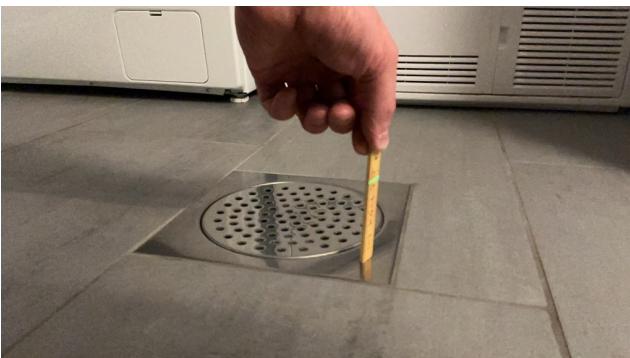
Måler 64mm på sluk ved vaskemaskin.

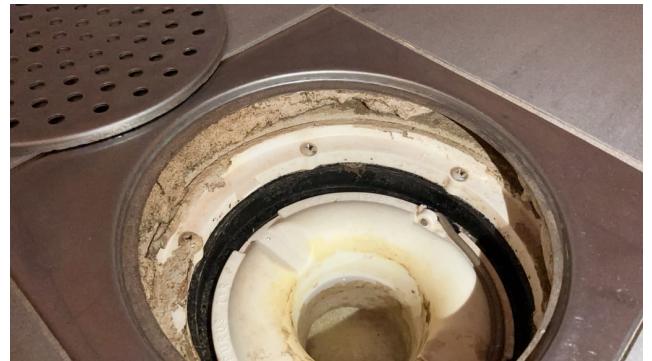
Sluk i dusj.

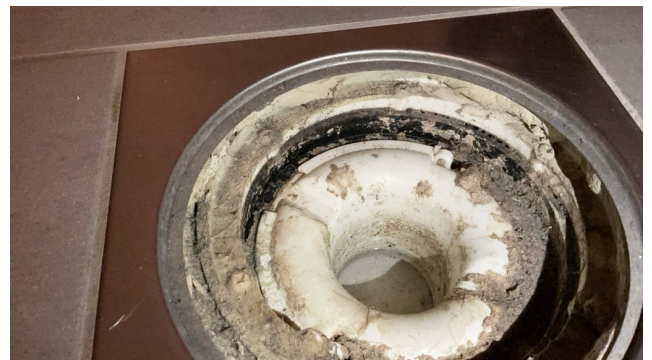
Sluk ved vaskemaskin.

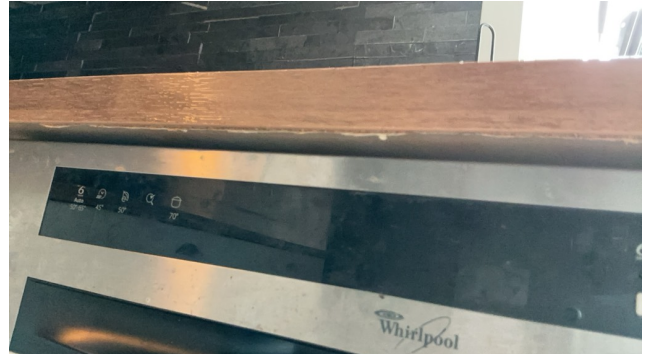
- Kjøkkenkran drypper i vasken.
- Diverse mindre hakk og knatt i fronter, og mindre påbegynt svelling/slitasje på undersiden av benkeplaten ved vaskemaskin.
- Det ble ikke registrert lekkasjevarsler eller komfyrvakt på kjøkkenet.

Slitasje av fukt på benkeplate.

- Anbefaler å bytte pakning på kjøkkenkranen. Lekkasje kan forverre seg om den ikke blir reparert.
- Ny eier må vurdere ønske/ behov for å reparere overflater. Skader på overflater er bare estetiske og medfører ingen konsekvens.
- Komfyrvakt og lekkasjevarsler bør monteres for å ivareta brannsikkerhet og lekkasjesikring, men var ikke et krav på oppføringstidspunktet.

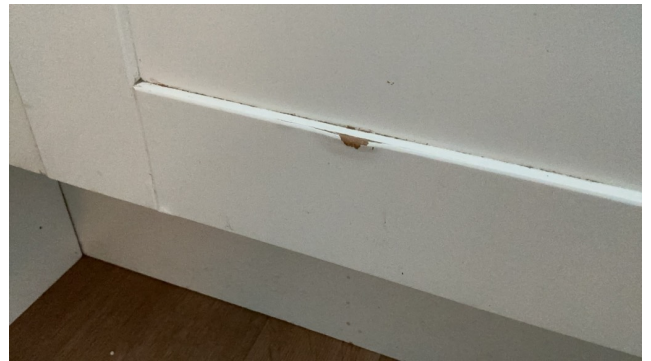
Hakk i front.

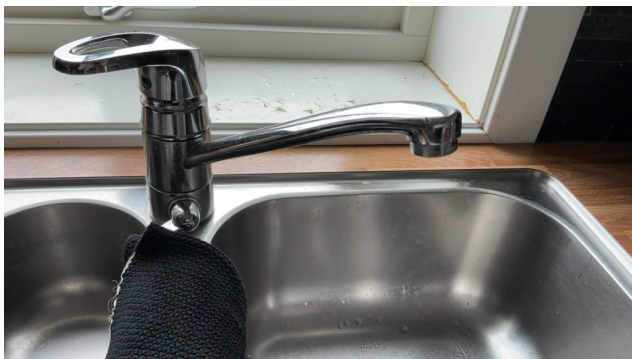
Kranen drypper

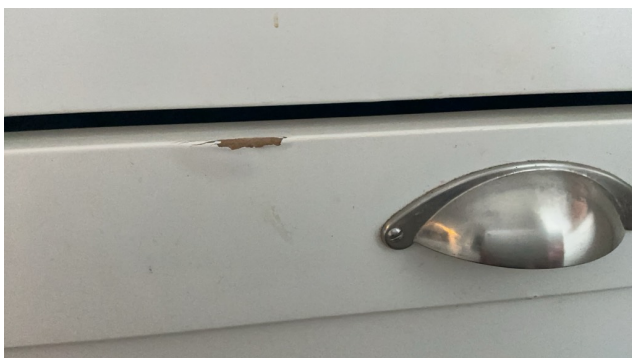
Hakk i skuffefront
