Tilstandsrapport

Fritidsbolig

Elgstien 27 , 2260 KIRKENÆR

Oppdragsnr.: 20580-1887

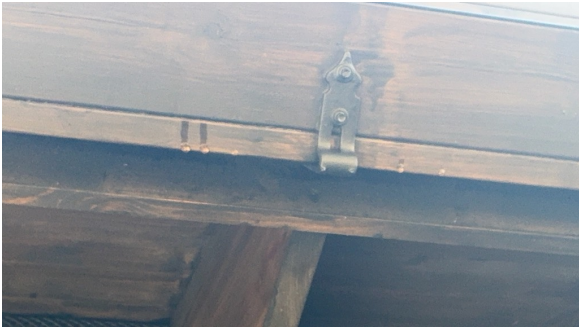
- Det er ikke tilfredsstillende bortledning av vann fra taknedløp ved grunnmur.

Det er utettheter på takrenner, drypper fra skjøter.
Takrenner av tre er utsatt for risiko for råteskader.

- Det bør lages system for bortledning av vann fra taknedløp ved grunnmur.

Utbedring av utettheter.

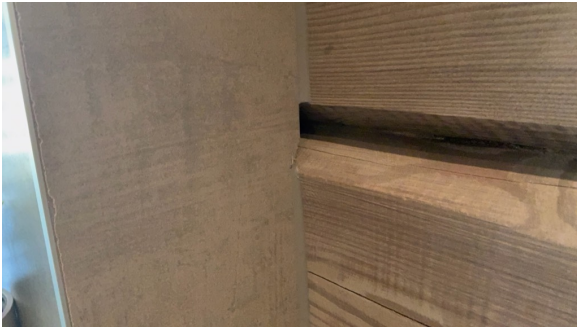
Glipper der hvor fliser møter tømmer.

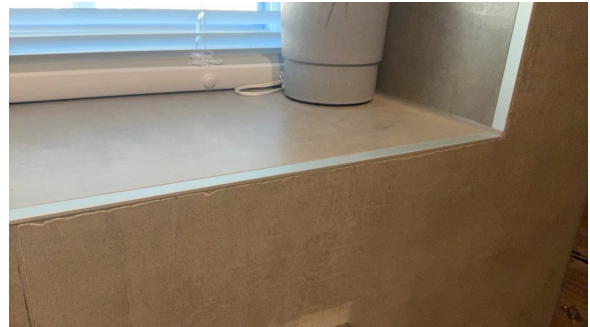
Noe avskaling på kanter av skjørte fliser.

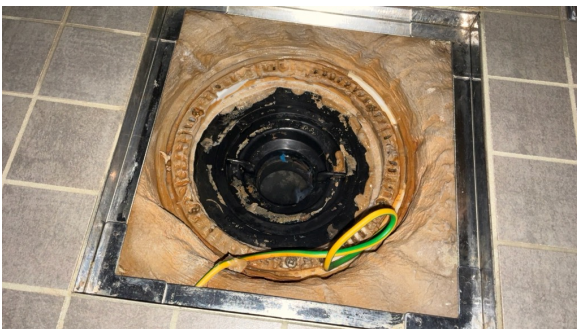
Rommet er under 4 m2 og alle overflater på vegger er dermed pr definisjon våtsone. Det er ikke membran på vegger i hele våtsonen.

Normal løsning for bygg av tømmer og det er ikke nødvendig med tiltak.

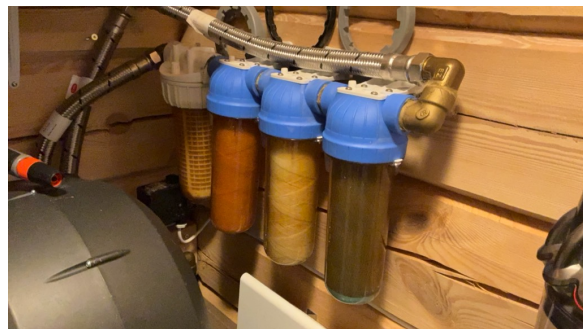
Flere vannfilter på teknisk rom.

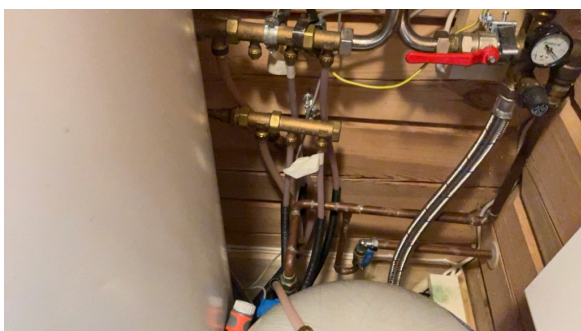
Samlestokk for vannrør.

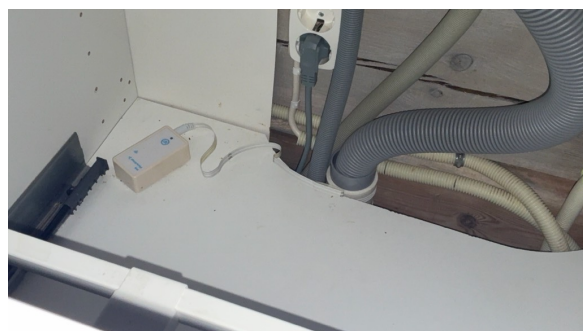
Det er ikke forsegling mellom vannrør og varerør på kjøkken, men det er installert lekkasjevakt.

Lekkasjevakt på kjøkken.

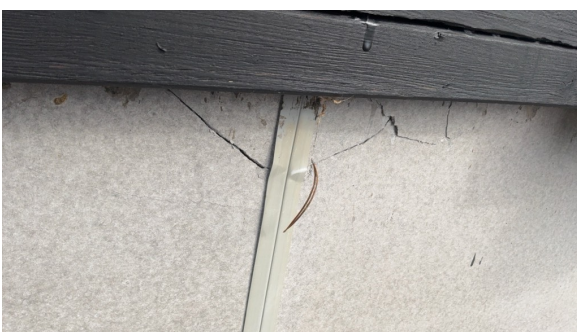
Fundamentering med støpt plate på mark. Grunnmursplater på grunnmurer. Det er noen steder sprekk i plater.
